# **석면해체·제거사업장의 석면비산 측정 결과보고서**

**대연마루지역주택조합 석면해체제거**

2016년 05월 30일

**(주)한국석면조사**

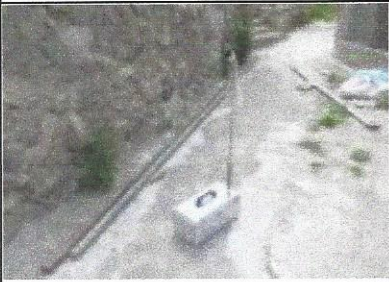
연번	1	연번	2
위치	부지경계선 (#D-01)	위치	부지경계선 (#D-02)
작업중

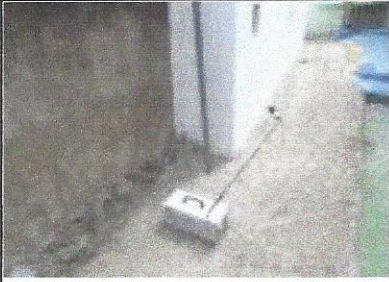
연번	3	연번	4
위치	부지경계선 (#D-03)	위치	부지경계선 (#D-04)
작업중

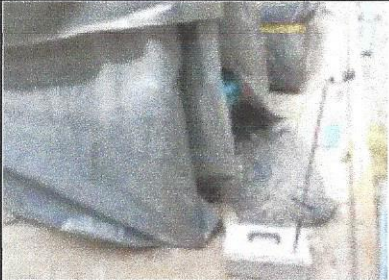
연번	5	연번	6
위치	위생설비입구 (#D-05)	위치	작업장 주변 실외 (#D-06)
작업중

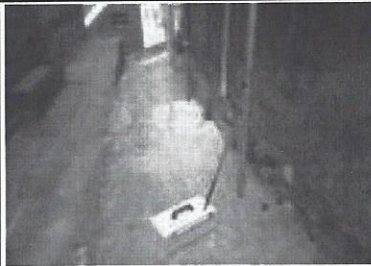
석면비산농도 측정사진				
	측정일	2016년 6월 10일	시료채취수	7 포인트
	주소	부산시 남구	석면함유자재	슬레이트
	지번	수영로107번길 17	분석결과	기준치미만
	건축물용도	주택	석면함유자재면적	1,808.65 m <sup>2</sup>
	비고			
연번	1		연번	2
위치	부지경계선 (# D-01)		위치	부지경계선 (# D-02)
작업중

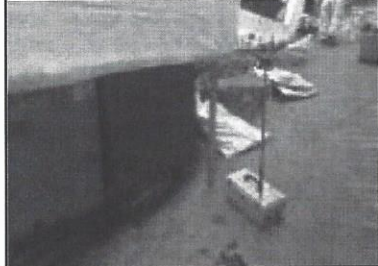
작업중

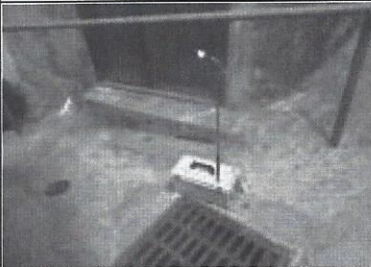
연번	3		연번	4
위치	부지경계선 (# D-03)		위치	부지경계선 (# D-04)
작업중

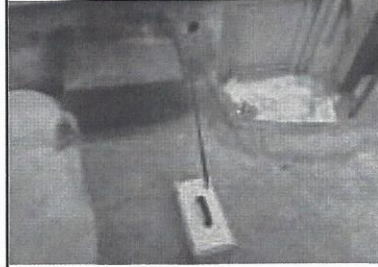
작업중

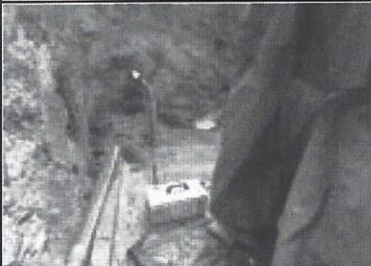
연번	5		연번	6
위치	위생설비입구 (# D-05)		위치	작업장 주변 실외 (# D-06)
작업중

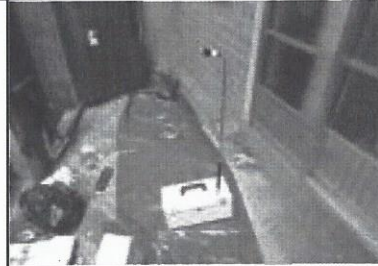
작업중

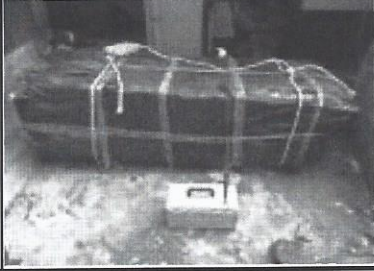
석면비산농도 측정사진				
	측정일	2016년 6월 10일	시료채취수	7 포인트
	주소	부산시 남구	석면함유자재	슬레이트
	지번	수영로107번길 17	분석결과	기준치미만
	건축물용도	주택	석면함유자재면적	1,808.65 m <sup>2</sup>
	비고			
연번	7			
위치	폐기물반출구 (# D-07)			
작업중

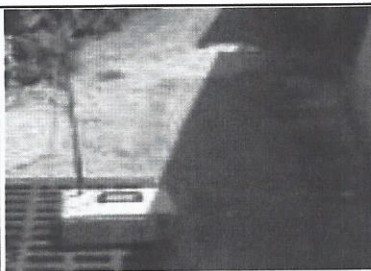
연번	1	연번	2
위치	부지경계선 (# D-01)	위치	부지경계선 (# D-02)
작업중

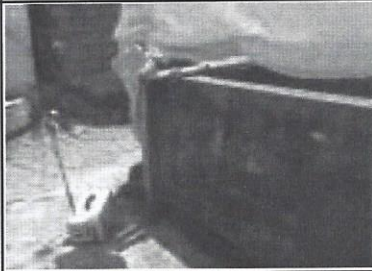
작업중

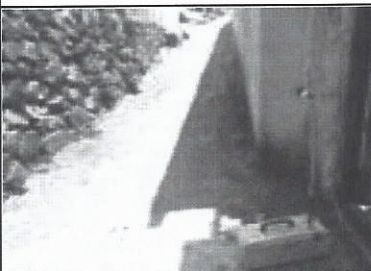
연번	3	연번	4
위치	부지경계선 (# D-03)	위치	부지경계선 (# D-04)
작업중

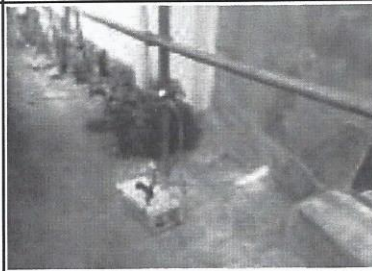
작업중

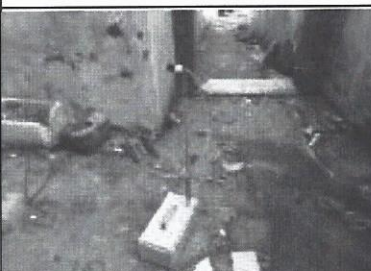
연번	5	연번	6
위치	위생설비입구 (# D-05)	위치	작업장 주변 실외 (# D-06)
작업중

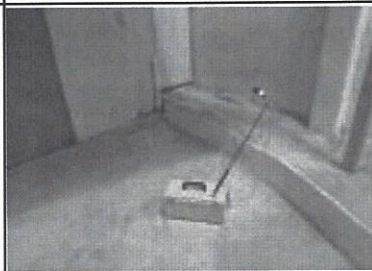
작업중
