# 대연5동 주민센터

## 석면조사 및 석면지도 작성

대연5동 주민센터

본 보고서를 “대연5동 주민센터 석면조사 및 석면지도 작성 ” 에 관한  
보고서로 제출합니다.

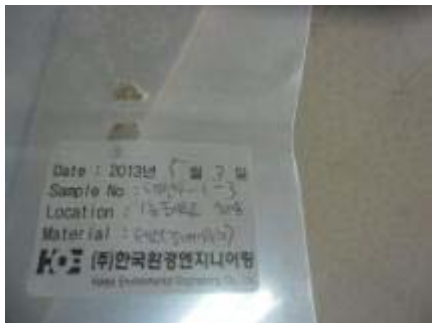
| 균 질 부 분 | | HA 2-2 | |

| 시 료 번 호 | | 대연 5-1-2 | |
| 건축 자재명 | | 텍스(갈매기무늬) | |
| | 섬유<br>(Fibrous) | 셀룰로오즈 15%, 기타섬유 2% | |
| | 비섬유<br>(Non-Fibrous) | 비섬유 80% | |

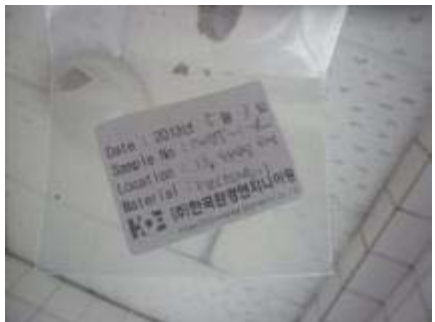
| 균 질 부 분 | | HA 2-1 | |

| 시 료 번 호 | | 대연 5-1-4 | |
| 건축 자재명 | | 텍스(별레무늬) | |

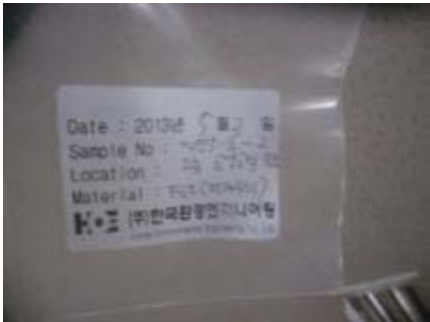
| 균 질 부 분 | | HA 3-1 | |

| 시 료 번 호 | | 대연 5-2-2 | |
| 건축 자재명 | | 텍스(벌레무늬) | |
| | 섬유 (Fibrous) | 셀룰로오즈 15%, 기타섬유 2% | |
| | 비섬유 (Non-Fibrous) | 비섬유 80% | |

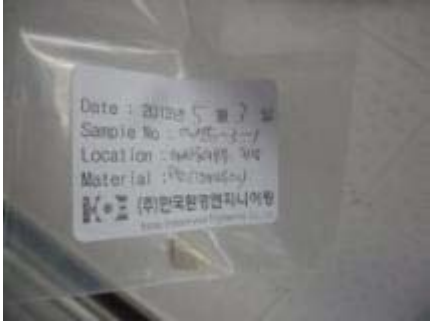
| 균 질 부 분 | | HA 4-1 | |

| 시 료 번 호 | | 대연 5-3-1 | |
| 건축 자재명 | | 텍스(갈매기무늬) | |
| | 섬유<br>(Fibrous) | 셀룰로오즈 15%, 기타섬유 2% | |
| | 비섬유<br>(Non-Fibrous) | 비섬유 80% | |

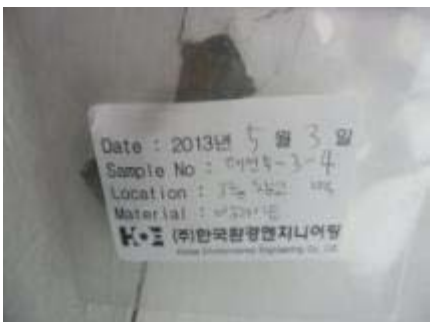
| 균 질 부 분 | | HA 4-3 | |

| 시 료 번 호 | | 대연 5-3-4 | |
| 건축 자재명 | | 밤라이트 | |
| | 비섬유<br>(Non-Fibrous) | 비섬유 85% | |

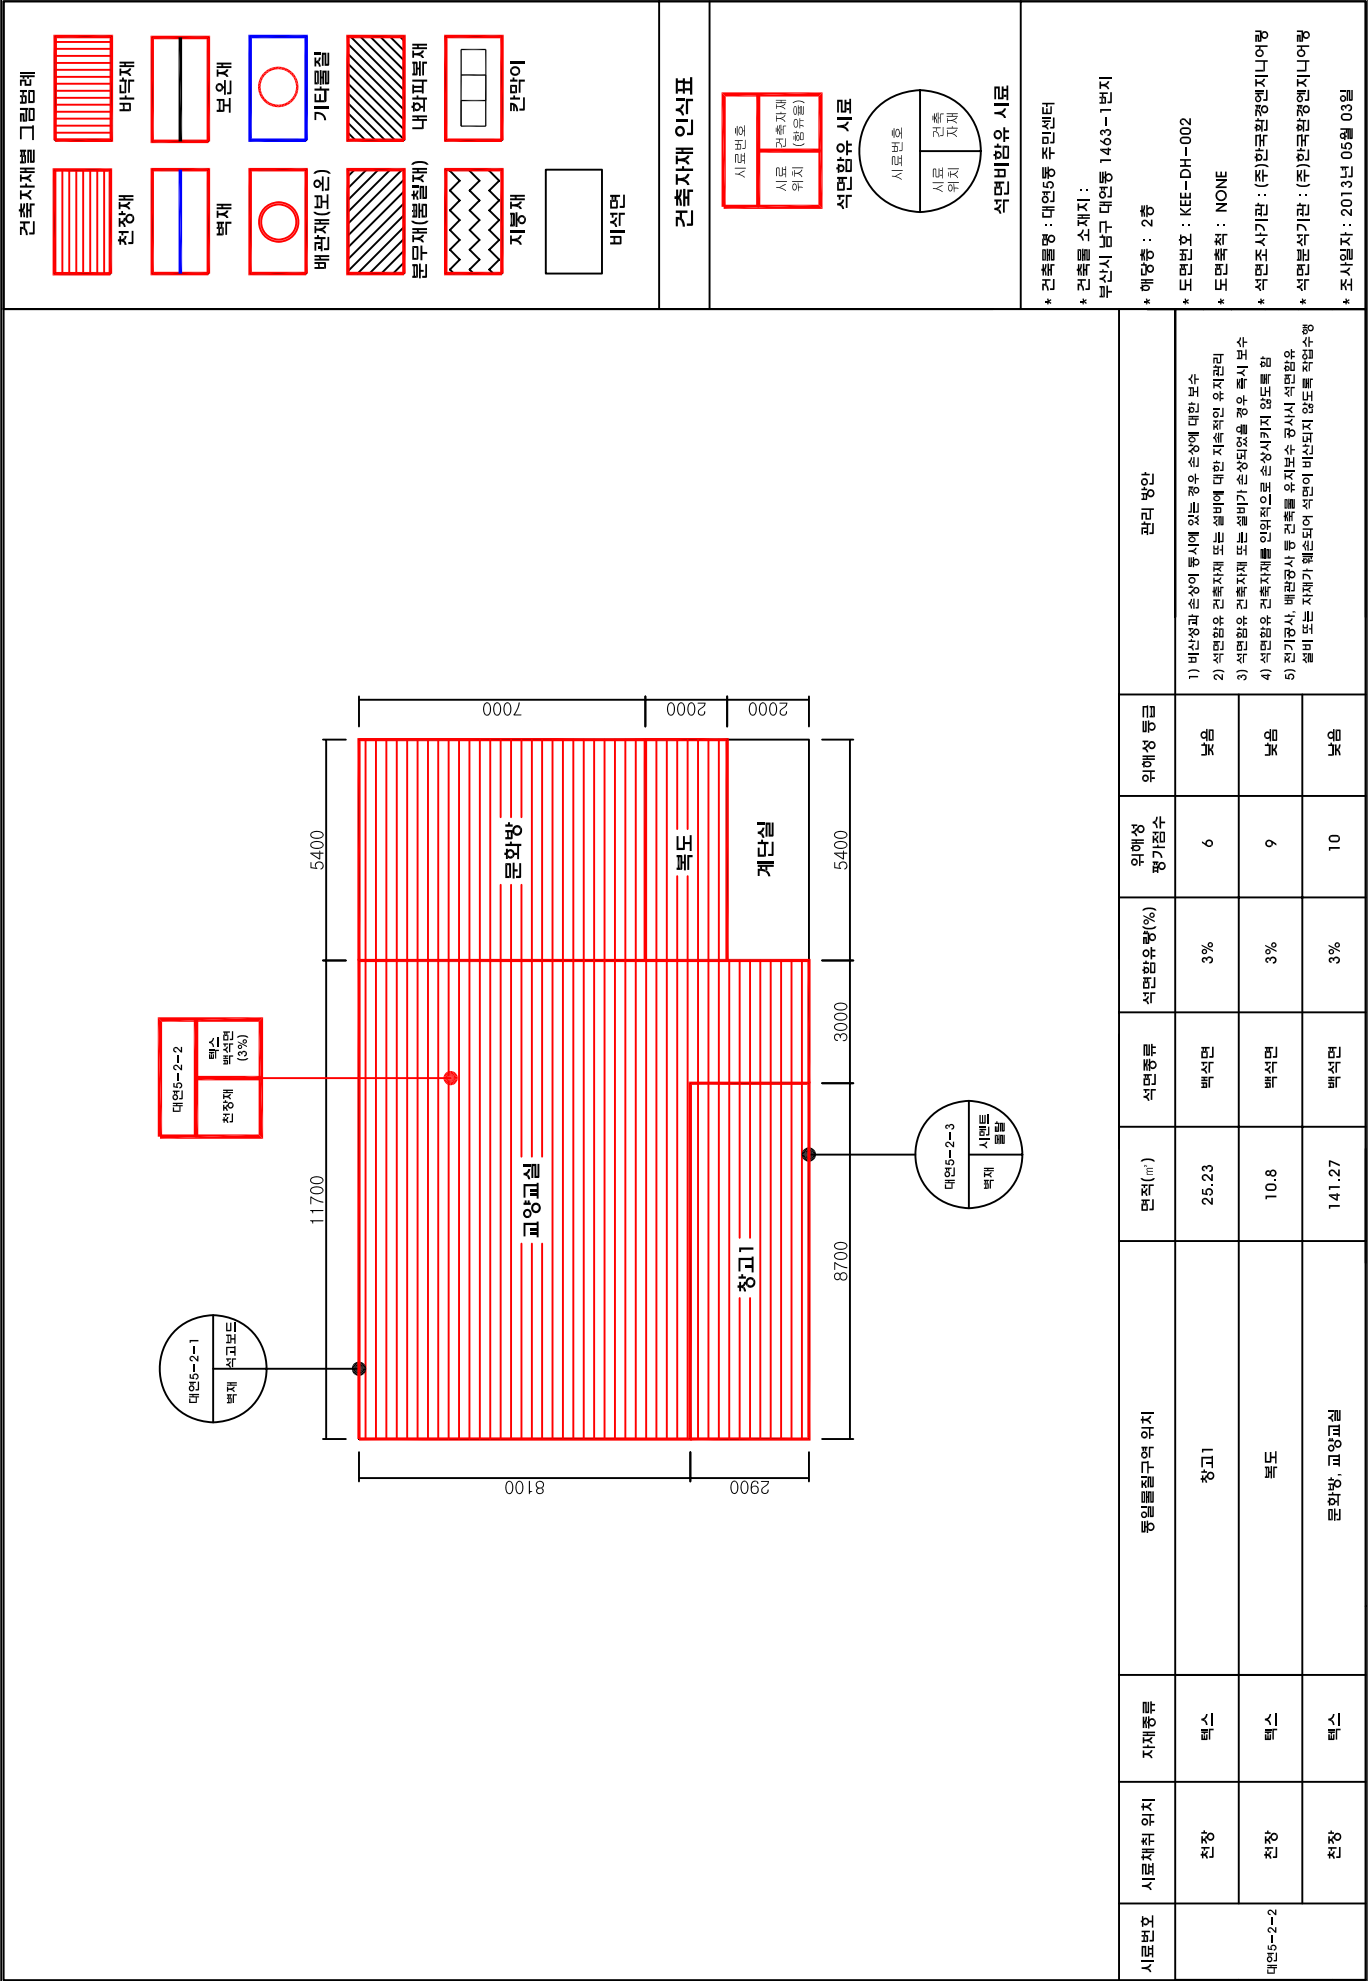
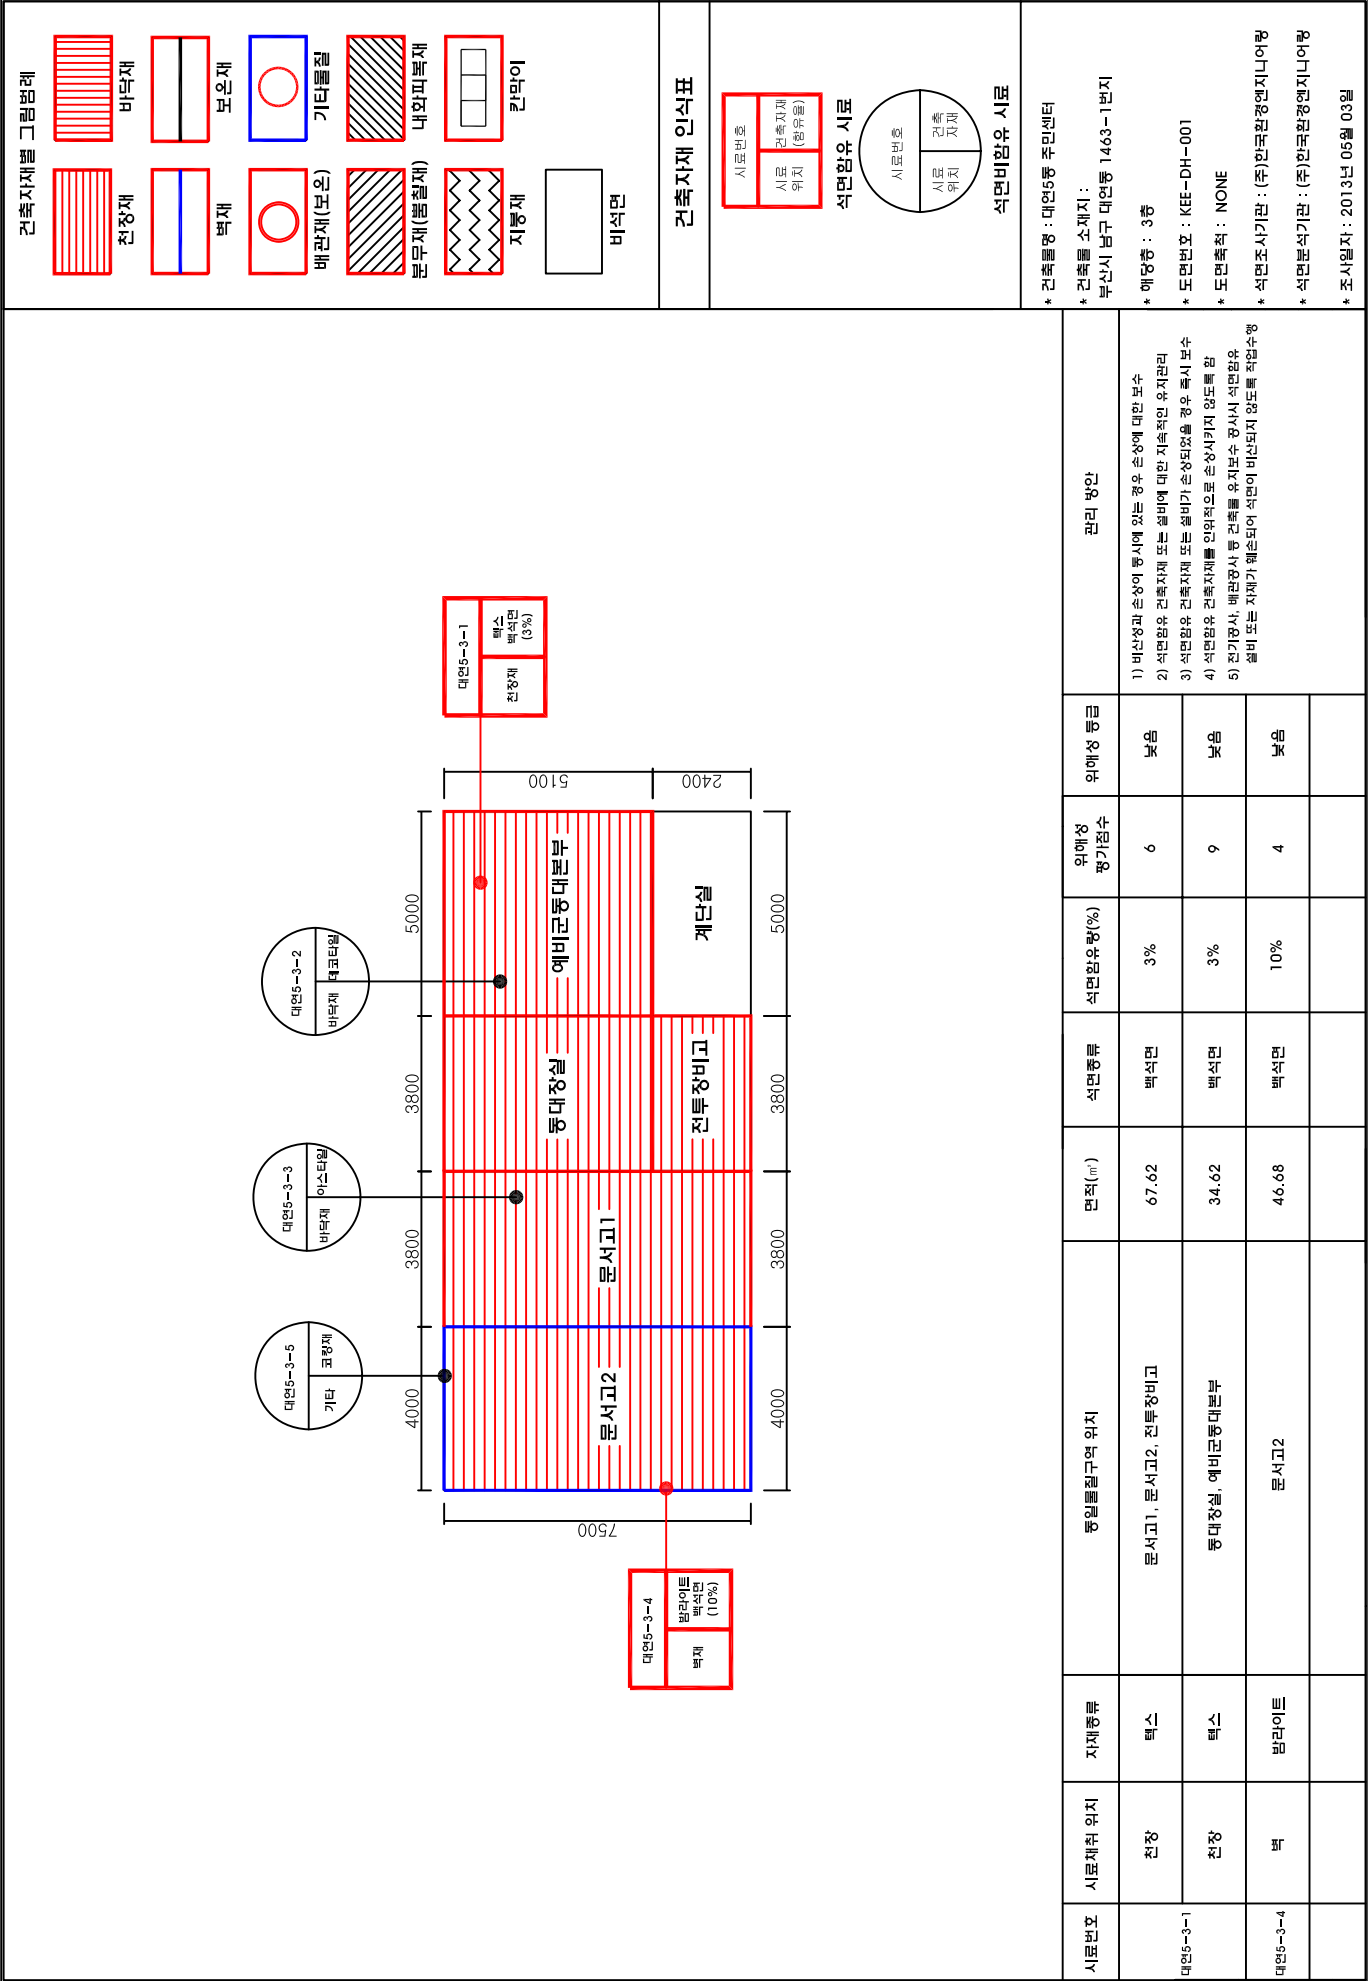
석면조사 지역 및 석면지도 (LAY-OUT)

- 전체 건축물 석면조사 결과 천장재로 사용된 텍스에서 백석면 3%, 벽재로 사용된 밤라이트에서 백석면 10%가 검출되었고, 석면함유자재의 총 면적은 501.15m<sup>2</sup>로 조사되었다. 석면안전관리법 시행령 제32조에 따른 석면건축물의 기준인 석면함유 자재면적 50m<sup>2</sup>이 상에 해당하므로 석면건축물이다.
- 석면건축물 소유자는 석면안전관리인 1인(건축물의 점유자나, 관리자1명)이상을 지정하여 1년 이내에 석면안전관리교육을 받고 석면안전관리법 시행규칙 (별지 제17호서식)에 따라 신고를 하여야 하며 석면건축물에 대하여 6개월마다 석면함유자재의 손상 상태 및 석면의 비산가능성 등을 조사하여 석면안전관리법 시행규칙 (별지 제11호서식)에 따라 관리대장을 작성하여야 한다.
- 석면조사 결과서 및 석면지도는 특별자치도지사, 시장, 군수, 구청장(유치원 및 학교는 교육감 또는 교육장)에게 제출(별지 제10호서식 및 첨부서류) 또는 석면관리 종합정보망(asbestoszero.org)을 통하여 제출할 수 있다.
- 전체 건물 천장 배관재의 경우 시료채취가 가능한 지역은 모두 석면조사를 실시하였으며, 그 결과 석면함유자재는 없는 것으로 조사되었으며, 일부 보온재로 감싸져 있는 부분은 확인이 불가능하여 본 조사에서 제외되었으나, 보수 또는 철거 시 기존 자재(유리 섬유)외에 다른 건축자재 또는 개스킷 등이 사용되었을 경우 석면조사를 보완하여 공사하도록 조치해야 할 것이다.

- 1) 비산성과 손상이 동시에 있는 경우 손상에 대한 보수
- 2) 석면함유 건축자재 또는 설비에 대한 지속적인 유지관리
- 3) 석면함유 건축자재 또는 설비가 손상되었을 경우 즉시 보수
- 4) 석면함유 건축자재를 인위적으로 손상시키지 않도록 함
- 5) 전기공사, 배관공사 등 건축물 유지보수 공사시 석면함유 설비 또는 자재가 훼손되어 석면이 비산 되지 않도록 작업수행
