# 건축물석면조사 결과 보고서

# 대연6동 주민센터

## 건축물 석면조사 용역 보고서

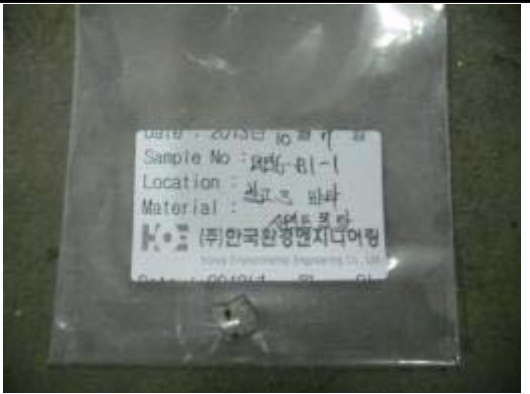
| 시 료 번 호 | | 대연6-B1-1 | |

| 균 질 부 분 | | HA1-1 | |
| 건축 자재명 | | 시멘트모탈 | |
| 시료채취위치 | | 창고3 바닥 | |
| 분<br>석<br>결<br>과 | 석면<br>(Asbestos) | 석면불검출 | |

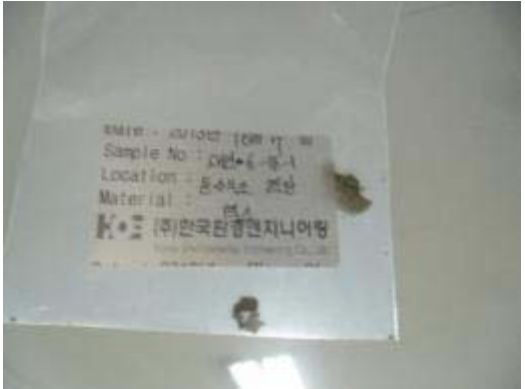
| 시 료 번 호 | | 대연6-1F-1 | |

| 균 질 부 분 | | HA2-1 | |
| 건축 자재명 | | 텍스 | |
| 시료채취위치 | | 동사무소 천장 | |
| 분<br>석<br>결<br>과 | 석면<br>(Asbestos) | 백석면 5% | |

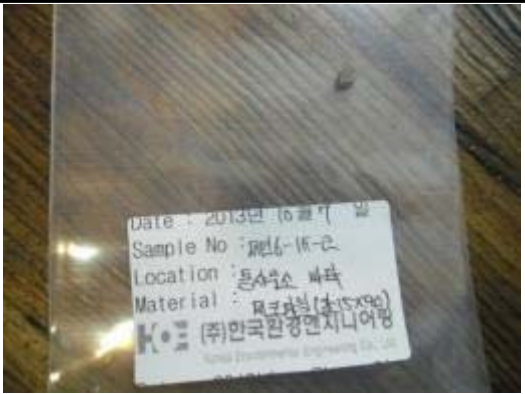
| 시 료 번 호 | | 대연6-1F-2 | |

| 균 질 부 분 | | HA2-10 | |
| 건축 자재명 | | 데코타일 | |
| 시료채취위치 | | 동사무소 바닥 | |
| 분<br>석<br>결<br>과 | 석면<br>(Asbestos) | 석면 불검출 | |

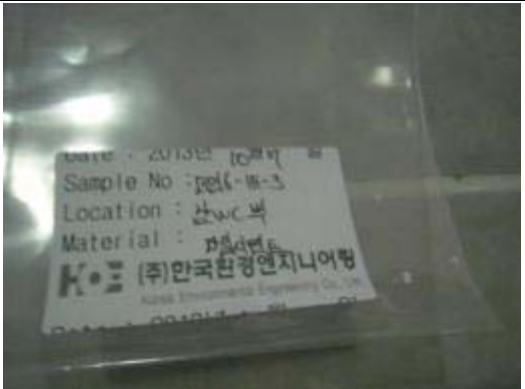
| 시 료 번 호 | | 대연6-1F-3 | |

| 균 질 부 분 | | HA2-12 | |
| 건축 자재명 | | 타일시멘트 | |
| 시료채취위치 | | 화장실 벽 | |
| 분<br>석<br>결<br>과 | 석면<br>(Asbestos) | 석면 불검출 | |

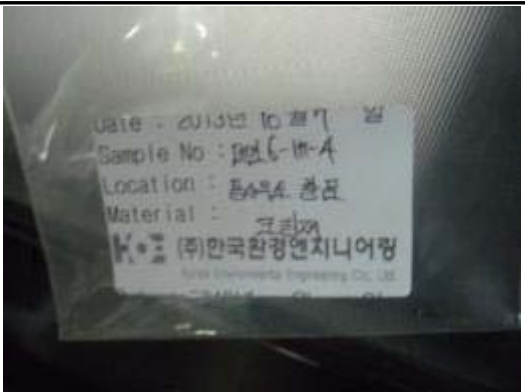
| 시 료 번 호 | | 대연6-1F-4 | |

| 균 질 부 분 | | HA2-13 | |
| 건축 자재명 | | 코킹재 | |
| 시료채취위치 | | 동사무소 창문 | |
| 분<br>석<br>결<br>과 | 석면<br>(Asbestos) | 석면 불검출 | |

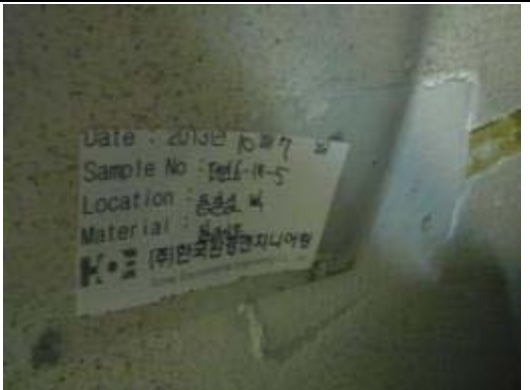
| 시 료 번 호 | | 대연6-1F-5 | |

| 균 질 부 분 | | HA2-2 | |
| 건축 자재명 | | 밤라이트 | |
| 시료채취위치 | | 동장실 벽 | |
| 분 석 결 과 | 석면 (Asbestos) | 백색면 8% | |

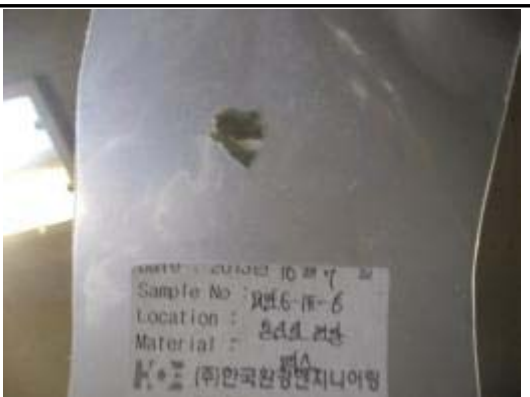
| 시 료 번 호 | | 대연6-1F-6 | |

| 균 질 부 분 | | HA2-1 | |
| 건축 자재명 | | 텍스 | |
| 시료채취위치 | | 탕비실 천장 | |
| 분 석 결 과 | 석면 (Asbestos) | 백색면 5% | |

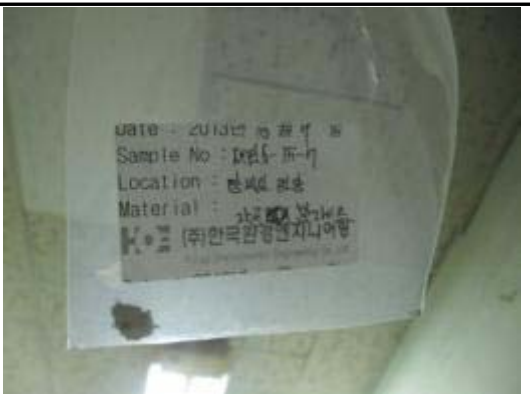
| 시 료 번 호 | | 대연6-1F-7 | |

| 균 질 부 분 | | HA2-2 | |
| 건축 자재명 | | 밤라이트 | |
| 시료채취위치 | | 탕비실 천장 | |
| 분 석 결 과 | 석면 (Asbestos) | 백색면 8% | |

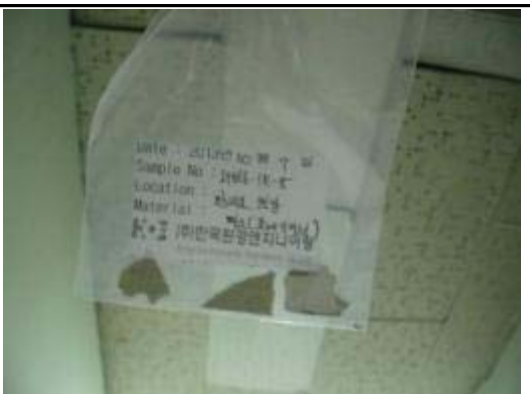
| 시 료 번 호 | | 대연6-1F-8 | |

| 균 질 부 분 | | HA2-1 | |
| 건축 자재명 | | 텍스 | |
| 시료채취위치 | | 탕비실 천장 | |
| 분 석 결 과 | 석면 (Asbestos) | 백색면 3% | |

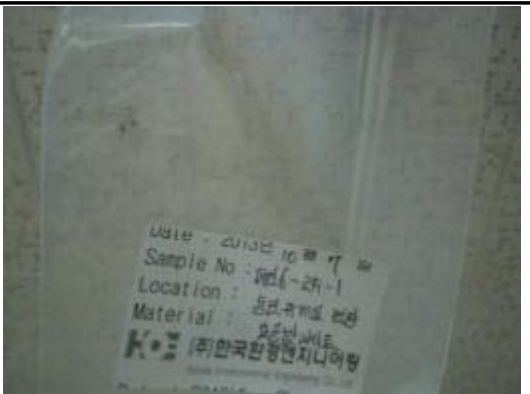
| 시 료 번 호 | | 대연6-2F-1 | |

| 균 질 부 분 | | HA3-1 | |
| 건축 자재명 | | 밤라이트 | |
| 시료채취위치 | | 동민휴게실 천장 | |
| 분<br>석<br>결<br>과 | 석면<br>(Asbestos) | 백석면 8% | |

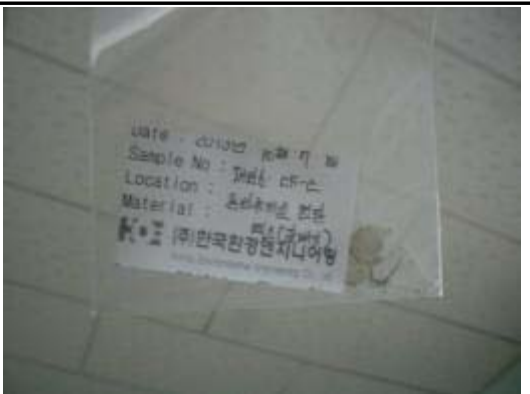
| 시 료 번 호 | | 대연6-2F-2 | |

| 균 질 부 분 | | HA3-2 | |
| 건축 자재명 | | 텍스(무석면) | |
| 시료채취위치 | | 동민휴게실 천장 | |
| 분<br>석<br>결<br>과 | 석면<br>(Asbestos) | 석면 불검출 | |

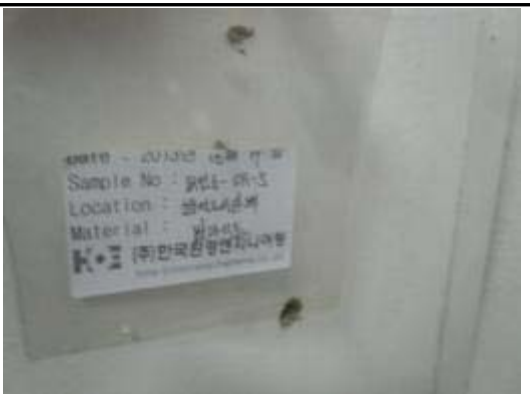
| 시 료 번 호 | | 대연6-2F-3 | |

| 균 질 부 분 | | HA3-1 | |
| 건축 자재명 | | 밤라이트 | |
| 시료채취위치 | | 삼지도서관 벽 | |
| 분<br>석<br>결<br>과 | 석면<br>(Asbestos) | 석면 불검출 | |

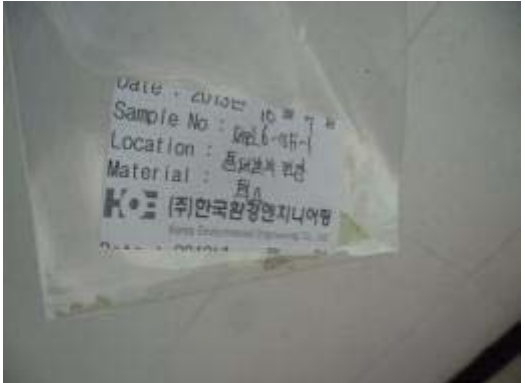
| 시 료 번 호 | | 대연6-3F-1 | |

| 균 질 부 분 | | HA4-1 | |
| 건축 자재명 | | 텍스 | |
| 시료채취위치 | | 동대본부 천장 | |
| 분<br>석<br>결<br>과 | 석면<br>(Asbestos) | 백석면 5% | |

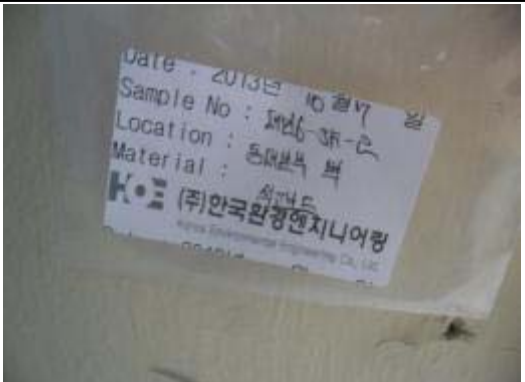
| 시 료 번 호 | | 대연6-3F-2 | |

| 균 질 부 분 | | HA3-2 | |
| 건축 자재명 | | 석고보드 | |
| 시료채취위치 | | 동대본부 벽 | |
| 분<br>석<br>결<br>과 | 석면<br>(Asbestos) | 석면 불검출 | |
