# 석면조사결과서

조사대상 : 부산광역시 남구 동명로 145번길 33  
용호3동 주민센터

조사일자 : 2013년 5월 9일

## 석면조사 결과보고서

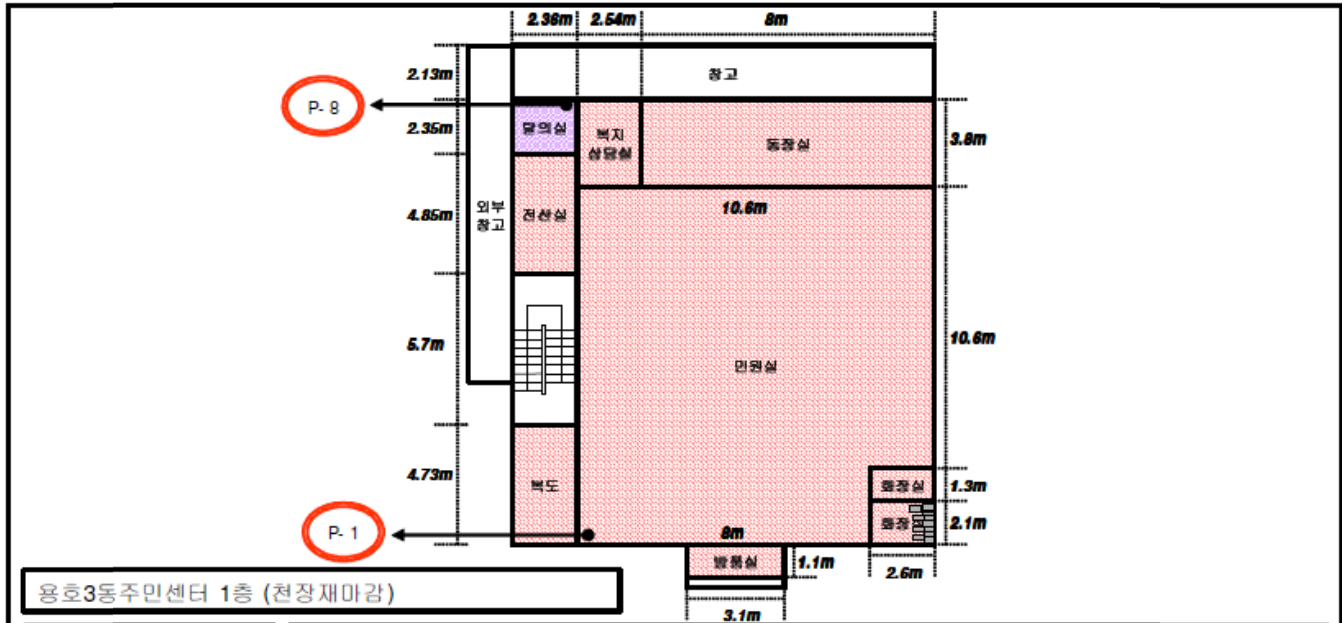
[3-2 고형시료 채취위치 및 시료수]-1

용호3동주민센터 1층 (천장재마감)

범 례	XX	석면 확인 시료	천장재 (천장믹스1) 시료번호:P-1 위치:민원실외	천장재 (천장믹스2) 시료번호:P-8 위치:사무실	천장재 (천장믹스3) 시료번호:- 위치:환장실
	XX	비석면 확인 시료	벽석면(5%), 수량:206.71㎡ 비비상성 석면, 상대:순상, 접근성:높음, 진동영향:낮음, 공기흐름:낮음	벽석면(16%), 수량:5.55㎡ 비비상성 석면, 상대:순상, 접근성:높음, 진동영향:낮음, 공기흐름:낮음	물결층, 상대:순상, 접근성:높음, 진동영향:낮음, 공기흐름:낮음
	●	시료채취 지점

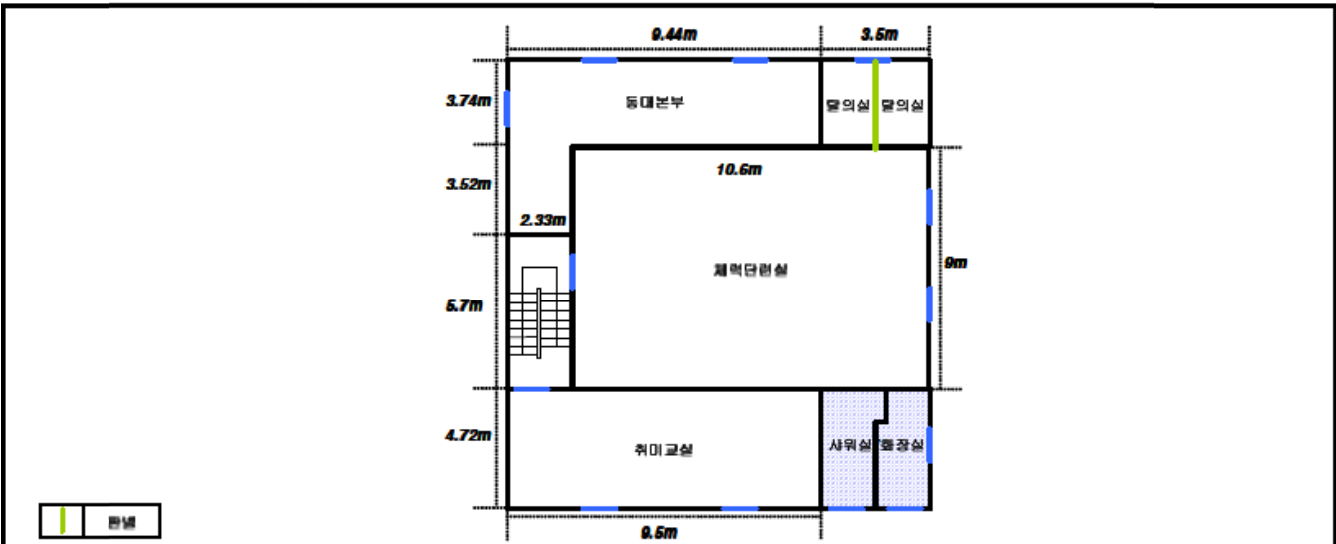
[3-2 고흥시료 채취위치 및 시료수]-4

용호3동주민센터 2층 (벽재/기타자재마감)

<b>범례</b> XX (Red circle) XX (Blue circle) ● (Black dot)	석면 확인 시료	벽재 (콘크리트) 시료번호:- 위치: 건물내외벽	기타자재 (코링채) 시료번호:- 위치: 창호/문	기타자재 (타일시멘트) 시료번호:- 위치: 샤워실/화장실
	비석면 확인 시료	불경축, 상마: 손상, 접근성: 높음, 진동영향: 낮음, 공기흐름: 높음	불경축, 상마: 손상, 접근성: 높음, 진동영향: 낮음, 공기흐름: 높음	불경축, 상마: 손상, 접근성: 높음, 진동영향: 낮음, 공기흐름: 낮음
	시료채취지점

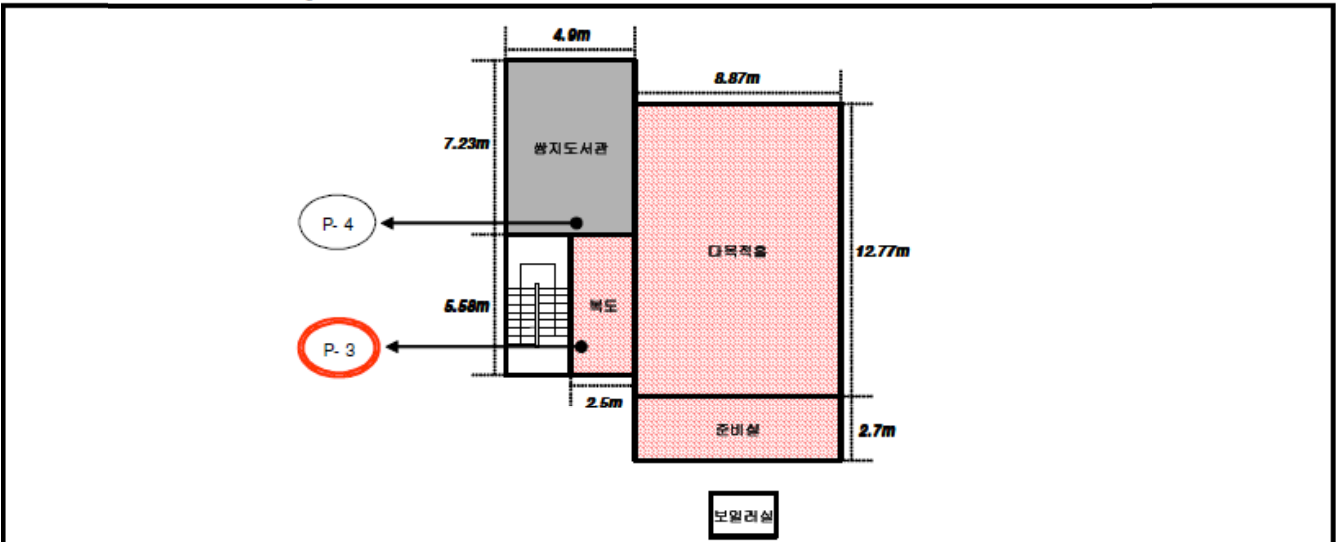
[3-2 고흥시료 채취위치 및 시료수]-5

용호3동주민센터 3층 (천장재마감)

<b>범례</b> XX (Red circle) XX (Blue circle) ● (Black dot)	석면 확인 시료	천장재 (천장박스1) 시료번호: P-3 위치: 다목적실 외	천장재 (천장박스2) 시료번호: P-4 위치: 쌓지도서관
	비석면 확인 시료	불경축, 상마: 손상, 접근성: 높음, 진동영향: 낮음, 공기흐름: 높음	
	시료채취지점	백색면 (5%), 수량: 146.13ℓ 비비상성 석면, 상마: 손상, 접근성: 높음, 진동영향: 낮음, 공기흐름: 낮음

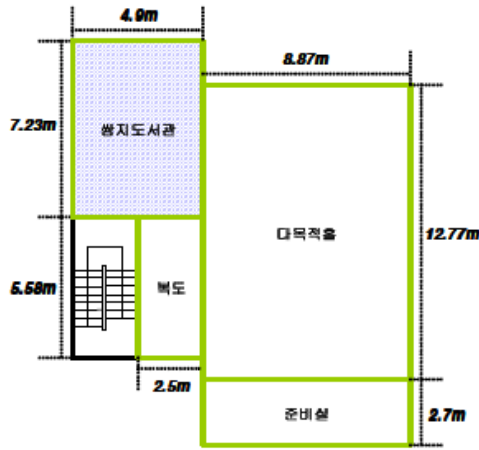
[3-2 고흥시료 채취위치 및 시료수]-6

용호3동주민센터 3층 (벽재/기타자재마감)

범 례	XX	석면 확인 시료	벽재 (콘크리트) 시료번호:- 위치: 건물 내외벽	기타 자재 (코팅재) 시료번호:- 위치: 창호/문	기타 자재 (타일시멘트) 시료번호:- 위치: 뽕지도서관
	XX	비석면 확인 시료			
	●	시료채취 지점	불경층, 상태: 손상, 접근성: 높음, 진동영향: 낮음, 공기흐름: 높음	불경층, 상태: 손상, 접근성: 높음, 진동영향: 낮음, 공기흐름: 높음	불경층, 상태: 손상, 접근성: 높음, 진동영향: 낮음, 공기흐름: 낮음
