# 감만2동 주민센터

## 석면조사 및 석면지도 작성

감만2동 주민센터

본 보고서를 “감만2동 주민센터 석면조사 및 석면지도 작성 ” 에 관한  
보고서로 제출합니다.

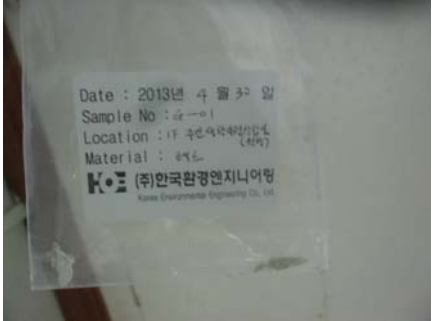
| 균 질 부 분 | | HA2-1 | |

| 시 료 번 호 | | G-1 | |
| 건축 자재명 | | 텍스 | |
| | 섬유<br>(Fibrous) | 셀룰로오즈 15%, 기타섬유 2% | |
| | 비섬유<br>(Non-Fibrous) | 비섬유 80% | |

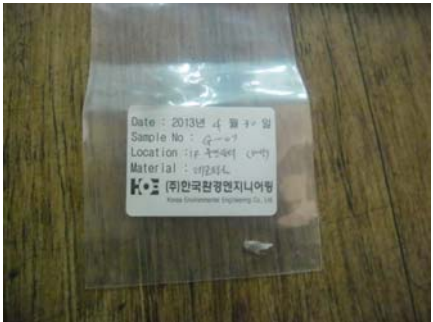
| 균 질 부 분 | | HA2-6 | |

| 시 료 번 호 | | G-7 | |
| 건축 자재명 | | 데코타일 | |
| | 섬유<br>(Fibrous) | - | |
| | 비섬유<br>(Non-Fibrous) | 비섬유 100% | |

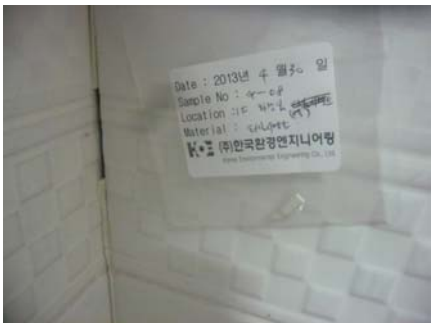
| 균 질 부 분 | | HA2-8 | |

| 시 료 번 호 | | G-8 | |
| 건축 자재명 | | 타일시멘트 | |
| | 섬유<br>(Fibrous) | - | |
| | 비섬유<br>(Non-Fibrous) | 비섬유 100% | |

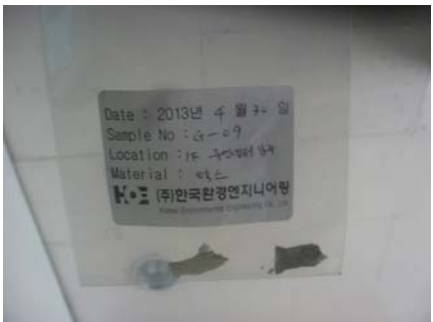
| 균 질 부 분 | | HA2-1 | |

| 시 료 번 호 | | G-9 | |
| 건축 자재명 | | 텍스 | |

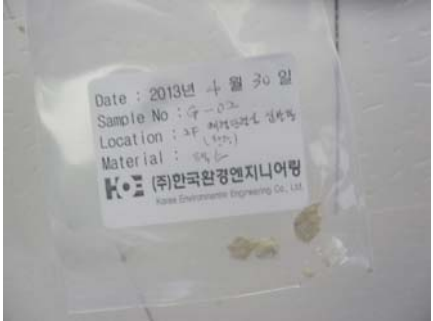
| 균 질 부 분 | | HA3-1 | |

| 시 료 번 호 | | G-2 | |
| 건축 자재명 | | 텍스 | |
| | 섬유 (Fibrous) | 셀룰로오즈 15%, 기타섬유 2% | |
| | 비섬유 (Non-Fibrous) | 비섬유 80% | |

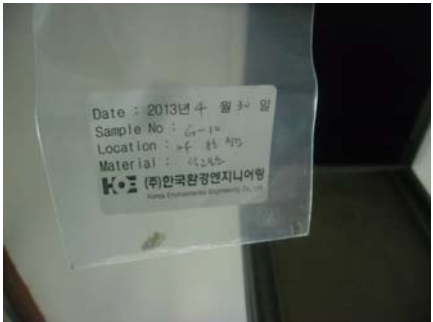
| 균 질 부 분 | | HA3-4 | |

| 시 료 번 호 | | G-10 | |
| 건축 자재명 | | 석고보드 | |
| | 섬유 (Fibrous) | - | |
| | 비섬유 (Non-Fibrous) | 비섬유 100% | |

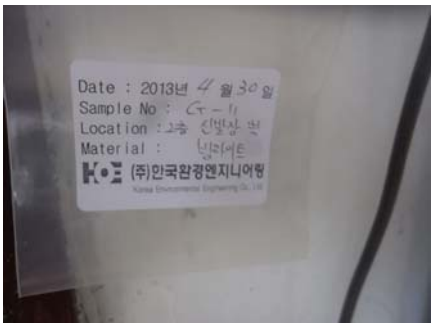
| 균 질 부 분 | | HA3-5 | |

| 시 료 번 호 | | G-11 | |
| 건축 자재명 | | 밤라이트 | |
| | 섬유 (Fibrous) | 셀룰로오즈 3%, 기타섬유 2% | |
| | 비섬유 (Non-Fibrous) | 비섬유 85% | |

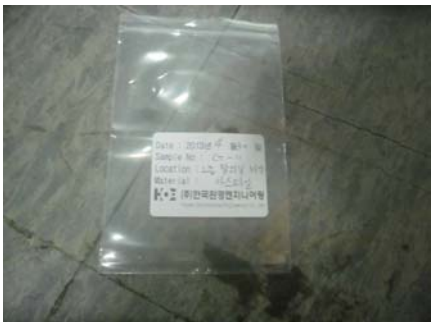
| 균 질 부 분 | | HA3-9 | |

| 시 료 번 호 | | G-12 | |
| 건축 자재명 | | 아스타일 | |

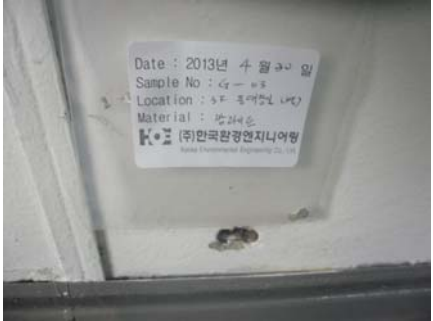
| 균 질 부 분 | | HA4-2 | |

| 시 료 번 호 | | G-3 | |
| 건축 자재명 | | 밤라이트 | |
| | 섬유 (Fibrous) | 셀룰로오즈 3%, 기타섬유 2% | |
| | 비섬유 (Non-Fibrous) | 비섬유 85% | |

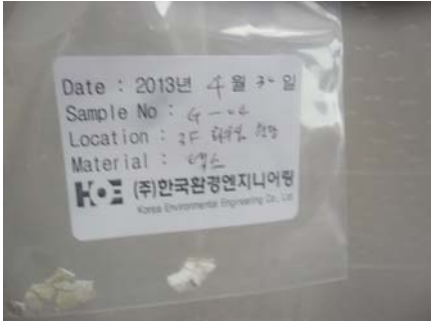
| 균 질 부 분 | | HA4-1 | |

| 시 료 번 호 | | G-4 | |
| 건축 자재명 | | 텍스 | |
| | 섬유 (Fibrous) | 셀룰로오즈 15%, 기타섬유 2% | |
| | 비섬유 (Non-Fibrous) | 비섬유 80% | |

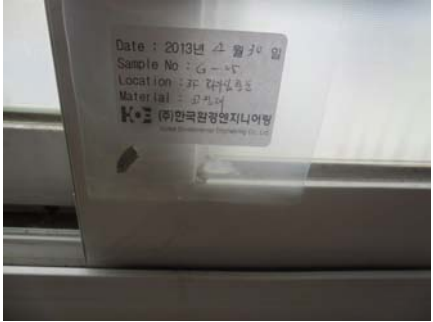
| 균 질 부 분 | | HA4-7 | |

| 시 료 번 호 | | G-5 | |
| 건축 자재명 | | 코킹재 | |
| | 섬유 (Fibrous) | - | |
| | 비섬유 (Non-Fibrous) | 비섬유 100% | |

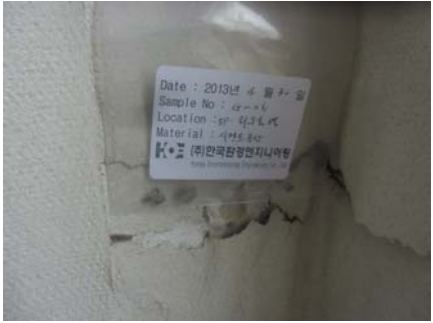
| 균 질 부 분 | | HA4-4 | |

| 시 료 번 호 | | G-6 | |
| 건축 자재명 | | 시멘트물탈 | |

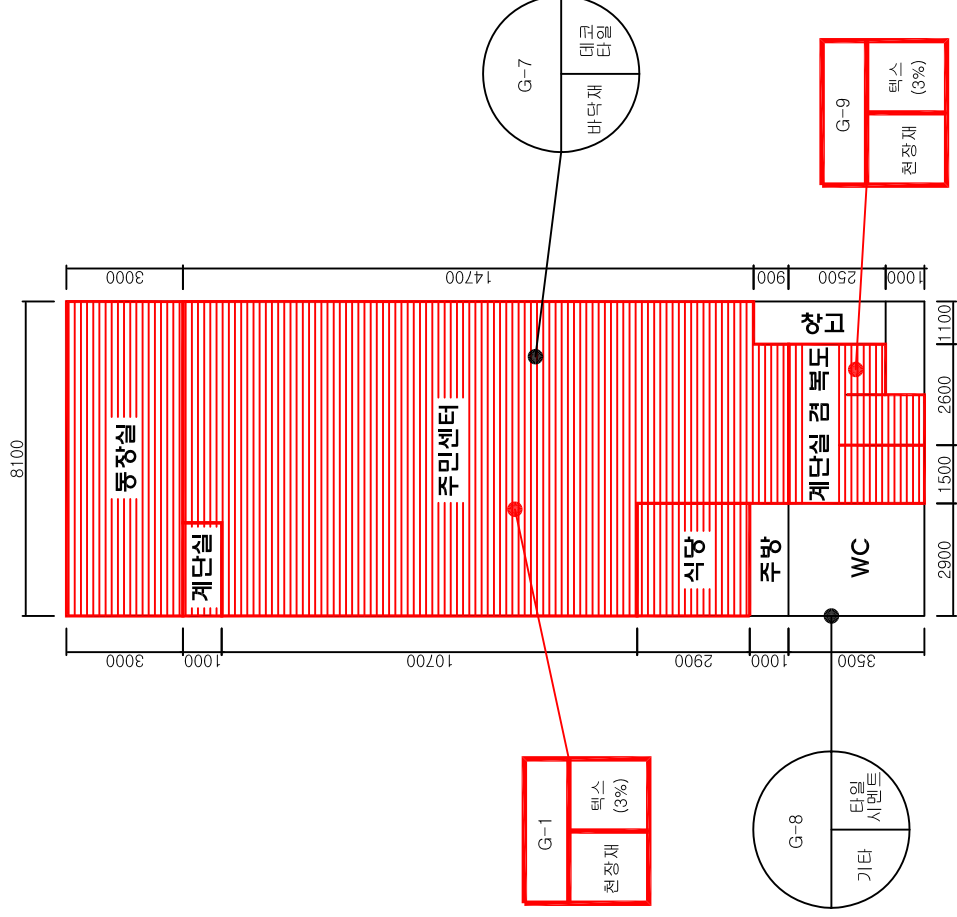
## 석면조사 지역 및 석면지도 (LAY-OUT)

| 시료번호 | 시료채취 위치 | 지재종류 | 통일물리구역 위치 | 면적(m <sup>2</sup> ) | 식면종류 | 식면광양율(%) | 임계성 평가점수 | 위배성 등급 | 관리 방안 |
|---|---|---|---|---|---|---|---|---|---|
| G-19 | 진장 | 벽스 | 계단실 | 2.4 | 벽식면 | 3% | 5 | 낮음 | 1) 비산상과 손상에 동시에 있는 경우 손상에 대한 보수<br>2) 식면광양 균열지재 또는 결박에 대한 지속적인 유지관리<br>3) 식면광양 균열지재 또는 결박이 손상되었을 경우 즉시 보수 |
| | 진장 | 벽스 | 식당 계단실 접근도 | 21.46 | 벽식면 | 3% | 7 | 낮음 | 4) 식면광양 균열지재를 인위적으로 손상시키지 않도록 함<br>5) 진기양사, 배관경사 등 외력을 유지보수 공사시 식면광양 결박 또는 지재가 훼손되어 식면이 비산되지 않도록 작업수행 |
