문현2동 주민센터

석면조사 및 석면지도 작성

부산광역시
남구

석면조사 결과 보고서

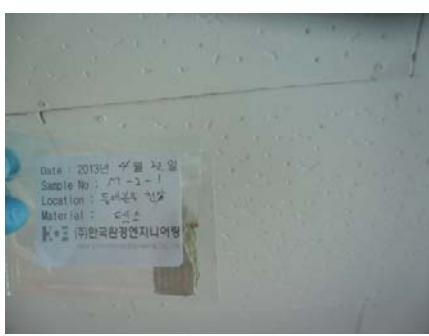
균질부분	HA3-1

시료번호	M-2-1	
건축자재명	텍스	
시료채취위치	동대본부 천장	
분석결과	석면 (Asbestos)	백석면 3%
	섬유 (Fibrous)	셀룰로오즈 15%, 기타섬유 2%
	비섬유 (Non-Fibrous)	비섬유 80%
균질부분	HA3-4

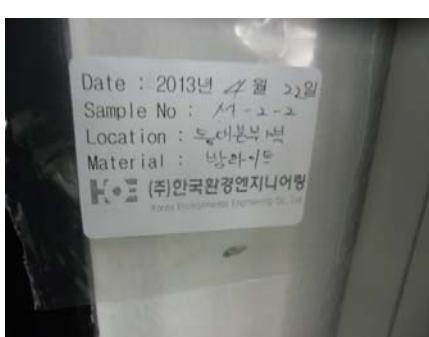
시료번호	M-2-2	
건축자재명	밤라이트	
시료채취위치	동대본부 벽	
분석결과	석면 (Asbestos)	백석면 10%
	섬유 (Fibrous)	셀룰로오즈 3%, 기타섬유 2%
	비섬유 (Non-Fibrous)	비섬유 85%
균질부분	HA3-1

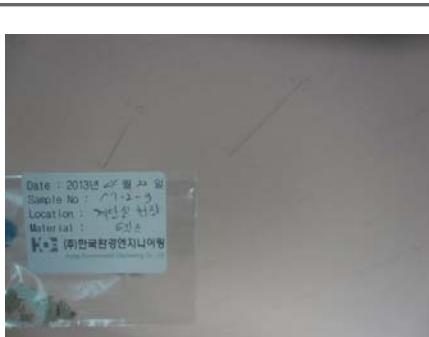
시료번호	M-2-3	
건축자재명	텍스	
시료채취위치	계단실 천장	
분석결과	석면 (Asbestos)	백석면 3%
	섬유 (Fibrous)	셀룰로오즈 15%, 기타섬유 2%
	비섬유 (Non-Fibrous)	비섬유 80%
균질부분	HA1-2

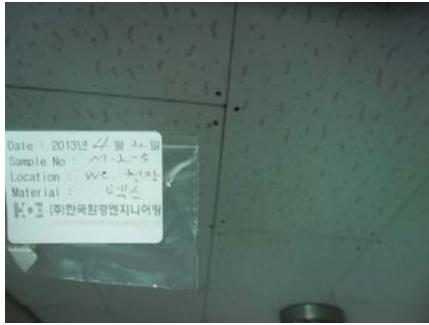
균질부분	HA3-1

시료번호	M-2-5	
건축자재명	텍스	
시료채취위치	화장실 천장	
분석결과	석면 (Asbestos)	백석면 3%
	섬유 (Fibrous)	셀룰로오즈 15%, 기타섬유 2%
	비섬유 (Non-Fibrous)	비섬유 80%
균질부분	HA3-5

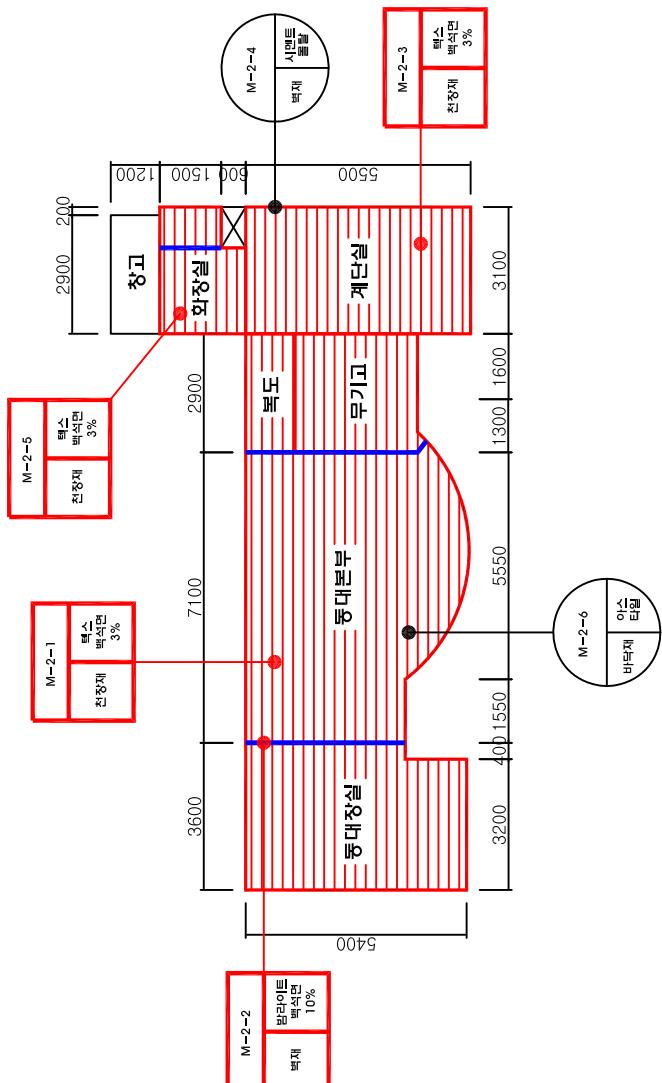
식면조사 지역 및 석면지도 (LAY-OUT)

시료번호	시료처취 위치	자재종류	동일률질구역 위치	면적(m ²)	식면종류	식면활용률(%)	유예정 평기점수	유예정 등급	관리 방안
M-2 -1,3,5	천장	텍스	무기고	8.75	벽식면	3%	6	낮음	1) 바산정과 손상이 동시에 있는 경우 손상에 대한 보수 2) 석면암 유전축지대 또는 절단에 대한 저속적인 유지관리 3) 석면암 유전축지대 또는 절단부가 손상되었을 경우 특시 보수 4) 석면암 유전축지대를 인원으로 순찰시키지 않도록 함 5) 전기공사, 백판공사 등 건축물 유지보수 공사시 석면암유 설비 또는 지체가 헤술되어 석면이 비산되거나 높도록 차단수행
	천장	텍스	복도, 계단실, 외장실	26.44	벽식면	3%	7	낮음	
	천장	텍스	동대장실, 동대쁜부	53.16	벽식면	3%	9	낮음	
	벽	암라이트	무기고	6.16	벽식면	10%	4	낮음	
	벽	암라이트	복도, 외장실	6.34	벽식면	10%	5	낮음	
M-2-2			동대장실, 동대쁜부	19.78	벽식면	10%	7	낮음

- 1) 비산성과 손상이 동시에 있는 경우 손상에 대한 보수
- 2) 석면함유 건축자재 또는 설비에 대한 지속적인 유지관리
- 3) 석면함유 건축자재 또는 설비가 손상되었을 경우 즉시 보수
- 4) 석면함유 건축자재를 인위적으로 손상시키지 않도록 함
- 5) 전기공사, 배관공사 등 건축물 유지보수 공사시 석면함유 설비 또는 자재가 훼손되어 석면이 비산 되지 않도록 작업수행
