# 건축물석면조사 결과 보고서

# 문현3동 주민센터

## 건축물 석면조사 용역 보고서

1. 용역명 : 문현3동 주민센터 건축물 석면조사
2. 조사기간 : 2013년 10월 14일 (1일간)
3. 조사기관명 : (주)한국환경엔지니어링
4. 석면조사자 : 송 옥 현 (한국석면환경협회조사자 교육 이수 : 수료번호 제KS12-54-0009호)  
남 재 규 (한국석면환경협회조사자 교육 이수 : 수료번호 제KS12-56-0006호)
5. 석면조사대상 및 범위
  - 1) 조사대상 : 부산광역시 남구 고동골로4번길 7-18(문현동)
  - 2) 조사범위 : 문현3동 주민센터 전체
  - 3) 조사내용 : 건축물 석면조사 및 석면지도 작성
6. 균질부분 구분 및 시료채취, 분석방법
  - 1) 균질부분(Homogeneous Area)의 구분과 구분근거
    - 고용노동부고시 제2012-9호(석면조사 및 안전성 평가 등에 관한 고시) 제2조 1의2항에 따라 색상과 질감이 같고 같은 시기에 만들어진 물질이나 자재로 구성된 부분에 대하여 육안검사와 공간의 기능, 설계도서, 사용자재의 외관과 사용 위치 등을 조사하여 각각의 균질부분으로 구분하여 분류하였다.
  - 2) 고형시료 채취 및 분석
    - 고용노동부고시 제2012-9호(석면조사 및 안전성 평가 등에 관한 고시)에 따라 석면의심 자재를 채취하여, 편광현미경을 이용한 건축자재 등의 석면분석법과 시야평가법 및 중량분석법에 의해 정성·정량분석을 실시하였다.
7. 석면해체·제거 면적

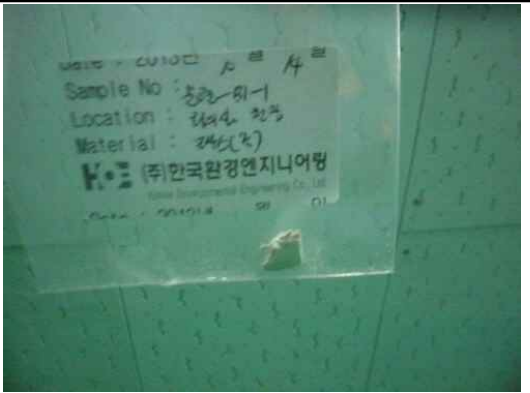
| 시 료 번 호 | | 문현-B1-1 | |

| 균 질 부 분 | | HA1-2 | |
| 건축 자재명 | | 텍스(갈매기무늬) | |
| 시료채취위치 | | 회의실 천장 | |
| 분<br>석<br>결<br>과 | 석면<br>(Asbestos) | <b>석면불검출</b> | |

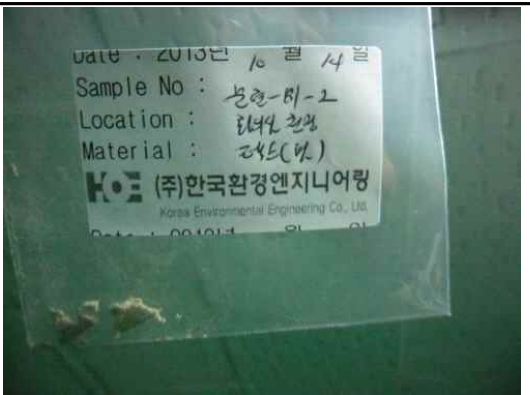
| 시 료 번 호 | | 문현-B1-2 | |

| 균 질 부 분 | | HA1-1 | |
| 건축 자재명 | | 텍스(별레무늬) | |
| 시료채취위치 | | 회의실 천장 | |
| 분<br>석<br>결<br>과 | 석면<br>(Asbestos) | <b>백석면 5%</b> | |

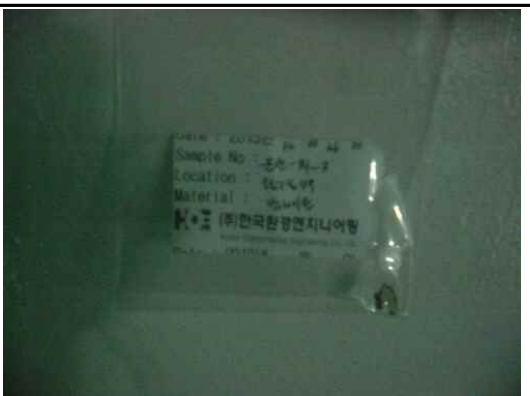
| 시 료 번 호 | | 문현-B1-3 | |

| 균 질 부 분 | | HA1-4 | |
| 건축 자재명 | | 밤라이트 | |
| 시료채취위치 | | 회의실 벽 | |
| 분<br>석<br>결<br>과 | 석면<br>(Asbestos) | <b>백석면 10%</b> | |

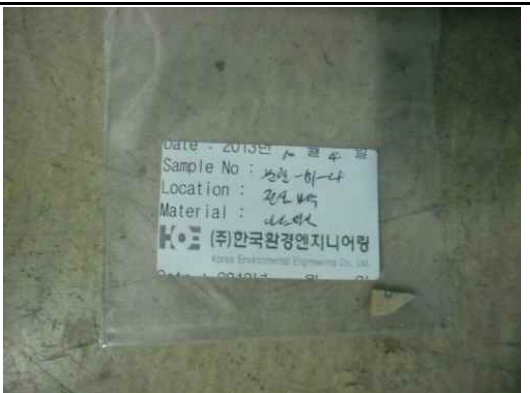
| 시 료 번 호 | | 문현-B1-4 | |

| 균 질 부 분 | | HA1-8 | |
| 건축 자재명 | | 아스타일 | |
| 시료채취위치 | | 전실 바닥 | |
| 분<br>석<br>결<br>과 | 석면<br>(Asbestos) | <b>석면불검출</b> | |

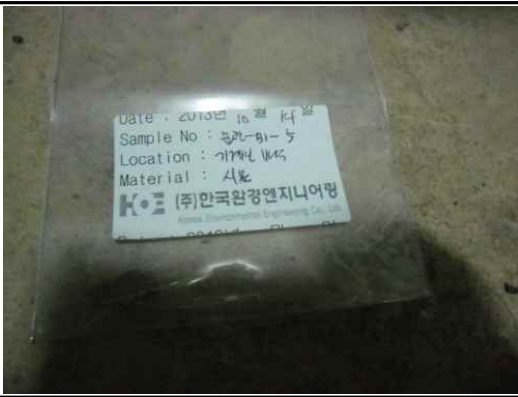
| 시 료 번 호 | | 문현-B1-5 | |

| 균 질 부 분 | | HA1-3 | |
| 건축 자재명 | | 시멘트 몰탈 | |
| 시료채취위치 | | 기계실 바닥 | |
| 분<br>석<br>결<br>과 | 석면<br>(Asbestos) | 석면불검출 | |

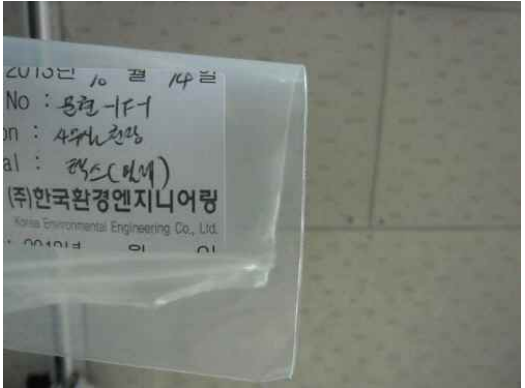
| 시 료 번 호 | | 문현-1F-1 | |

| 균 질 부 분 | | HA2-1 | |
| 건축 자재명 | | 텍스(벌레무늬) | |
| 시료채취위치 | | 사무실 천장 | |
| 분<br>석<br>결<br>과 | 석면<br>(Asbestos) | 백석면 5% | |

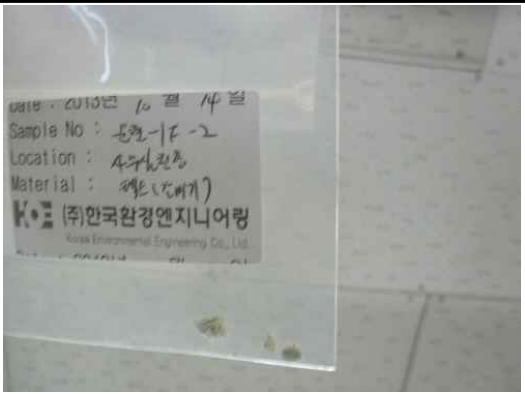
| 시 료 번 호 | | 문현-1F-2 | |

| 균 질 부 분 | | HA2-2 | |
| 건축 자재명 | | 텍스(갈매기무늬) | |
| 시료채취위치 | | 사무실 천장 | |
| 분<br>석<br>결<br>과 | 석면<br>(Asbestos) | 석면 불검출 | |

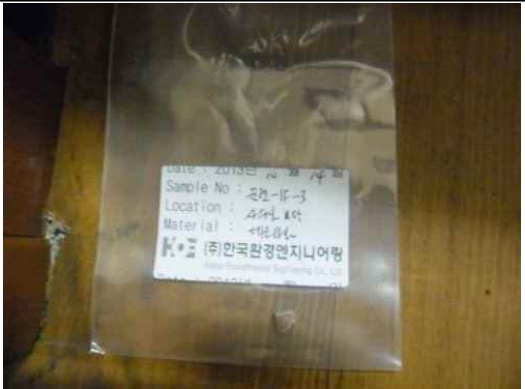
| 시 료 번 호 | | 문현-1F-3 | |

| 균 질 부 분 | | HA2-8 | |
| 건축 자재명 | | 데코타일 | |
| 시료채취위치 | | 사무실 바닥 | |
| 분<br>석<br>결<br>과 | 석면<br>(Asbestos) | 석면 불검출 | |

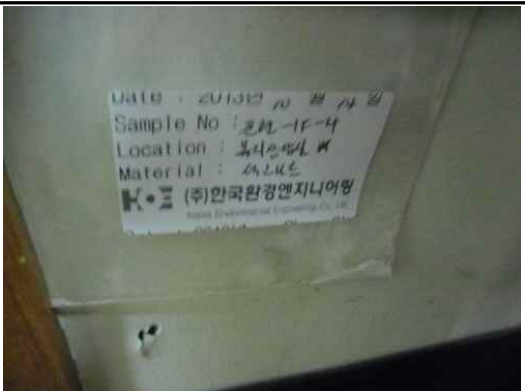
| 시 료 번 호 | | 문현-1F-4 | |

| 균 질 부 분 | | HA2-6 | |
| 건축 자재명 | | 석고보드 | |
| 시료채취위치 | | 복리상담실 벽 | |
| 분<br>석<br>결<br>과 | 석면<br>(Asbestos) | 석면 불검출 | |

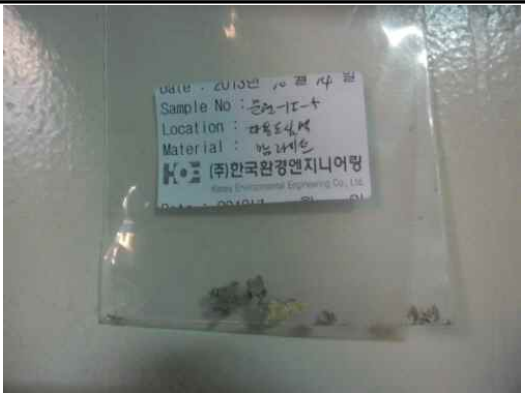
| 시 료 번 호 | | 문현-1F-5 | |

| 균 질 부 분 | | HA2-2 | |
| 건축 자재명 | | 밤라이트 | |
| 시료채취위치 | | 동장실 벽 | |
| 분<br>석<br>결<br>과 | 석면<br>(Asbestos) | 백석면 10% | |

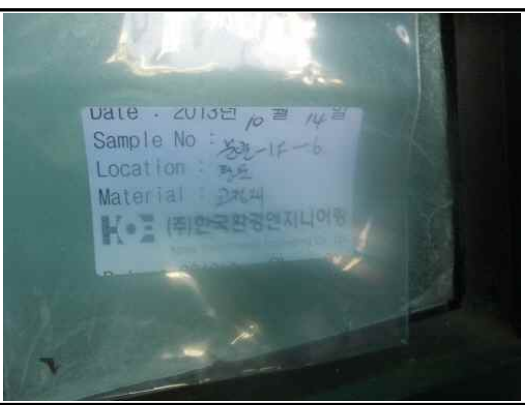
| 시 료 번 호 | | 문현-1F-6 | |

| 균 질 부 분 | | HA2-1 | |
| 건축 자재명 | | 코킹재 | |
| 시료채취위치 | | 탕비실 천장 | |
| 분<br>석<br>결<br>과 | 석면<br>(Asbestos) | 석면 불검출 | |

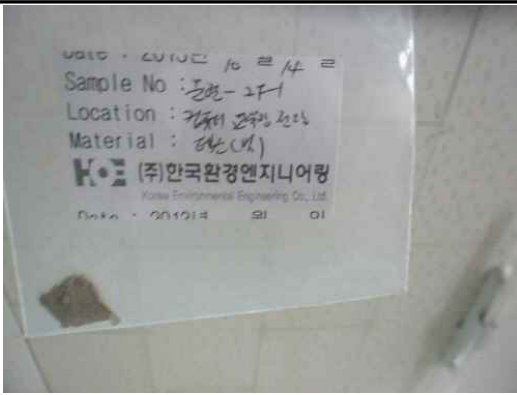
| 시 료 번 호 | | 문현-2F-1 | |

| 균 질 부 분 | | HA3-1 | |
| 건축 자재명 | | 텍스(벌레무늬) | |

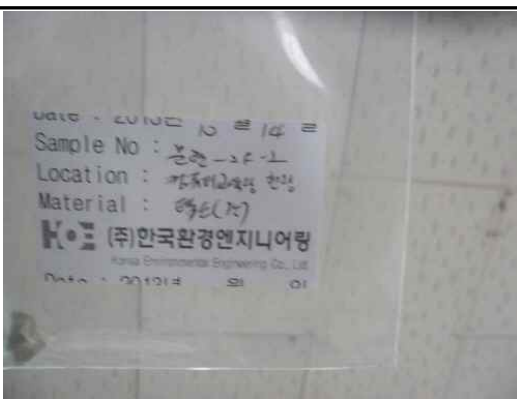
| 시 료 번 호 | | 문현-2F-2 | |

| 균 질 부 분 | | HA3-2 | |
| 건축 자재명 | | 텍스(갈매기무늬) | |

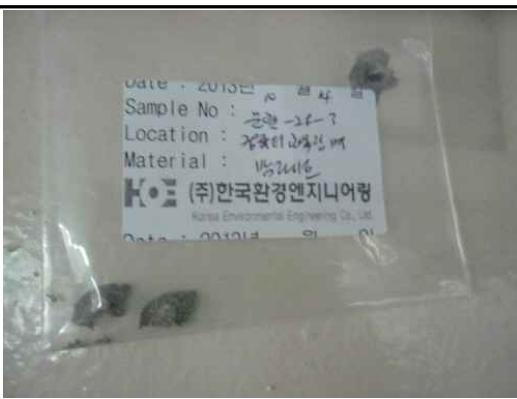
| 시 료 번 호 | | 문현-2F-3 | |

| 균 질 부 분 | | HA3-6 | |
| 건축 자재명 | | 밤라이트 | |

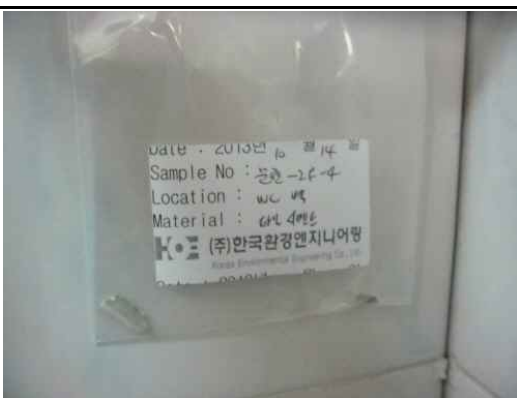
| 시 료 번 호 | | 문현-2F-4 | |

| 균 질 부 분 | | HA3-13 | |
| 건축 자재명 | | 타일시멘트 | |

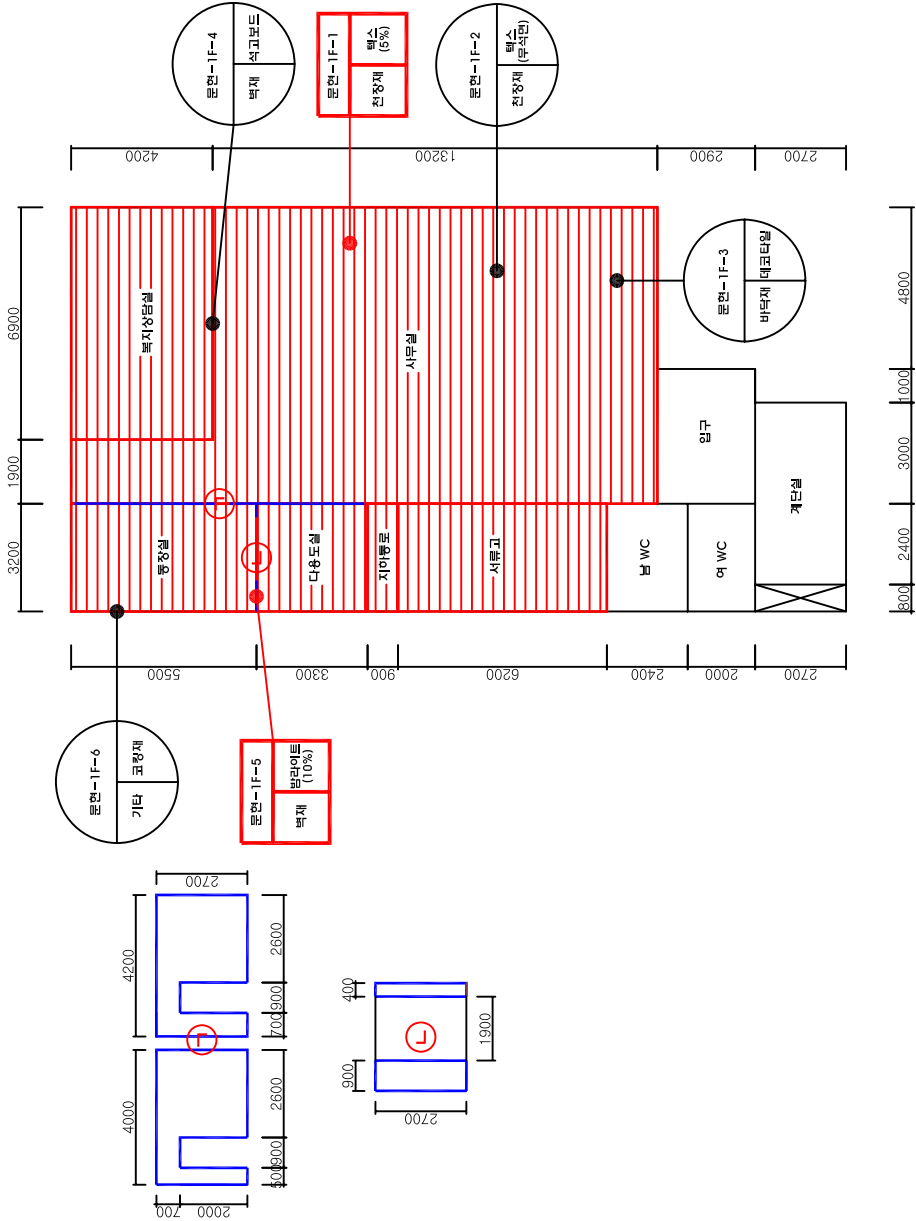
석면조사 지역 및 석면지도 (LAY-OUT)

| 시료번호 | 시료채취 위치 | 자재종류 | 동일물질구역 위치 | 면적(㎡) | 석면종류 | 석면함유량(%) | 임대상 평가점수 | 위대상 등급 | 관리 방안 |
|---|---|---|---|---|---|---|---|---|---|
| 문면-1F-1 | 사무실 | 벽스 | 사무실, 복지상영실, 휴장실, 다용도실, 지이뽀로, 샤워고 | 192.12 | 백석면 | 5% | 6-10 | 낮음 | 1) 비선상과 선상에 동시에 있는 경우 선상에 대한 보수<br>2) 석면함유 건물지재 또는 설비에 대한 지속적인 유지관리 |
| 문면-1F-5 | 다용도실 | 방라이트 | 사무실, 휴장실, 다용도실 | 44.10 | 백석면 | 10% | 7-9 | 낮음 | 3) 석면함유 건물지재 또는 설비가 손상되었을 경우 즉시 보수<br>4) 석면함유 건물지재 인위적으로 손상시키지 않도록 함<br>5) 전기공사, 배관공사 등 건축물 유지보수 공사시 석면함유 설비 또는 자재가 훼손되어 석면이 비산되지 않도록 작업수행 |
