석면조사 결과 보고서

『지게골복지관』

2013. 07. 22.

실내환경연구소(주)

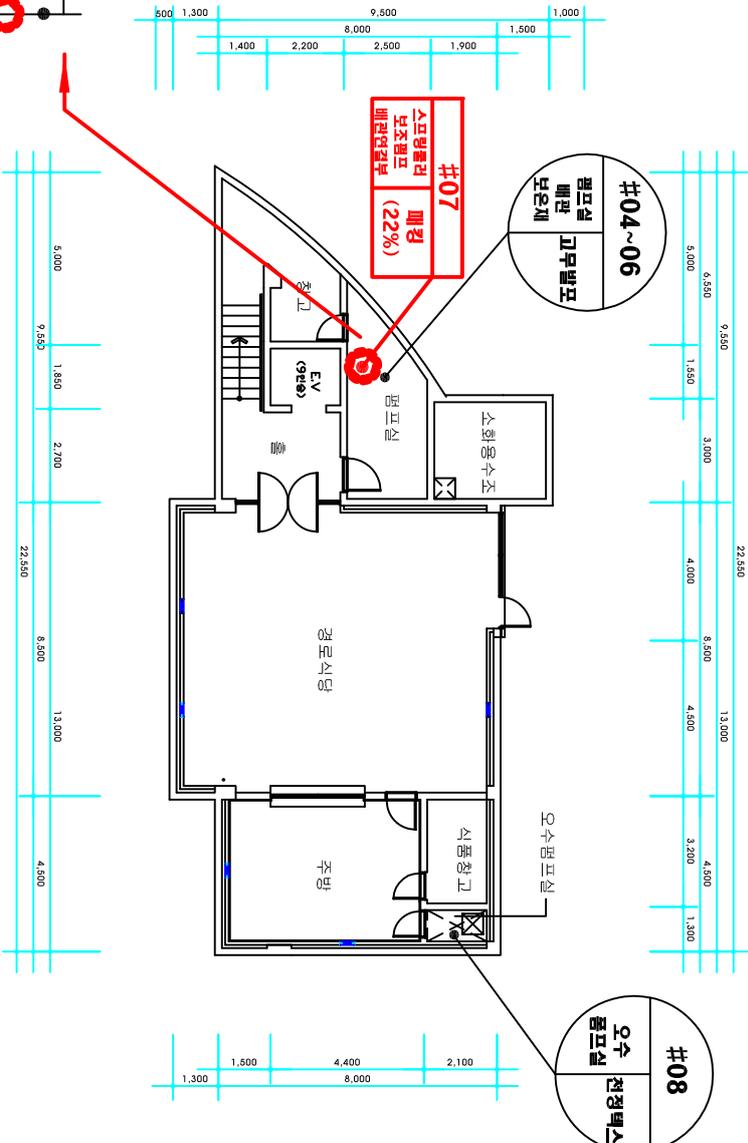
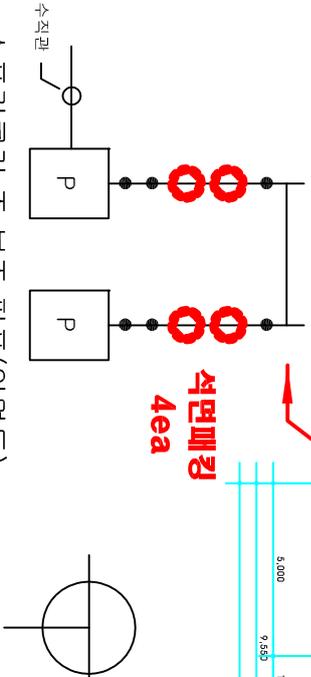
지하층 평면도

시료 번호	시료채취위치	건축 자재	동일물질 구역	길이(m)/면적(m ²)	석면 종류	석면 함유량(%)	위해성 평가점수	위해성 등급	관리방안
04~06	평도실 배관보온재	고무발포	평도실	-	-	불검출	-	-	-
07	평도실 스프링클러 주, 보조 펌프 배관연결부	페킹	평도실	0.012	백색면	22	평도실-4	낮음	-
08	오수펌프실 전장	전장박스	오수펌프실	-	-	불검출	-	-	-

- (1) 손상에 대한 보수
- (2) 손상위험에 대한 원인제거
- (3) 필요시 해당 지역에 대한 출입을 금지하거나 폐쇄
- (4) 석면함유 건축자재의 해체, 제거시 석면의 비산방지 조치수립
- (5) 보수하여도 자재적인 석면노출 위험이 우려될 경우 제거 조치

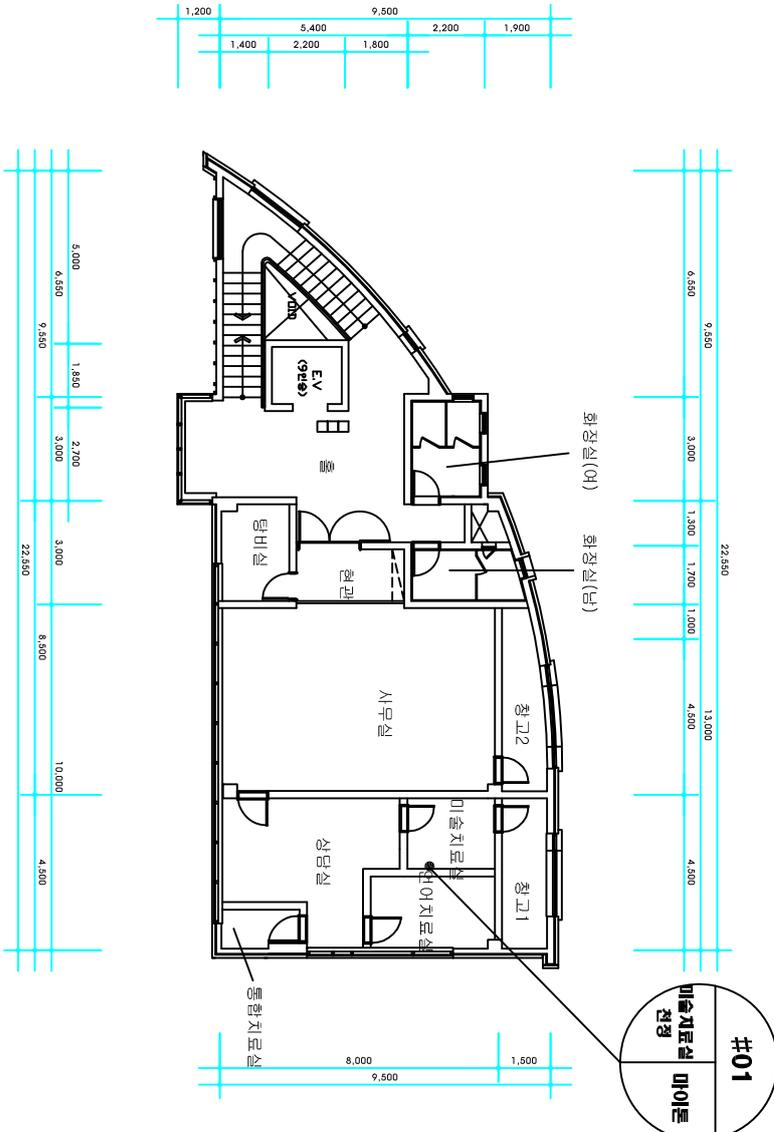
4층 평면도

시료 번호	시료채취위치	건축 자재	동일물질 구역	길이(m)/면적(m ²) / 부피(m ³)	석면 종류	석면 함유량(%)	위해성 평가점수	위해성 등급	관리방안
1	미술자료실 전경	마이론	사무실, 미술자료실, 상담실, 강의자료실, 상담실, 통합자료실	-	-	불검출	-	-	-
