# ■ 건축물 석면 조사 결과보고서

부산광역시 남구 감만동 189-75번지  
감만종합사회복지관

작성일자 : 2013년 06월 12일

조사기관 : 신라환경컨설팅(주)

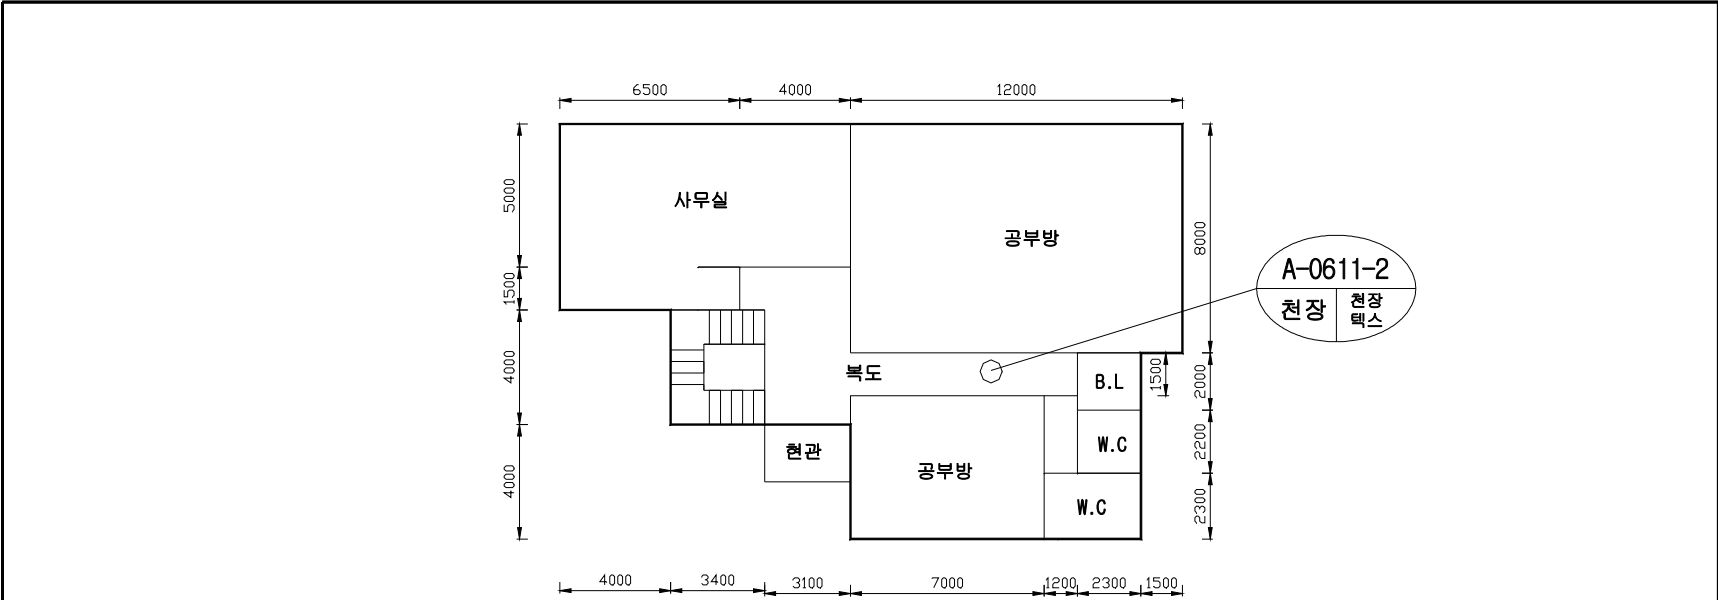
붙임 1-2. 석면지도

| 시료번호 | 시료채취위치 | 건축자재 | 동일물질구역 | 면적부<br>피길이 | 석면<br>종류 | 석면<br>함유(%) | 위해성<br>평가점수 | 위해성<br>등급 | 관리방안 |
|---|---|---|---|---|---|---|---|---|---|
| A-0611-002 | 1층 복도 | 천장텍스 | 1층 사무실, 공부방, 복도, 보일러실 | | - | - | - | - | <div>* 전기공사, 배선공사 등 건축물 유지보수 공사시 석면함유 설비 또는 자재가 훼손되어 석면이 비산되지 않도록 작업수행</div> <div>* 석면함유 건축자재 또는 설비에 대한 지속적인 유지관리</div> <div>* 석면함유 건축자재 또는 설비가 손상되었을 경우 즉시 보수</div> <div>* 석면함유 건축자재를 인위적으로 손상시키지 않도록 주의</div> <div>* 석면함유 건축자재 또는 설비의 취급 및 사용으로 인해 분진이 발생될 경우 호흡보호구 착용</div> <div>- 보고서 위해성 등급에 따른 조치방법 참조</div> |

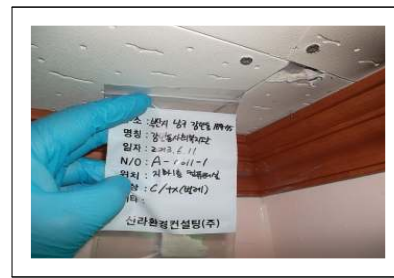
| 시료번호 | A-0611-001 |

| 자재위치/<br>건축자재 | 위치 | 물리적평가 | | | 잠재적<br>손상가능성 | | | 유지보수<br>손상가능성 | | 인체노출<br>가능성 | | | 위해성평가점수 | 위해성등급 | 비고 |
|---|---|---|---|---|---|---|---|---|---|---|---|---|---|---|---|
| 천장재/천장텍스 | 지하 1층 복도 | 1 | 0 | 1 | 0 | 0 | 0 | 1 | 1 | 1 | 2 | 2 | 9 | 낮음 | |

| 시료번호 | 시료채취위치 | 건축자재 | 동일<br>물질<br>구역 | 길이(m),<br>면적(m <sup>2</sup> ),<br>부피(m <sup>3</sup> ) | 석면종류 및<br>함유량(%) | 위해성평<br>가점수 | 위해성<br>등급 | 관리<br>방안 |
|---|---|---|---|---|---|---|---|---|
| A-0611-001 | 지하 1층 복도 천장 | 천장텍스 | #01 | 202.400 | 백석면 5% | 9 | 낮음 | 붙임1.<br>석면<br>지도<br>참조 |

| No | Sample No | 시료설명 | 분석결과 | | 결과 |
|---|---|---|---|---|---|
| 1 | A-0611-001 | 천장재(천장텍스) | 백석면 5% | 셀룰로우스 외 | 석면 1%초과 |

| 채취위치 | 지하 1층 복도 |
| 시료성상 | 천장재(천장텍스) |

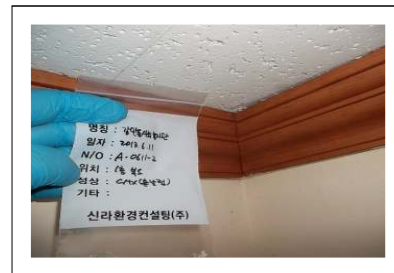
| 시료번호 | A-0611-002 |

| 시료번호 | 시료채취위치 | 건축자재 | 동일<br>물질<br>구역 | 길이(m),<br>면적(m <sup>2</sup> ),<br>부피(m <sup>3</sup> ) | 석면종류 및<br>함유량(%) | 위해성평<br>가점수 | 위해성<br>등급 | 관리<br>방안 |
|---|---|---|---|---|---|---|---|---|
| A-0611-002 | 1층 복도 천장 | 천장텍스 | #02 | - | 불검출 | - | - | |

| No | Sample No | 시료설명 | 분석결과 | | 결과 |
|---|---|---|---|---|---|
| 2 | A-0611-002 | 천장재(천장텍스) | - | 세라믹섬유,<br>셀룰로우스 외 | 석면 불검출 |

| 채취위치 | 1층 복도 |
| 시료성상 | 천장재(천장텍스) |

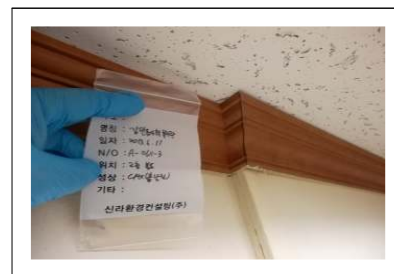
| 시료번호 | A-0611-003 |

| 시료번호 | 시료채취위치 | 건축자재 | 동일<br>물질<br>구역 | 길이(m),<br>면적(m <sup>2</sup> ),<br>부피(m <sup>3</sup> ) | 석면종류 및<br>함유량(%) | 위해성평<br>가점수 | 위해성<br>등급 | 관리<br>방안 |
|---|---|---|---|---|---|---|---|---|
| A-0611-003 | 2층 복도 천장 | 천장텍스 | #03 | - | 불검출 | - | - | |

| No | Sample No | 시료설명 | 분석결과 | | 결과 |
|---|---|---|---|---|---|
| 3 | A-0611-003 | 천장재(천장텍스) | - | 세라믹섬유,<br>셀룰로우스 외 | 석면 불검출 |

| 채취위치 | 2층 복도 |
| 시료성상 | 천장재(천장텍스) |

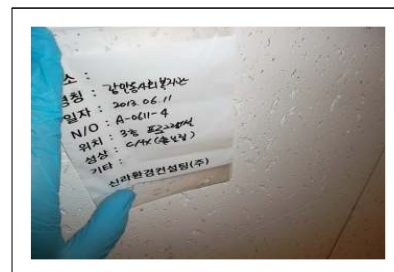
| 시료번호 | A-0611-004 |

| 시료번호 | 시료채취위치 | 건축자재 | 동일<br>물질<br>구역 | 길이(m),<br>면적(m <sup>2</sup> ),<br>부피(m <sup>3</sup> ) | 석면종류 및<br>함유량(%) | 위해성평<br>가점수 | 위해성<br>등급 | 관리<br>방안 |
|---|---|---|---|---|---|---|---|---|
| A-0611-004 | 3층 복도 천장 | 천장텍스 | #04 | - | 불검출 | - | - | |

| No | Sample No | 시료설명 | 분석결과 | | 결과 |
|---|---|---|---|---|---|
| 4 | A-0611-004 | 천장재(천장텍스) | - | 세라믹섬유,<br>셀룰로우스 외 | 석면 불검출 |

| 채취위치 | 3층 복도 |
| 시료성상 | 천장재(천장텍스) |
