별첨 1-1. 2019년 6월 5일 측정.

별첨 2-1. 측정위치 - 부산광역시 남구 대연4구역주택재개발정비사업 현장 (측정 위치도)

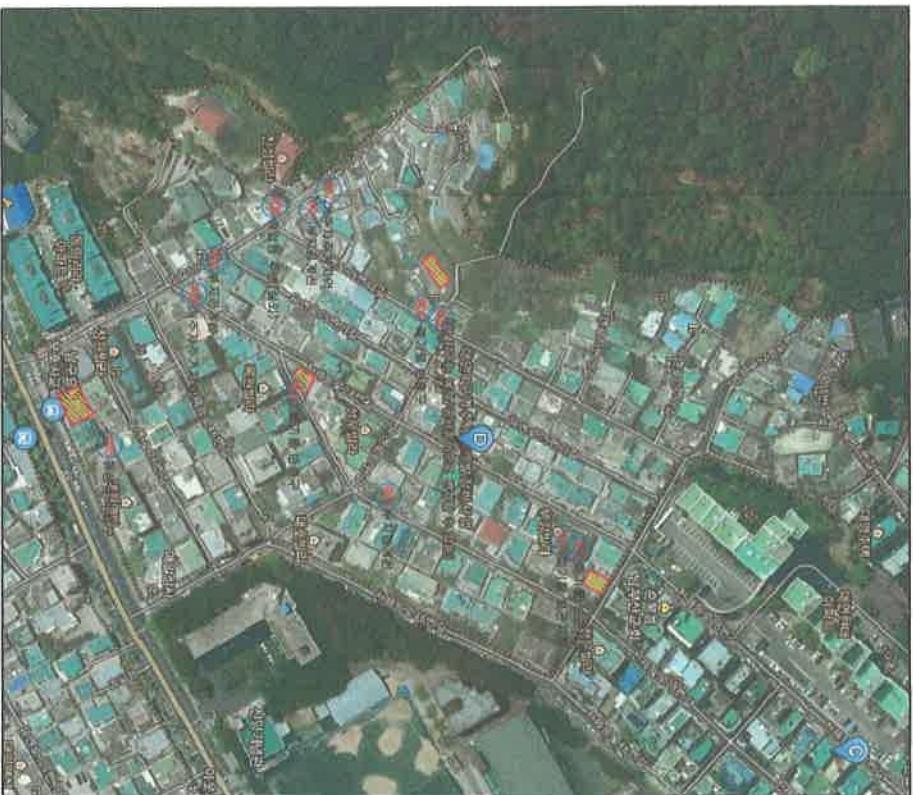
시료 채취수	측정 방법
#01~12 총 12 건	<p>측정 지 점</p> <p>측정 일 2019.06.05</p> <p>* 측정지점: 부지경계선 4건, 위생설비 입구 1건, 폐기물 반출구 2건, 폐기물을 보관지점 2건, 거주자주거지역 주변 2건, 작업장 주변(실외) 1건, 총 12건의 시료를 채취함.</p> <p>■ 바닥으로부터 약 1.5m 높이에서 지역 측정하였음.</p> <p>■ 각 시료당 채취량 부지경계선 2400L 이상, 작업장 주변(실외)은 1200L 이상, 위생설비 입구, 폐기물 반출구, 폐기물을 보관지점은 400L 이상</p>

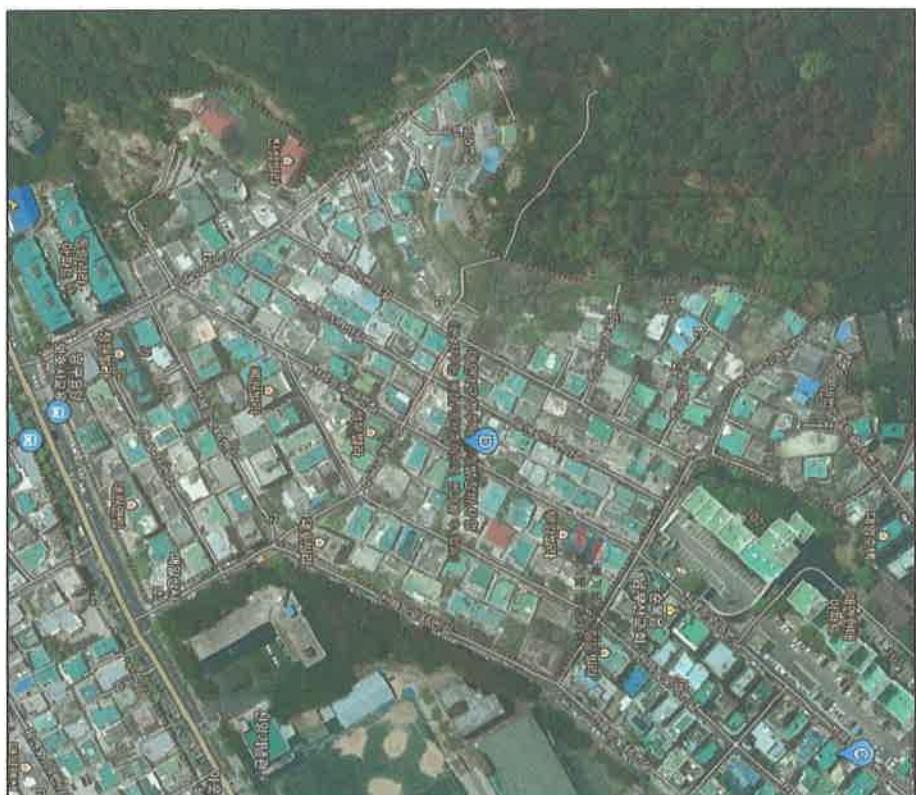
별첨 2-2. 측정위치 – 부산광역시 남구 대연4구역 주택재개발정비사업 현장 (측정위치도)

시료 제취수	측정 방 법
#01~02 총 2 건	<ul style="list-style-type: none"> • 시료제취 지점: 폐기물 보관지점 2건 시료를 채취함. • 바닥으로부터 약 1.5m 위치에서 지역 측정 하였음. • 각 시료당 채취량 폐기물 보관지점은 400L 이상

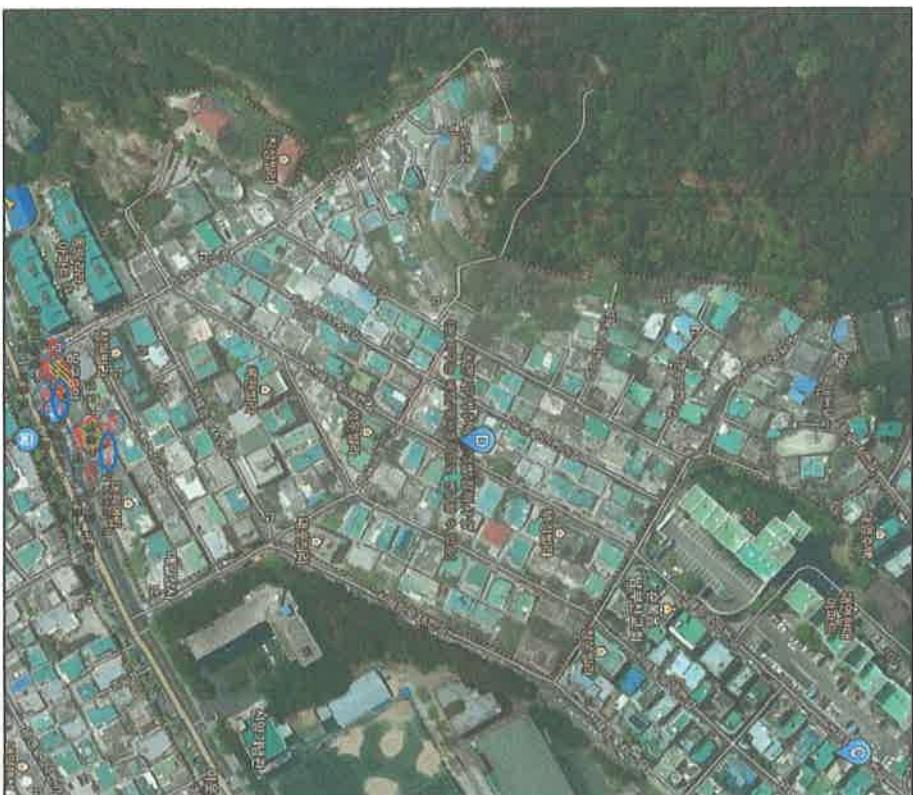
별첨 2-3. 측정위치 – 부산광역시 남구 대연4구역주택재개발정비사업 현장 (측정위치도)

시로 채취수	측정 방법
#01~10 총 10 건	<ul style="list-style-type: none"> • 시로채취 지점: 우생설비 입구 4건, 폐기물 반출구 2건, 음압기 배출구 4건, 총 10건의 시로를 채취함. • 바닥으로부터 약 1.5m 위치에서 지역 측정하였음. • 각 시로당 채취량 우생설비 입구, 음압기 배출구, 폐기물 반출구는 400L 이상 • 2019년 6월 7일 우천으로 인하여 일부 측정불가.

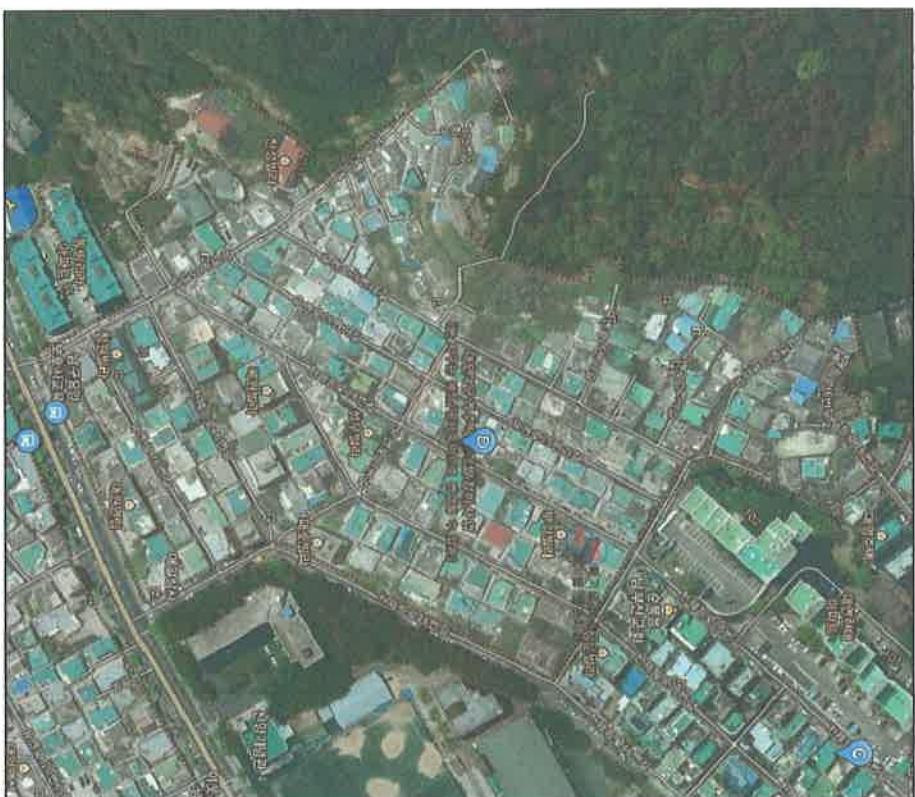
별첨 2-4. 측정위치 - 부산광역시 남구 대연4구역 주택재개발정비사업 현장 (측정위치도)

- 시로채취 지점: 폐기물 보관지점 2건 시로를 채취함.
- 바닥으로부터 약 1.5m 위치에서 지역 측정하였음.
- 각 시로당 채취량 폐기물 보관지점은 400L 이상

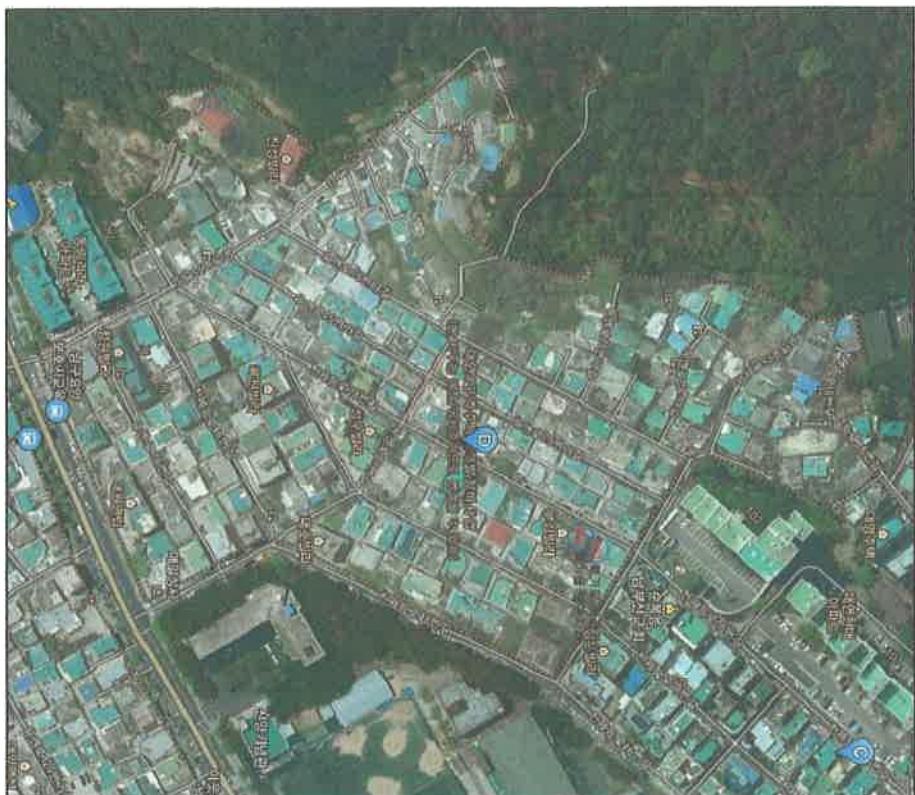
별첨 2-5. 측정위치 - 부산광역시 남구 대연4구역 주택재개발정비사업 현장 (측정 위치도)

- * 시로채취 지점: 폐기물 보관지점 2건 시로를 채취함.
- 바닥으로부터 약 1.5m 위치에서 지역 측정 하였음.
- 각 시로당 채취량 폐기물 보관지점은 400L 이상.

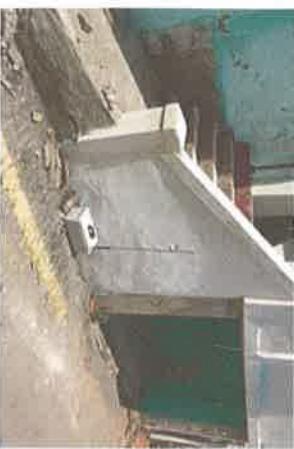
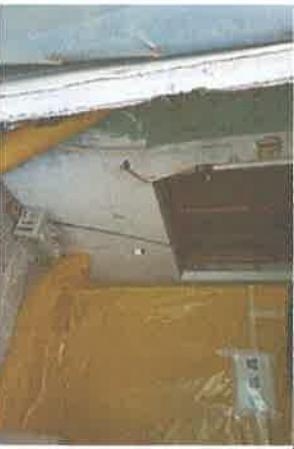
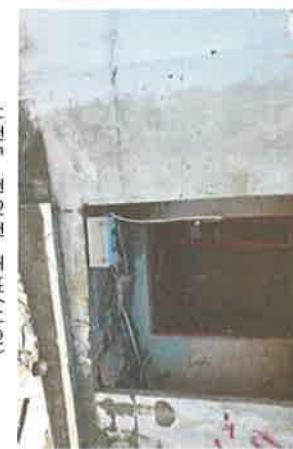
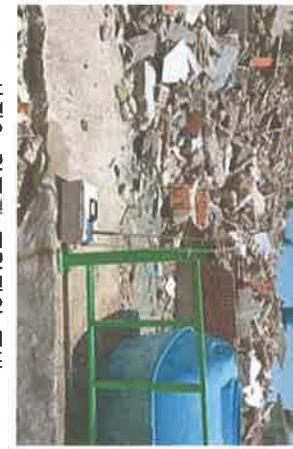
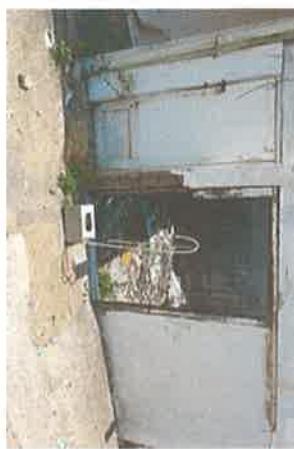
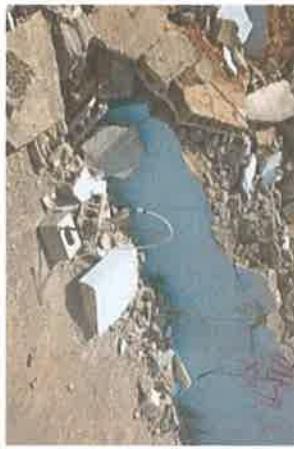
* 작업 중 쇠면농도측정 관련사진 -1

사진9. 폐기물 반출구 주변	사진10. 위생설비 입구 주변	사진11. 폐기물 보관지점 주변	사진12. 음압기 배출구 주변	사진13. 부지경계선	사진14. 부지경계선
사진5. 작업장 주변(실외)	사진6. 거주자 주거지역 주변	사진7. 폐기물 보관지점 주변	사진8. 폐기물 보관지점 주변	사진1. 부지경계선	사진2. 부지경계선
