## 석면비산측정 결과표

측정의뢰자	현장명(공사명 · 작업명)	
	문현동 414-10 주택(문현베스티움) 석면해체제거	
	현장 소재지 :	
	부산광역시 남구 고동골로 21	
	업자명(상호)	상호(대표자)
	일성개발(주)	박 문 수
	전화번호	
	010-9680-9923

### 2. 측정 일시: 2017년 9월 9일

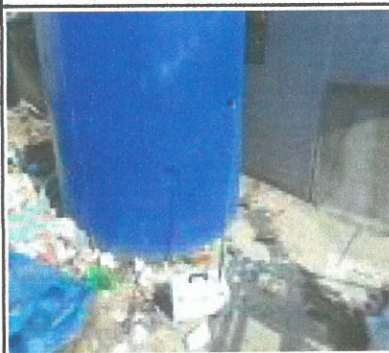
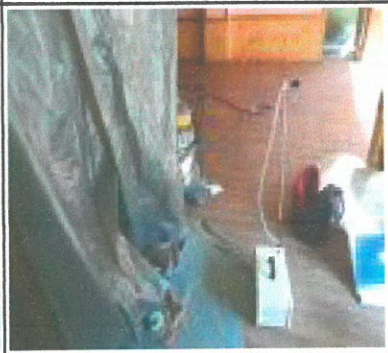
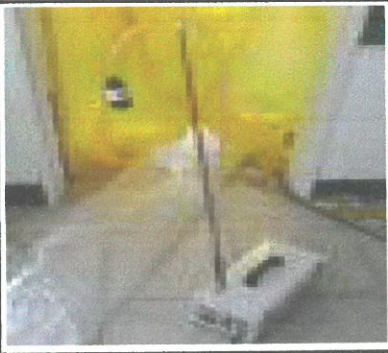
번호	4	5	6
위치	부지경계선 (A-04)	위생설비입구 (A-05)	음압기 (A-06)
사진

측정일	2017년 9월 9일
	시료측정장소	부산광역시 남구 고동골로 21
	석면함유자재	텍스
	석면함유자재면적	31.2m <sup>2</sup>
	시료측정수	7포인트
	분석결과	기준치미만
	비고
