※ 건축물 개요 및 석면건축자재

2. 석면해체·제거 사업장의 석면비산 측정사진

(비산 석면농도)

분포초등학교 급식실현대화 등 석면 해체제거

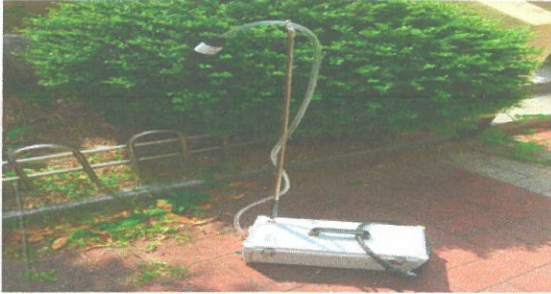
1		2

측정위치	측정일자	측정위치	측정일자
부지경계선1	2017년 08월 09일	부지경계선2	2017년 08월 09일
3		4

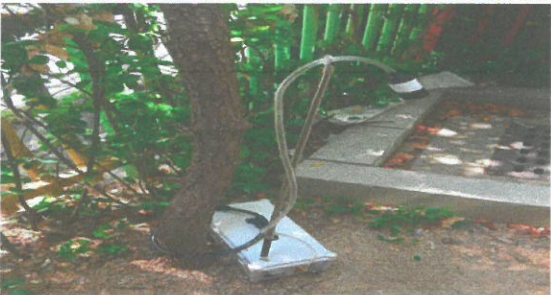
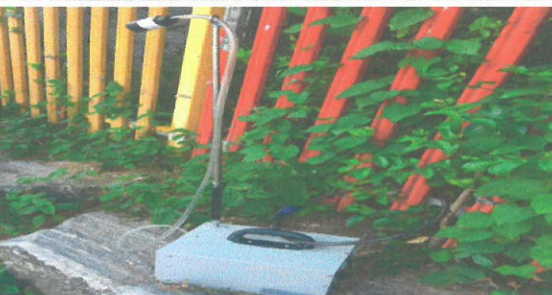
측정위치	측정일자	측정위치	측정일자
부지경계선3	2017년 08월 09일	부지경계선4	2017년 08월 09일
5		6

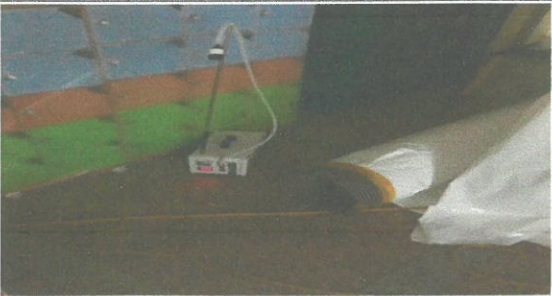
측정위치	측정일자	측정위치	측정일자
실외	2017년 08월 09일	실내	2017년 08월 09일
7		8

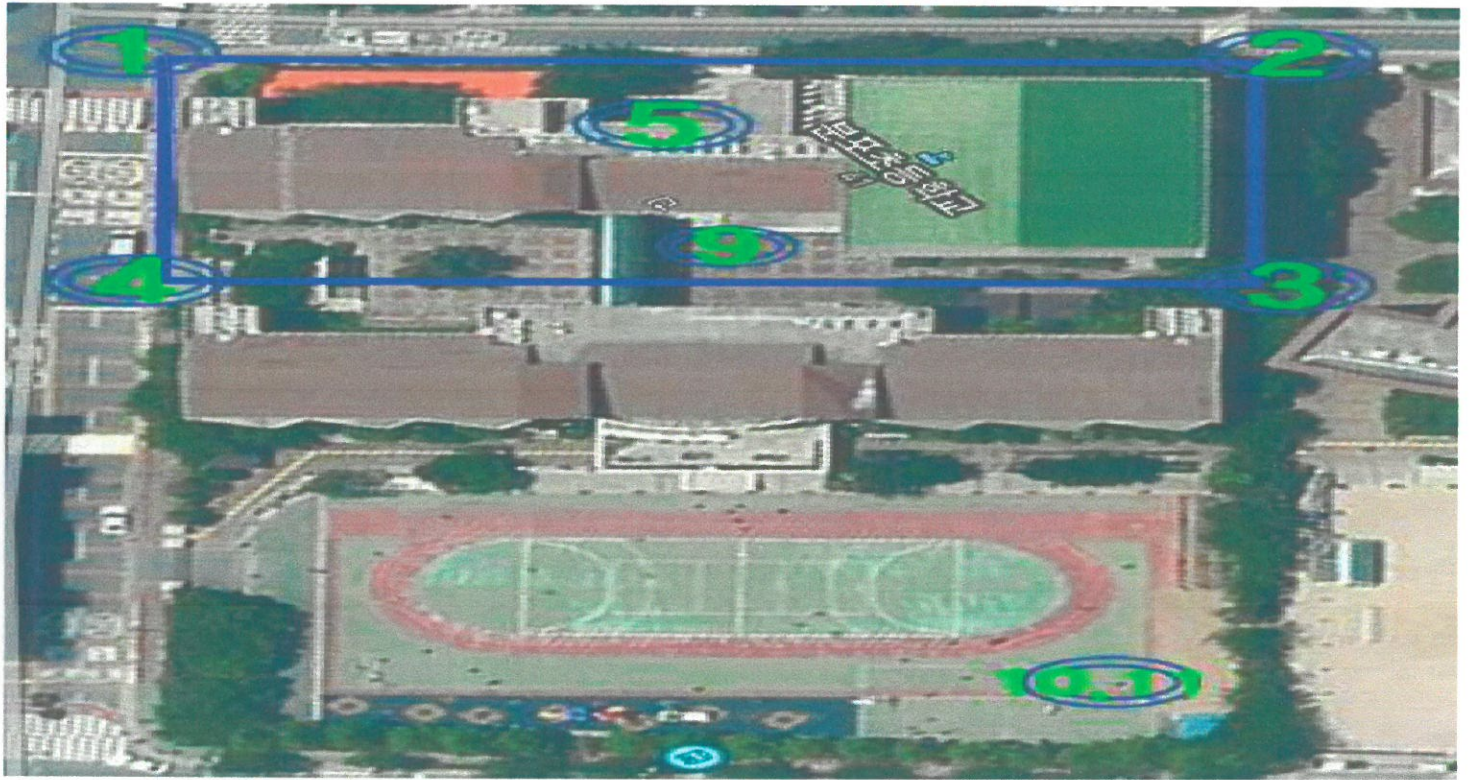
DAEI (주)동남석면환경연구소 <small>Dong-nam Asbestos Environment Laboratory</small>		공사명 분포초등학교 급식실현대화 등 석면 해체제거		〈범 례〉	
				(측정지점)	부지경계
측정자 윤권감, 심대환	측정일자 2017년 08월 09일	석면 분석 일자 2017년 08월 10일	건축물 소재지 부산광역시 남구 분포로 41		
석면지도 작성자 윤 권 감	석면지도 작성 일자 2017년 08월 10일	석면 분석기관 (주)동남석면환경연구소	도면번호 08.09 분포초등학교 비산1

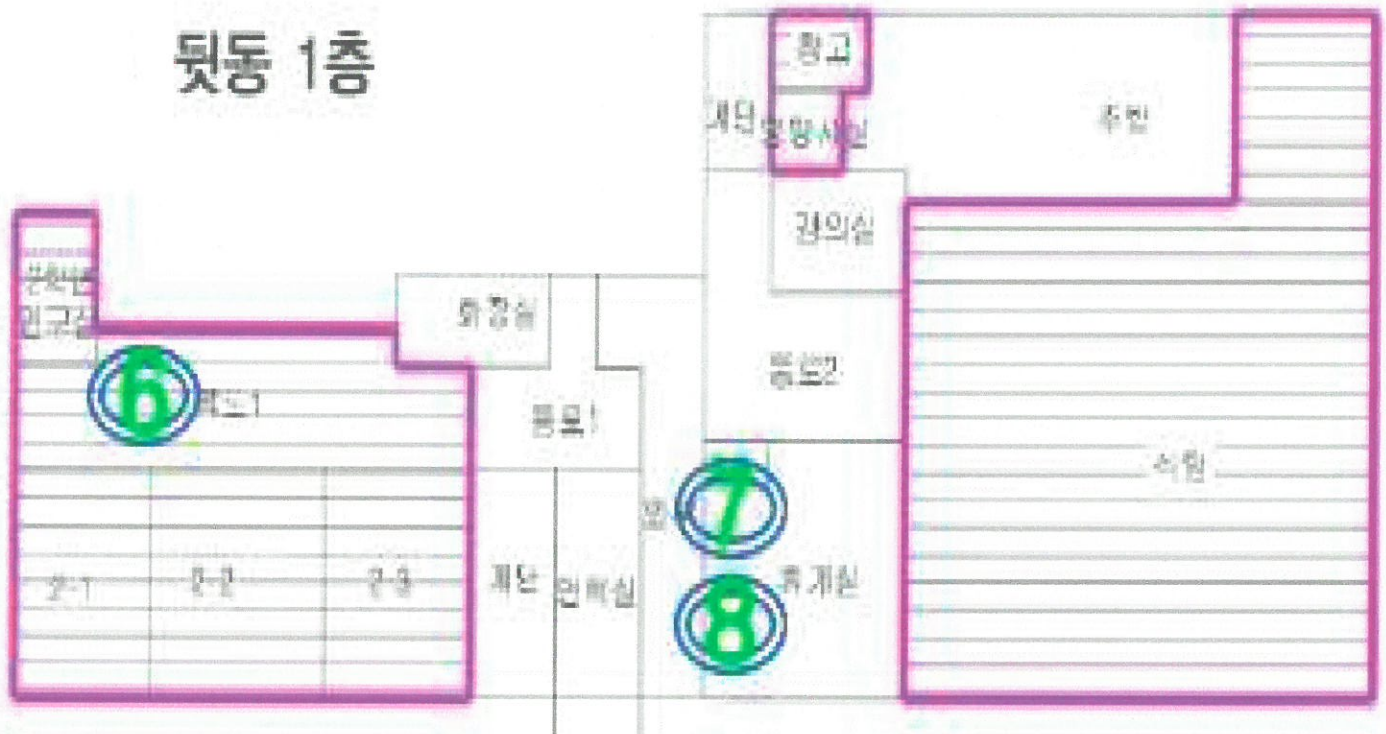
08.09 분포초등학교 비산2

뒷동 1층

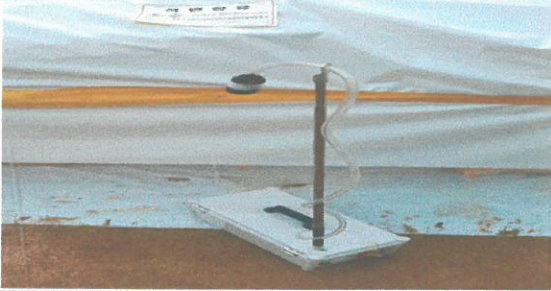
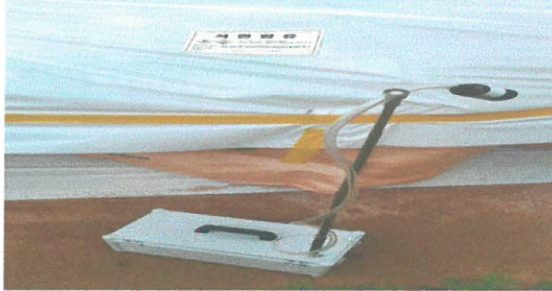
1		2

연번	측정 날짜	측정 지점	측정 결과(f/cc)	초과여부
1	2017. 08. 10	폐기물보관1	0.001	0.01 f/cc미만
2	2017. 08. 10	폐기물보관2	0.001	0.01 f/cc미만

측정위치	측정일자	측정위치	측정일자
폐기물보관1	2017년 08월 10일	폐기물보관2	2017년 08월 10일

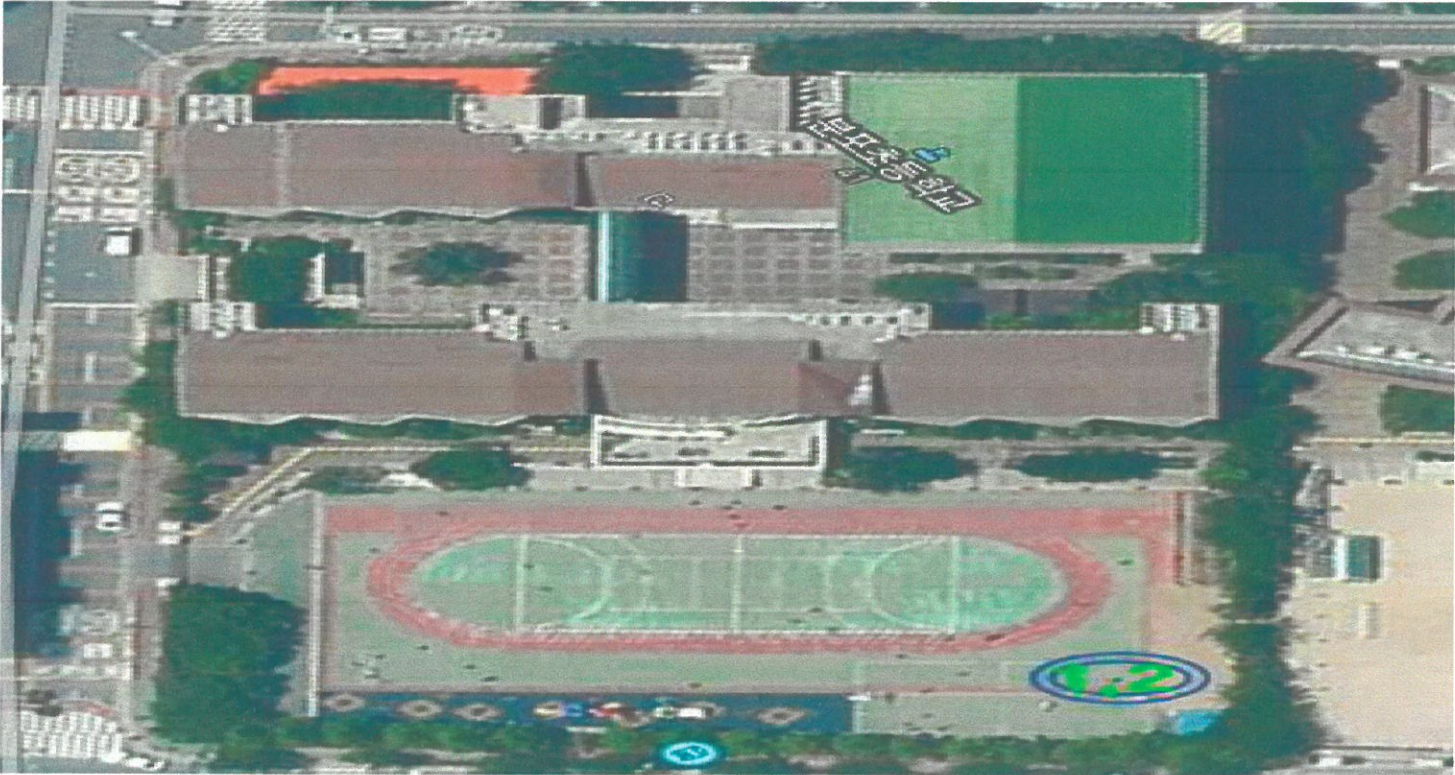
<div>DAEI</div> <div>(주)동남석면환경연구소</div> <div>Dong-nam Asbestos Environment Laboratory</div>		공사명 분포초등학교 급식실현대화 등 석면 해체제거		《범례》	
				<div>측정지점</div>	<div>부지경계</div>
측정자 윤권감, 심대환	측정일자 2017년 08월 10일	석면 분석 일자 2017년 08월 11일	건축물 소재지 부산광역시 남구 분포로 41		
석면지도 작성자 윤 권 감	석면지도 작성 일자 2017년 08월 11일	석면 분석기관 (주)동남석면환경연구소	도면번호 08.10 분포초등학교 비산1

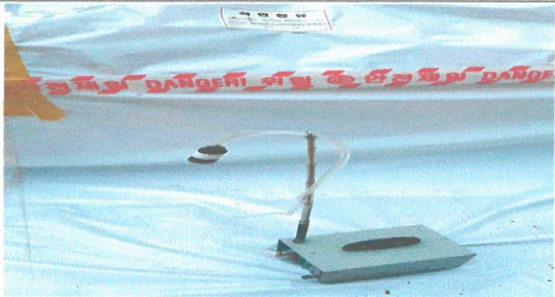
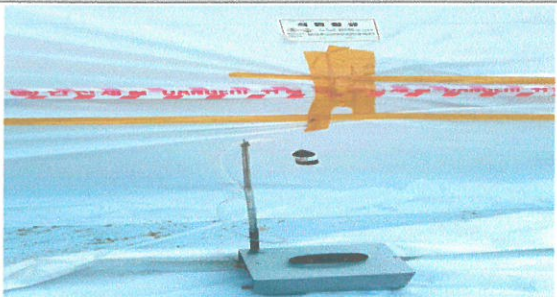
1		2

연번	측정 날짜	측정 지점	측정 결과(f/cc)	초과여부
1	2017. 08. 11	폐기물보관1	0.001	0.01 f/cc미만
2	2017. 08. 11	폐기물보관2	0.002	0.01 f/cc미만

측정위치	측정일자	측정위치	측정일자
폐기물보관1	2017년 08월 11일	폐기물보관2	2017년 08월 11일

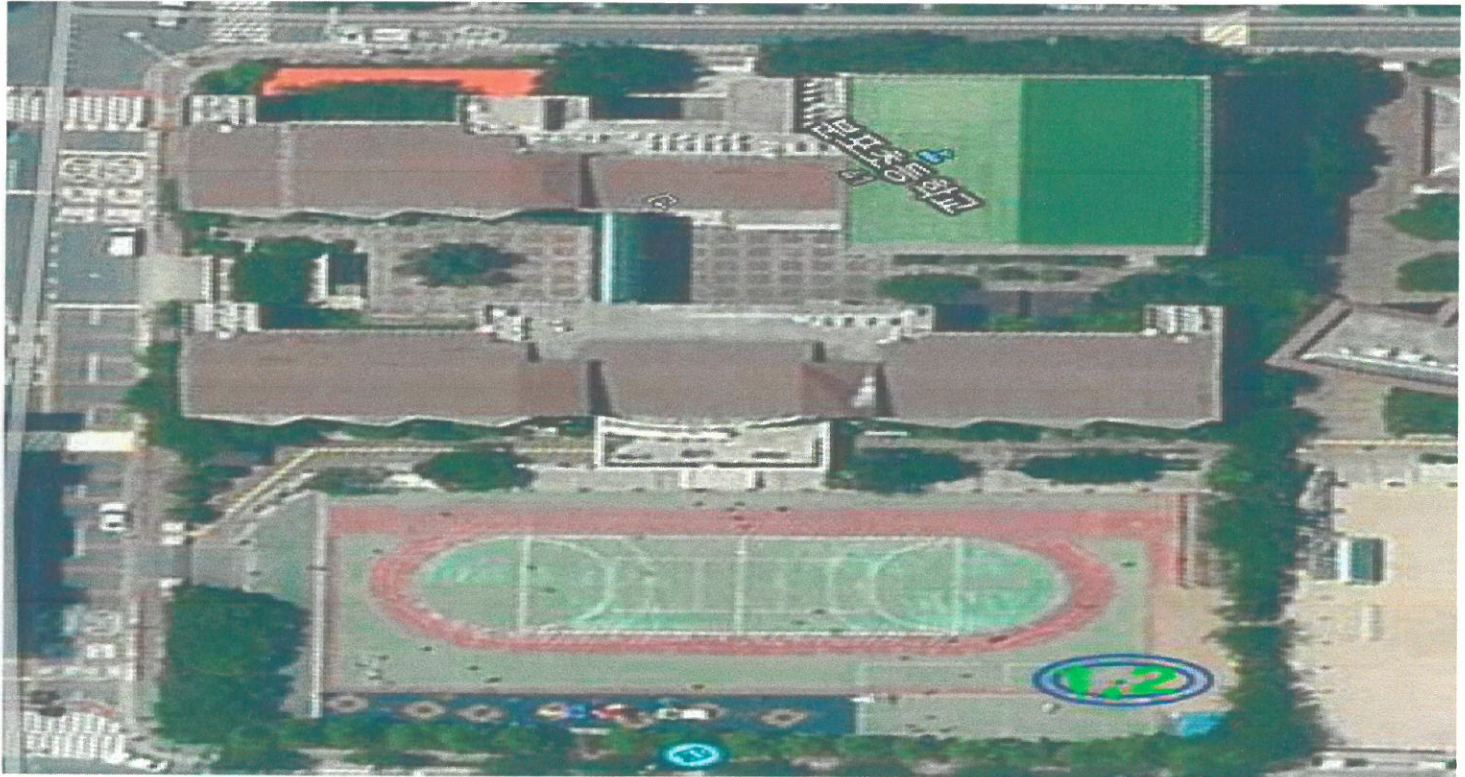
<div>DAEI (주)동남석면환경연구소 <small>Dong-nam Asbestos Environment Laboratory</small></div>	공사명 분포초등학교 급식실현대화 등 석면 해체제거	〈범 례〉	
		<div>측정지점</div>	<div>부지경계</div>
측정자 윤권감, 심대환	측정일자 2017년 08월 11일	석면 분석 일자 2017년 08월 12일	건축물 소재지 부산광역시 남구 분포로 41
석면지도 작성자 윤 권 감	석면지도 작성 일자 2017년 08월 12일	석면 분석기관 (주)동남석면환경연구소	도면번호 08.11 분포초등학교 비산1

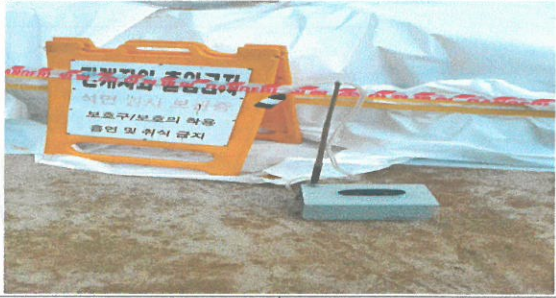
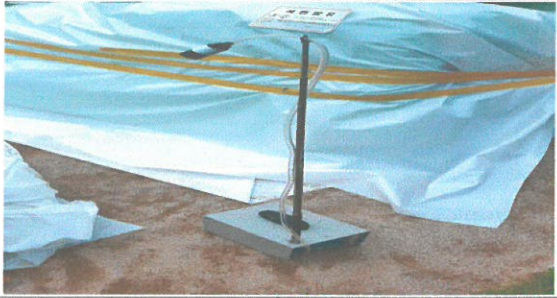
1		2

연번	측정 날짜	측정 지점	측정 결과(f/cc)	초과여부
1	2017. 08. 12	폐기물보관1	0.000	0.01 f/cc미만
2	2017. 08. 12	폐기물보관2	0.001	0.01 f/cc미만

측정위치	측정일자	측정위치	측정일자
폐기물보관1	2017년 08월 12일	폐기물보관2	2017년 08월 12일

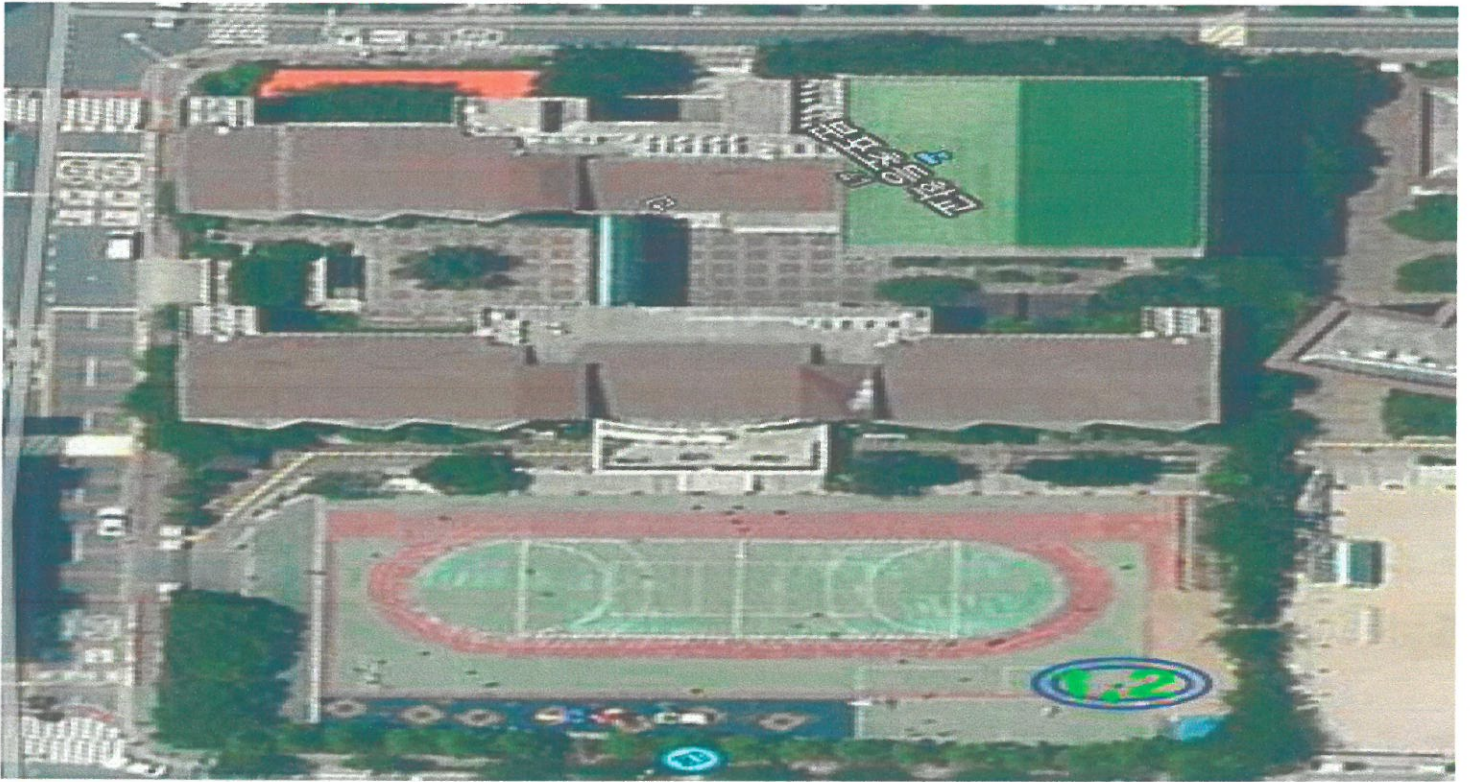
<div><div>DAEI</div><div>(주)동남석면환경연구소</div><div>Dong-nam Asbestos Environment Laboratory</div></div>		<div>공사명</div> <div>분포초등학교 급식실현대화 등 석면 해체제거</div>		<div>〈범 례〉</div>	
				<div>측정지점</div>	<div>부지경계</div>
<div>측정자</div> <div>윤권감, 심대환</div>	<div>측정일자</div> <div>2017년 08월 12일</div>	<div>석면 분석 일자</div> <div>2017년 08월 13일</div>	<div>건축물 소재지</div> <div>부산광역시 남구 분포로 41</div>		
<div>석면지도 작성자</div> <div>윤 권 감</div>	<div>석면지도 작성 일자</div> <div>2017년 08월 13일</div>	<div>석면 분석기관</div> <div>(주)동남석면환경연구소</div>	<div>도면번호</div> <div>08.12 분포초등학교 비산1</div>

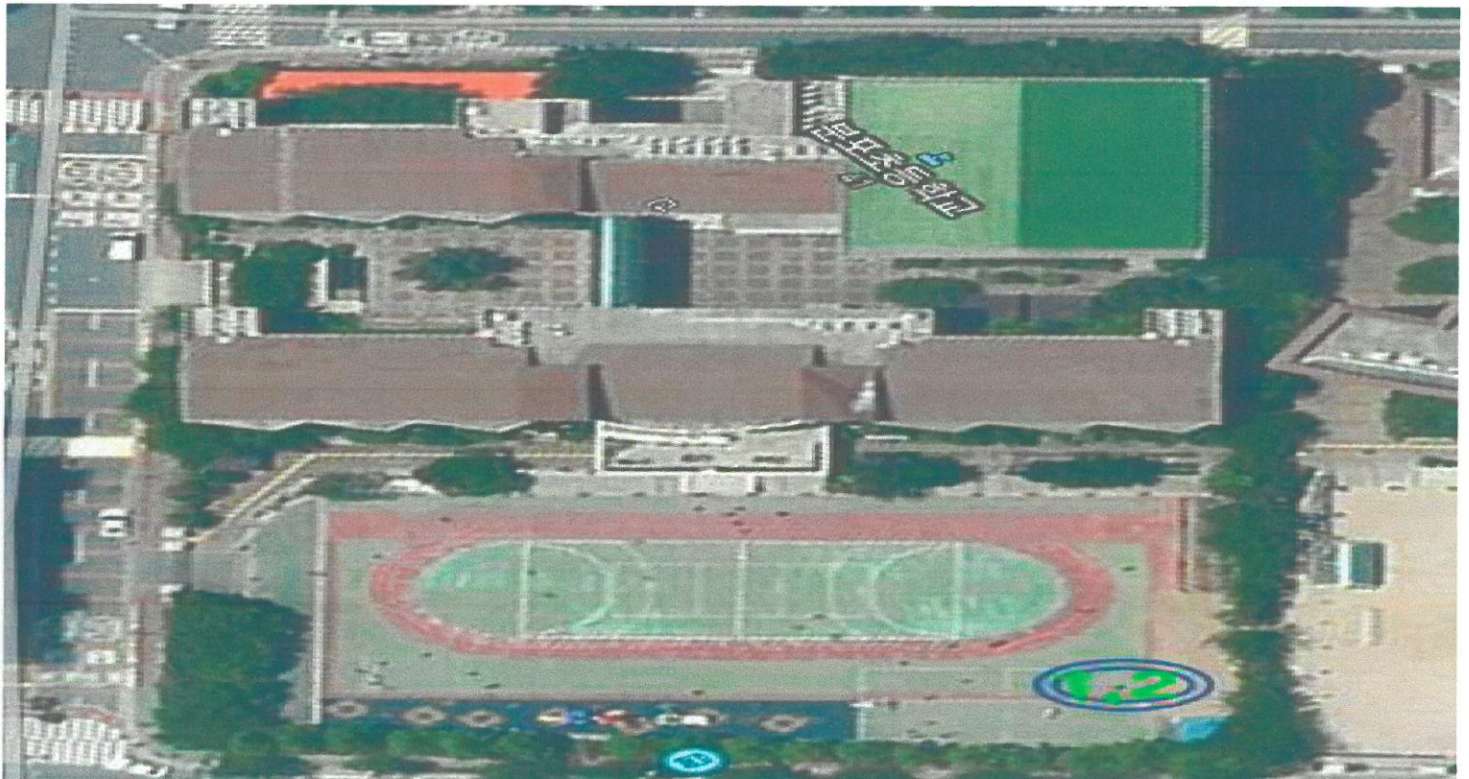
<div> <div>DAEI</div> <div>(주)동남석면환경연구소</div> <div>Dong-nam Asbestos Environment Laboratory</div> </div>		공사명 분포초등학교 급식실현대화 등 석면 해체제거		범례	
				측정지점	부지경계
측정자 윤권감, 심대환	측정일자 2017년 08월 13일	석면 분석 일자 2017년 08월 14일	건축물 소재지 부산광역시 남구 분포로 41		
석면지도 작성자 윤 권 감	석면지도 작성 일자 2017년 08월 14일	석면 분석기관 (주)동남석면환경연구소	도면번호 08.13 분포초등학교 비산1

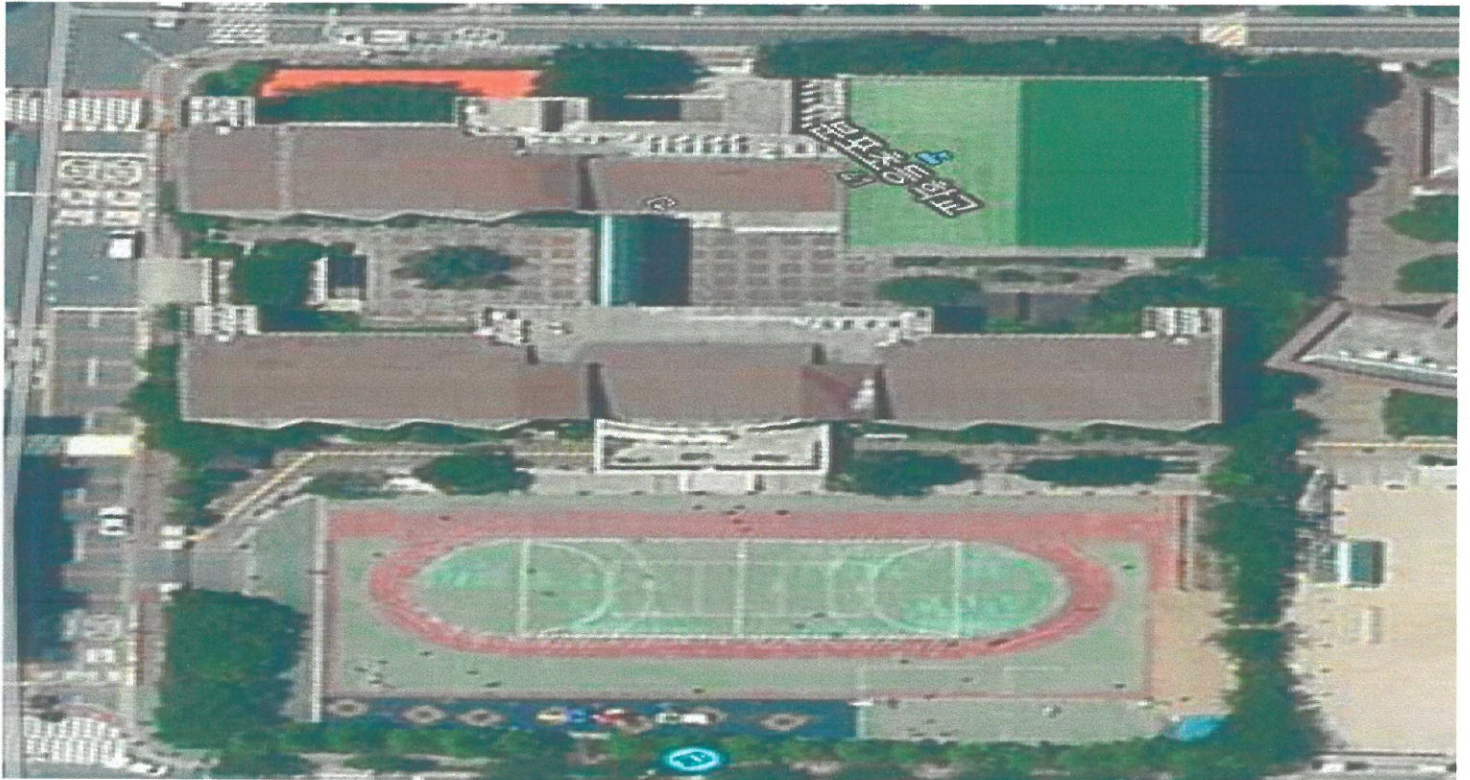
측정자 윤권감, 심대환	측정일자 2017년 08월 14일	석면 분석 일자 2017년 08월 15일	건축물 소재지 부산광역시 남구 분포로 41		
석면지도 작성자 윤 권 감	석면지도 작성 일자 2017년 08월 15일	석면 분석기관 (주)동남석면환경연구소	도면번호 08.14 분포초등학교 비산1

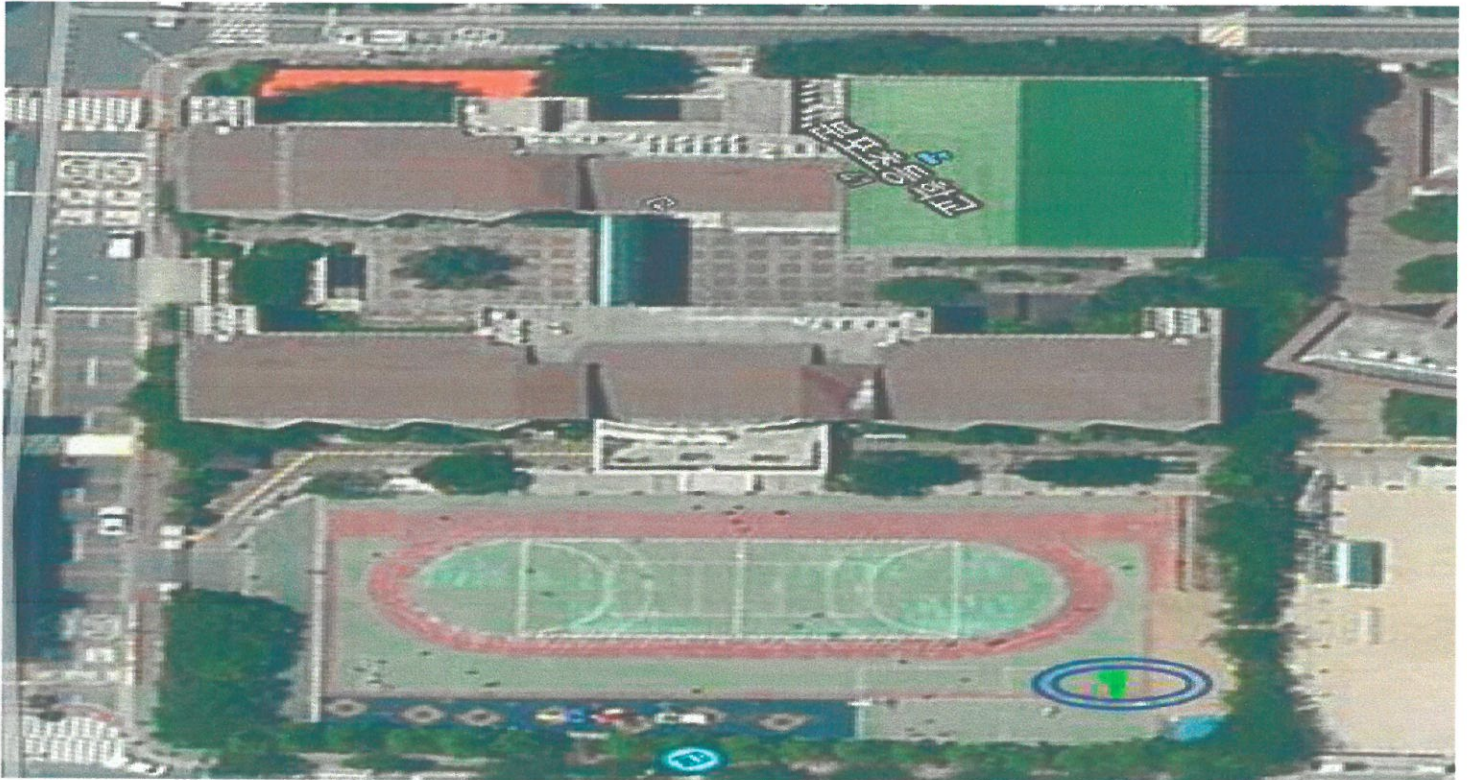
측정자 윤권감, 심대환	측정일자 2017년 08월 15일	석면 분석 일자 2017년 08월 16일	건축물 소재지 부산광역시 남구 분포로 41		
석면지도 작성자 윤 권 감	석면지도 작성 일자 2017년 08월 16일	석면 분석기관 (주)동남석면환경연구소	도면번호 08.15 분포초등학교 비산1

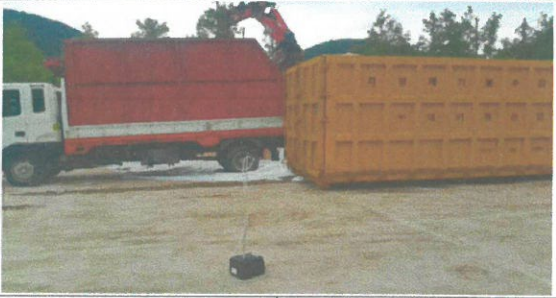
연번	측정 날짜	측정 지점	측정 결과(f/cc)	초과여부
1	2017. 08. 16	폐기물상차	0.001	0.01 f/cc미만

측정위치	측정일자
폐기물상차	2017년 08월 16일

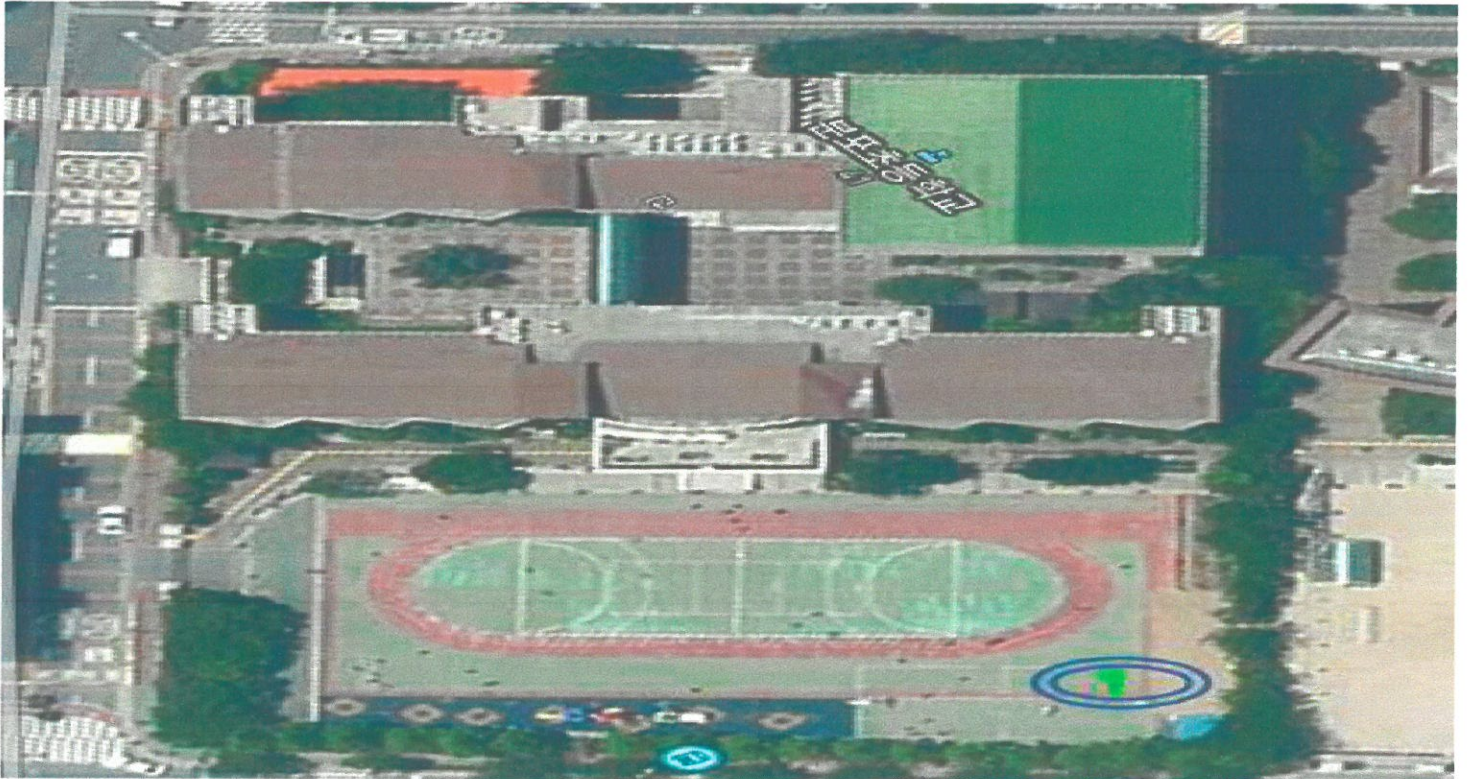
측정자 윤권감, 심대환	측정일자 2017년 08월 16일	석면 분석 일자 2017년 08월 17일	건축물 소재지 부산광역시 남구 분포로 41		
석면지도 작성자 윤 권 감	석면지도 작성 일자 2017년 08월 17일	석면 분석기관 (주)동남석면환경연구소	도면번호 08.16 분포초등학교 비산1
