## 석면비산측정 결과표

측정의뢰자	현장명(공사명 · 작업명)	수산과학관 등 천장석면재(텍스) 철거공사	
	현장 소재지 :	부산광역시 남구 용소로 45	
	업자명(상호)	상호(대표자)	
	(주)동진기초	민 천 식	
	전화번호	051-465-2785

[별첨 1] 측정결과

[별첨 3] 석면비산농도 측정사진

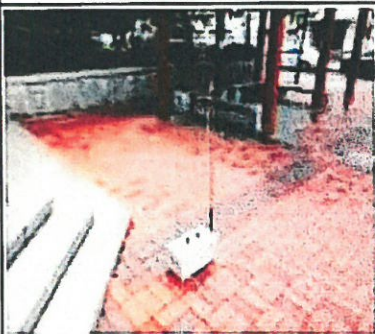
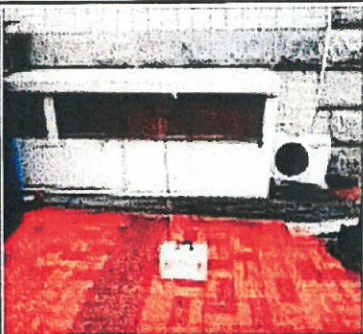
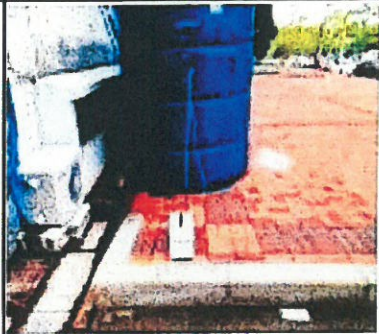
번호	1	2	3
위치	부지경계선 (A-01)	부지경계선 (A-02)	부지경계선 (A-03)
사진

측정일	2017년 8월 21일
	시료측정장소	부산광역시 남구 용소로 45
	석면함유자재	텍스
	석면함유자재면적	916.84m <sup>2</sup>
	시료측정수	8포인트
	분석결과	기준치미만
	비고

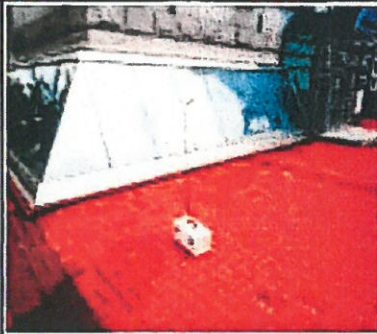
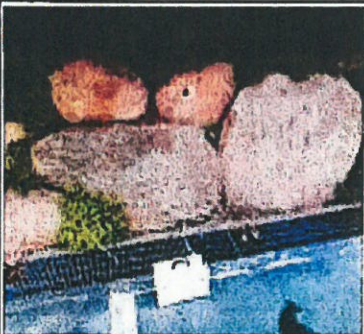
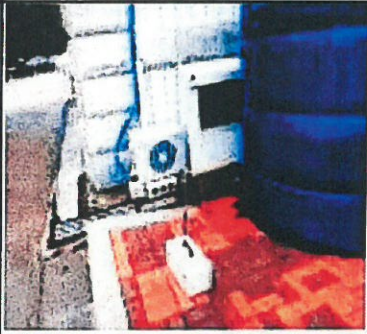
번호	1	2	3
위치	부지경계선 (A-01)	부지경계선 (A-02)	부지경계선 (A-03)
사진

측정일	2017년 8월 22일
	시료측정장소	부산광역시 남구 용소로 45
	석면함유자재	텍스
	석면함유자재면적	916.84m <sup>2</sup>
	시료측정수	8포인트
	분석결과	기준치미만
	비고

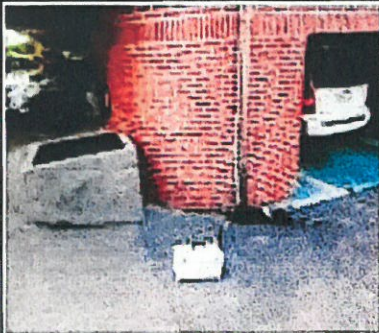
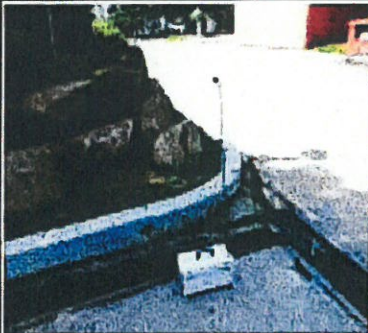
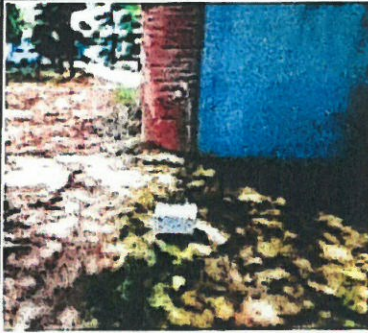
번호	1	2	3
위치	부지경계선 (A-01)	부지경계선 (A-02)	부지경계선 (A-03)
사진

측정일	2017년 8월 23일
	시료측정장소	부산광역시 남구 용소로 45
	석면함유자재	텍스
	석면함유자재면적	916.84m <sup>2</sup>
	시료측정수	8포인트
	분석결과	기준치미만
	비고

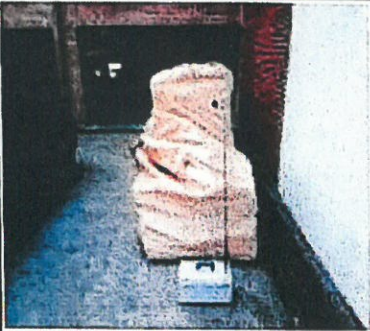
번호	1	2	3
위치	폐기물반출구 (A-01)		
사진

측정일	2017년 8월 24일
	시료측정장소	부산광역시 남구 용소로 45
	석면함유자재	텍스
	석면함유자재면적	916.84㎡
	시료측정수	8포인트
	분석결과	기준치미만
	비고
