석면비산측정 분석결과서						
측 정 일	2016년 11월 7일	분 석 일	2016년 11월 7일			
의뢰자	일성개발㈜	전화번호	010-9680-9923			
시료측정장소	부산광역시 남구 수영로107번가길 3					
적용분석방법	위상차현미경 계수분석법(PCM) : 『석면조사 및 안정성 평가등에 관한 고시 제11조, 노동부 고시 제2015-19호(2015.04.15)』 및 『작업환경측정 및 지정측정기관 평가 등에 관한 고시 제2011-25호(2011.05.06)』					
분 석 결 과						
시료번호	측정지점	측정시간(min)	유량(L/min)	총유량(L)	측정결과(f/cc)	검출석면
A-01	부지경계선	190	13	2470	0.0008	미만
A-02	부지경계선	190	13	2470	0.001	미만
A-03	부지경계선	190	13	2470	0.0008	미만
A-04	부지경계선	190	13	2470	0.0011	미만
A-05	위생설비입구	35	13	455	0.0025	미만
A-06	작업장 주변 실외	95	13	1235	0.0012	미만
A-07	폐기물 반출구	35	13	455	0.0031	미만
1. 본 결과서는 법적 용도로 사용할 수 없으며 본 사의 허가없이 재발행할 수 없음. 2. 시료는 통보가 없는 경우 결과통보일로부터 30일간 보관 후 폐기 처리 됨.

수영로107번가길 3	
공사 명	대연마루주택재개발 주택석면해체
해체업체 :	일성개발(주)
측정업체 :	(주)현대석면조사기관
대 표 : 박 문 수	측정일시 : 2016년 11월 07일 / 발송일시 : 2016년 11월 08일
해체면적 :	54.76m ²
측정목적 : 비산석면 농도 측정

석면비산농도 측정사진

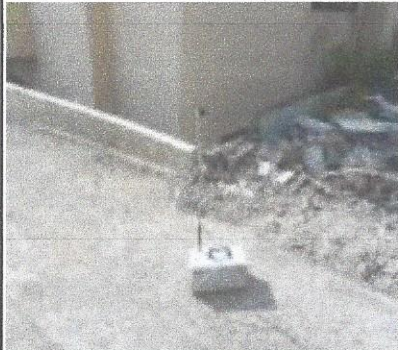
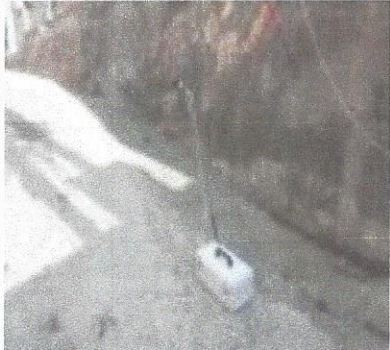
번호	1	2	3
위치	부지경계선 (A-01)	부지경계선 (A-02)	부지경계선 (A-03)
사진

측정일	2016년 11월 7일
	시료측정장소	부산광역시 남구 수영로107번가길 3
	석면함유자재	슬레이트
	석면함유자재면적	54.76m ²
	시료측정수	7포인트
	분석결과	기준치미만
	비고
