비 산 농 도 측 정 결 과 보 고 서

(건물명 : 경성대학교 7호관)

- 현장명 : 경성대 7호관 석면해체 제거공사 -

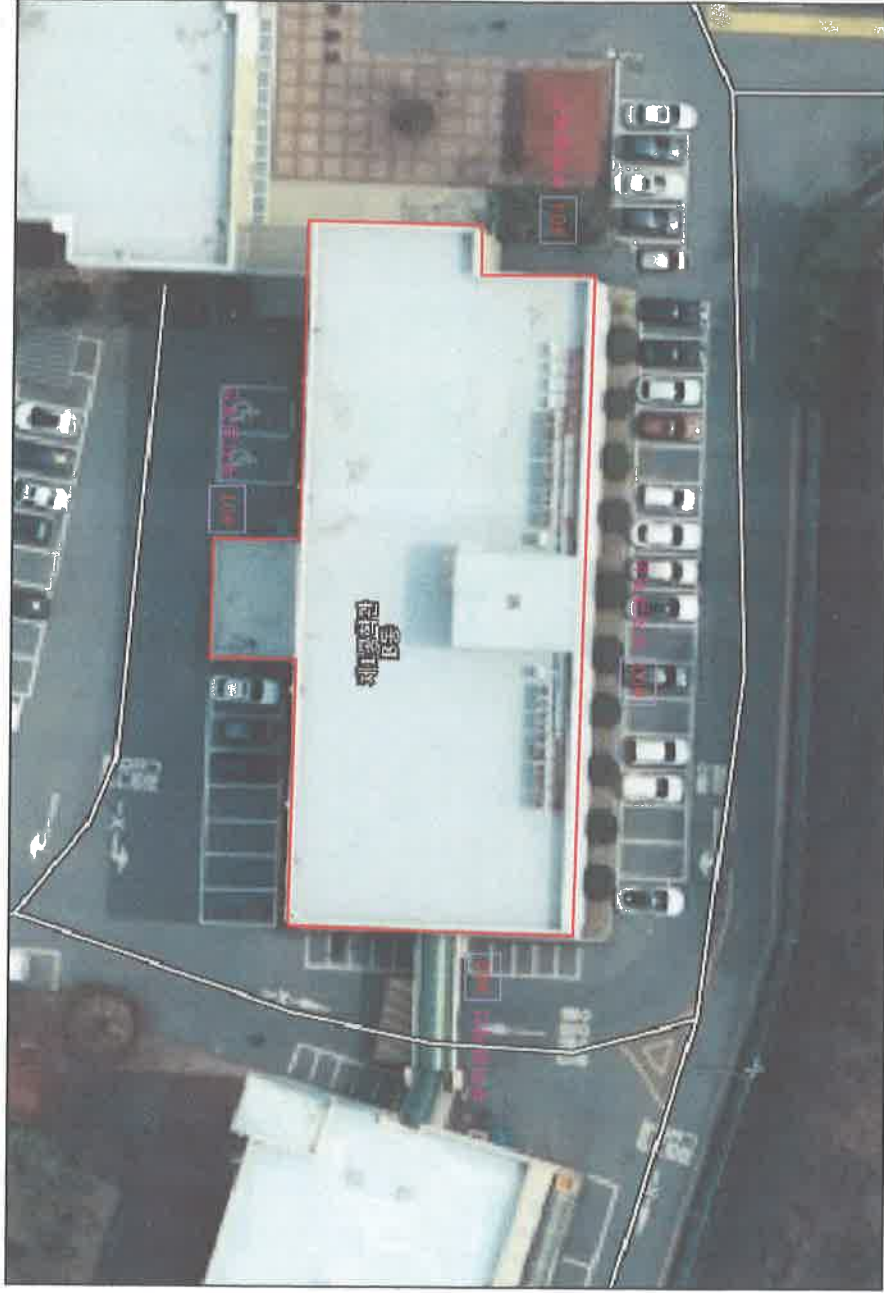
별첨2-1. 측정위치도 - 부산광역시 남구 수영로 309 경성대학교 (측정위치도)

시료 채취수	측정 방법	경성대학교 7호관 (위치도)	(*단위 : mm)	측정자	권러원
#01~04 총 4 건	<ul style="list-style-type: none"> ■ 시료채취 지점: 부지경계선 4건, 총 4건의 시료를 채취함. ■ 바닥으로부터 약 1.5m 위치에서 지역 측정하였음. ■ 각 시료당 채취량 부지경계선 2400L이상 (평균유량 10L 기준) 		측정일	2024.01.26

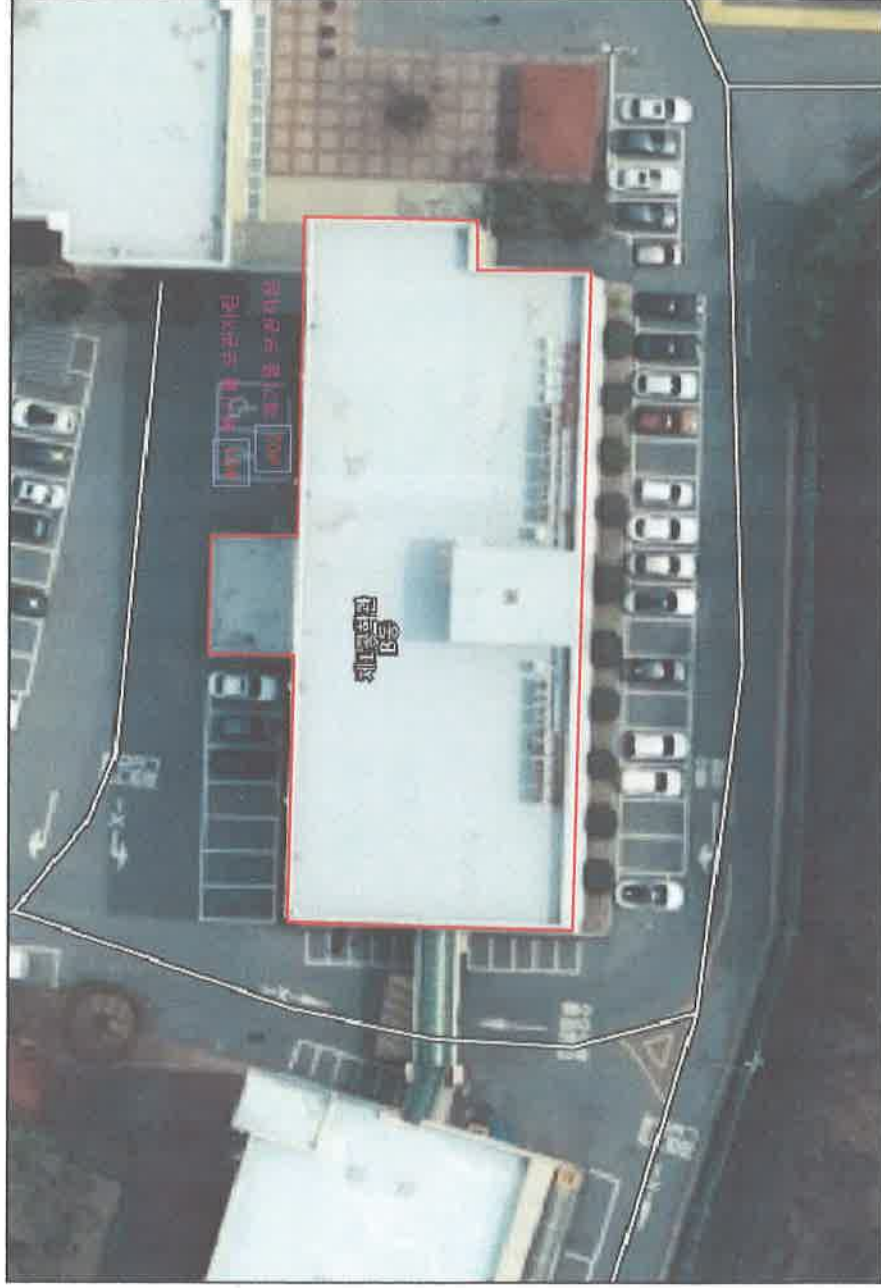
별첨2-3. 측정위치도 - 부산광역시 남구 수영로 309 경성대학교 (측정위치도)

시료 채취수	측정 방법	경성대학교 7호관 (위치도)	(단위: mm)	측정 자	권 려 원
#01~02 총 2 건	<ul style="list-style-type: none"> ▪ 시료채취 지점: 폐기물 보관지점 2건, 총 2건의 시료를 채취함. ▪ 바닥으로부터 약 1.5m 위치에서 지역 측정하였음. ▪ 각 시료당 채취량 폐기를 보관지점은 400L이상 (필프유량 10L 기준) 		<input type="checkbox"/> : 석면해체작업구역	측정 일	2024.01.28

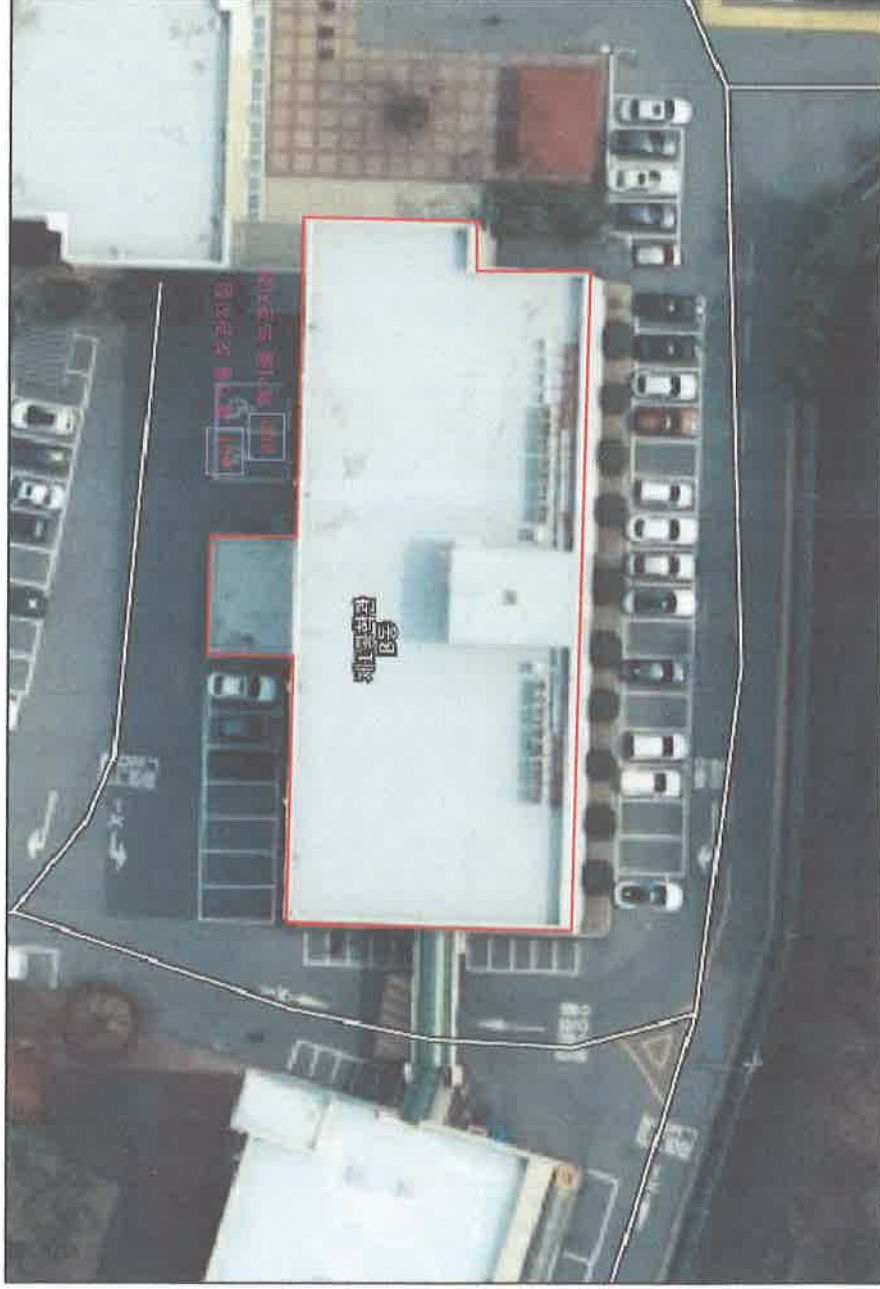
별첨2-4. 측정위치도 - 부산광역시 남구 수영로 309 경성대학교 (측정위치도)

시료 채취수	측정 방법	경성대학교 7호관 (위치도)	(*단위 : mm)	측정 자	권려원
#01~02 총 2 건			<input type="checkbox"/> : 식면해제작업구역	측정 일	2024.01.29

- 시료채취 지점: 폐기물 보관지점 2건, 총 2건의 시료를 채취함.
- 바닥으로부터 약 1.5m 위치에서 지역 측정하였음.
- 각 시료당 채취량 폐기물 보관지점은 400L이상 (멤프유량 10L 기준)

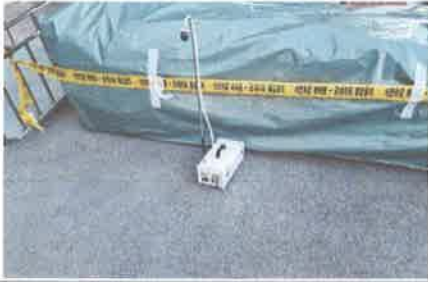
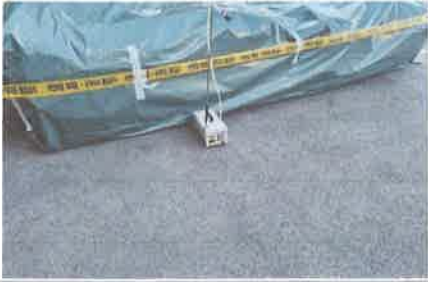
측정 지점	비산측정 시작 사진	비산측정 종료 사진	비고
폐기물 보관지점 -1

측정 시작 시간: 08:40	측정 종료 시간: 09:23	
폐기물 보관지점 -2

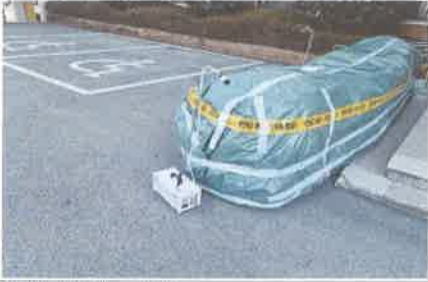
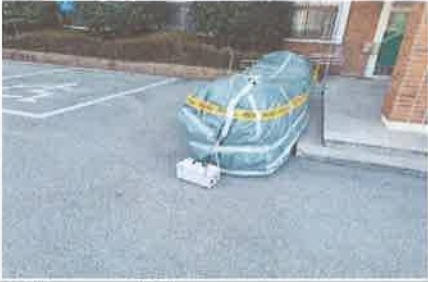
측정 시작 시간: 08:41	측정 종료 시간: 09:24
