청사 건축물 석면조사 용역 보고서

부산광역시 남구청

1. 용역명 : 청사 건축물 석면조사 용역
2. 조사기간 : 2014년 03월 28일 (1일간)
3. 조사기관명 : (주)한국환경엔지니어링
4. 석면조사자 : 김 영 석 (한국석면환경협회 조사자 교육 이수 : 수료번호 제KS12-54-0008호)
김 태 광 (대기환경기사, 대한석면관리협회: 수료번호 2011-39-11)
5. 조사대상 및 범위
 - 1) 조사대상 : 부산광역시 남구 못골로 19 (대연동)
 - 2) 조사범위 : 부산광역시 남구청 전체
 - 3) 조사내용 : 부산광역시 남구청 석면조사 및 석면지도 작성
6. 균질부분 구분 및 시료채취, 분석방법
 - 1) 균질부분(Homogeneous Area)의 구분과 구분근거
 - 고용노동부고시 제2012-9호(석면조사 및 안전성 평가 등에 관한 고시) 제2조 1의2항에 따라 색상과 질감이 같고 같은 시기에 만들어진 물질이나 자재로 구성된 부분에 대하여 육안검사와 공간의 기능, 설계도서, 사용자재의 외관과 사용 위치 등을 조사하여 각각의 균질부분으로 구분하여 분류하였다.
 - 2) 고품시료 채취 및 분석
 - 고용노동부고시 제2012-9호(석면조사 및 안전성 평가 등에 관한 고시)에 따라 석면의 심자재를 채취하여, 편광현미경을 이용한 건축자재등의 석면분석법과 시야평가법 및 중량분석법에 의해 정성·정량분석을 실시하였다.

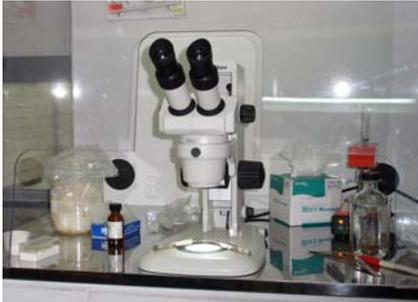
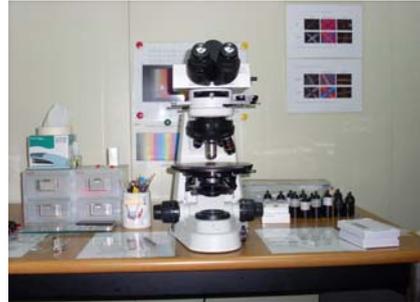
<그림2-1> 현미경사진

시료를 플라스틱 백에 채취하여 본사로 운송하고, 분석방법은 편광현미경을 이용하여 석면 분석법(폐기물공정시험방법 및 고용노동부고시 제2012-9호)과 시야 평가법(Visual Area Estimation) 및 중량분석법에 의해 정성·정량 분석한다.

1) 입체현미경

2) 편광현미경

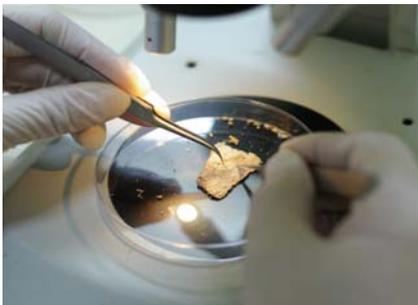
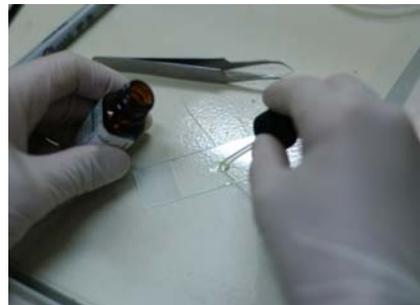
<그림2-2> 고형시료 분석사진

1) 고형시료 전처리

2) 고형시료 전처리

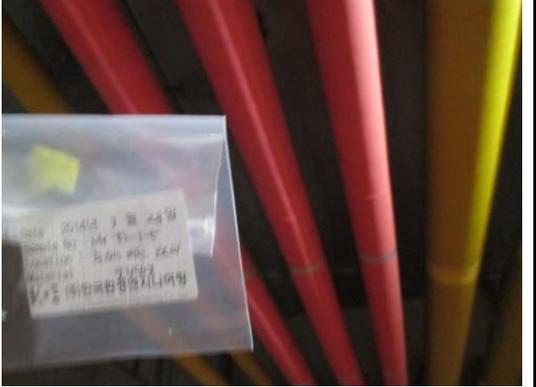
균 질 부분		HA1-4

시 료 번 호		NG-B2-1-5	
건축 자재명		유리섬유	
시료채취위치		주차장 배관 보온재	
분 석 결 과	석면 (Asbestos)	석면 불검출	
	섬유 (Fibrous)	유리섬유 100%	
	비섬유 (Non-Fibrous)	-

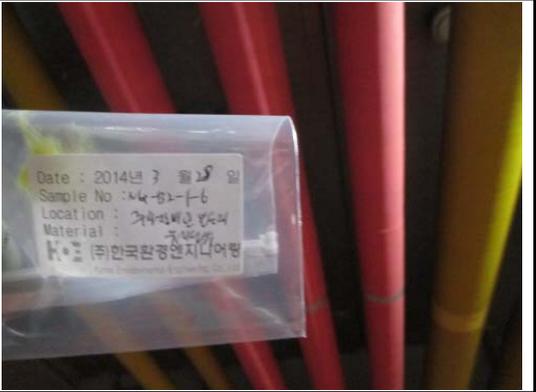
균 질 부분		HA1-4

시 료 번 호		NG-B2-1-6	
건축 자재명		유리섬유	
시료채취위치		주차장 배관 보온재	
분 석 결 과	석면 (Asbestos)	석면 불검출	
	섬유 (Fibrous)	유리섬유 100%	
	비섬유 (Non-Fibrous)	-

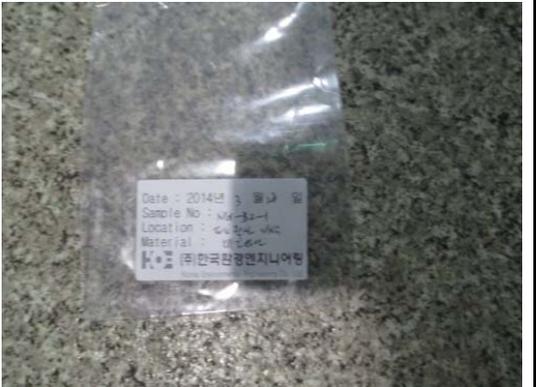
균 질 부분		HA1-10

시 료 번 호		NG-B2-1	
건축 자재명		데코타일	
시료채취위치		EV전실 바닥	
분 석 결 과	석면 (Asbestos)	석면 불검출	
	섬유 (Fibrous)	-	
	비섬유 (Non-Fibrous)	비섬유 100%

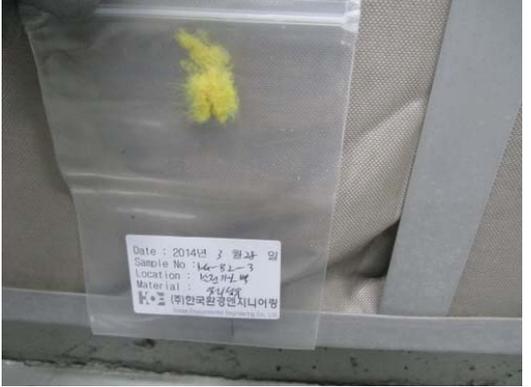
균 질 부분		HA1-4

시 료 번 호		NG-B2-3	
건축 자재명		유리섬유	
시료채취위치		발전기실 벽	
분 석 결 과	석면 (Asbestos)	석면 불검출	
	섬유 (Fibrous)	유리섬유 100%	
	비섬유 (Non-Fibrous)	-

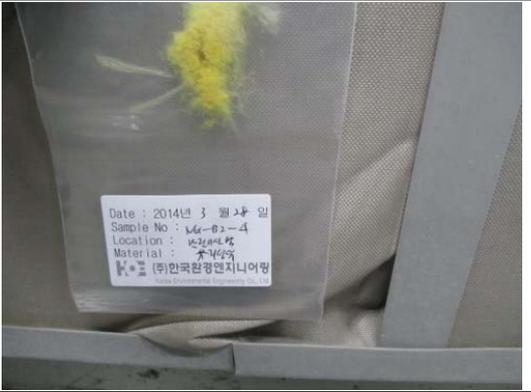
균 질 부분		HA1-4

시 료 번 호		NG-B2-4	
건축 자재명		유리섬유	
시료채취위치		발전기실 벽	
분 석 결 과	석면 (Asbestos)	석면 불검출	
	섬유 (Fibrous)	유리섬유 100%	
	비섬유 (Non-Fibrous)	-

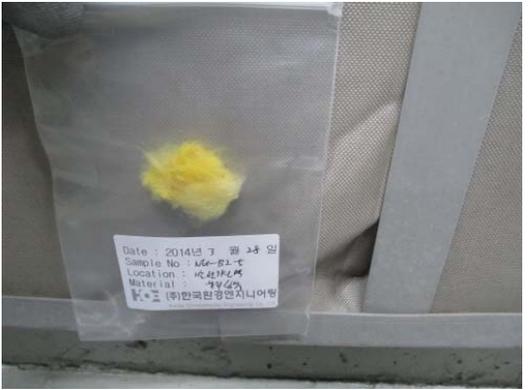
균 질 부분		HA1-4

시 료 번 호		NG-B2-5	
건축 자재명		유리섬유	
시료채취위치		발전기실 벽	
분 석 결 과	석면 (Asbestos)	석면 불검출	
	섬유 (Fibrous)	-	
	비섬유 (Non-Fibrous)	비섬유 100%

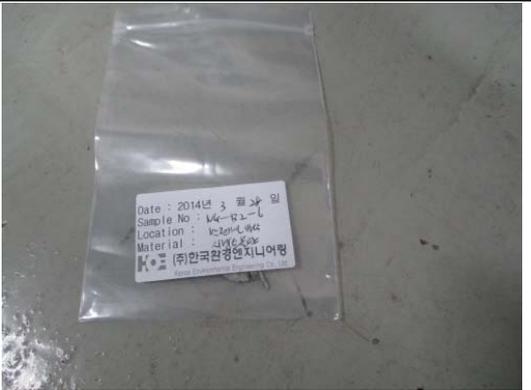
균 질 부분		HA1-1

시 료 번 호		NG-B2-6	
건축 자재명		시멘트모탈	
시료채취위치		발전기실 바닥	
분 석 결 과	석면 (Asbestos)	석면 불검출	
	섬유 (Fibrous)	-	
	비섬유 (Non-Fibrous)	비섬유 100%

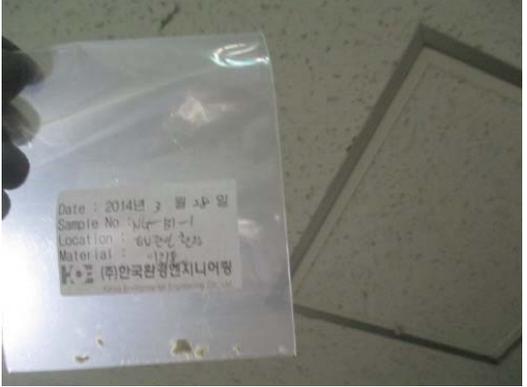
균 질 부분	HA2-1

시 료 번 호	NG-B1-1	
건축 자재명	이지톤	
시료채취위치	EV전실 천장	
분석결과	석면 (Asbestos)	
	섬유 (Fibrous)	미네랄을 65%, 셀룰로오즈 5%
	비섬유 (Non-Fibrous)	비섬유 30%

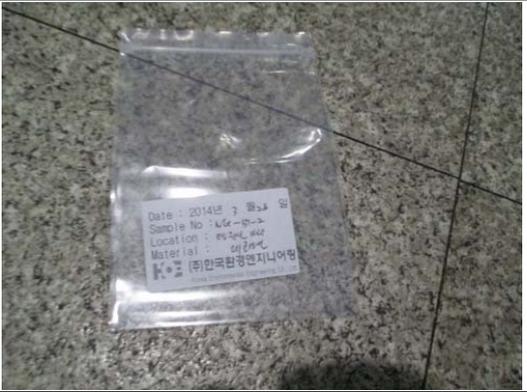
균 질 부분	HA2-8

시 료 번 호	NG-B1-2	
건축 자재명	데코타일	
시료채취위치	EV전실 바닥	
분석결과	석면 (Asbestos)	
	섬유 (Fibrous)	-
	비섬유 (Non-Fibrous)	비섬유 100%

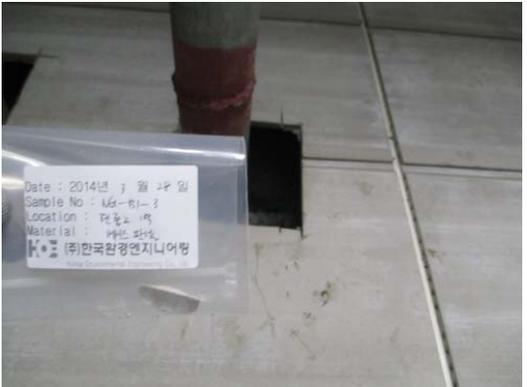
균 질 부분	HA2-5

시 료 번 호	NG-B1-3	
건축 자재명	베이스판넬	
시료채취위치	팬룸2 벽	
분석결과	석면 (Asbestos)	
	섬유 (Fibrous)	기타섬유 10%
	비섬유 (Non-Fibrous)	비섬유 90%

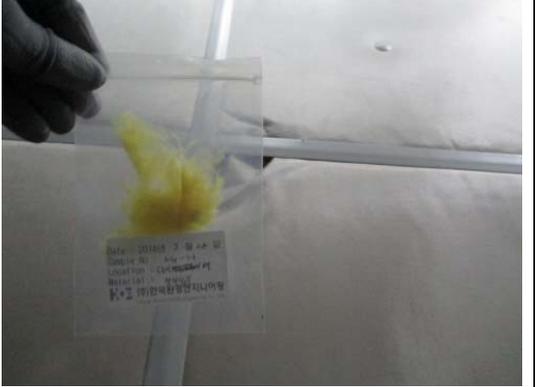
균 질 부분		HA3-10

시 료 번 호		NG-1-1	
건축 자재명		유리섬유	
시료채취위치		공조실 벽	
분석결과	석면 (Asbestos)	석면 불검출	
	섬유 (Fibrous)	유리섬유 100%	
	비섬유 (Non-Fibrous)	-

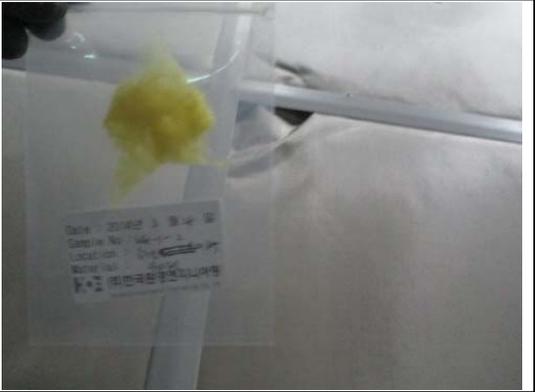
균 질 부분		HA3-10

시 료 번 호		NG-1-2	
건축 자재명		유리섬유	
시료채취위치		공조실 벽	
분석결과	석면 (Asbestos)	석면 불검출	
	섬유 (Fibrous)	유리섬유 100%	
	비섬유 (Non-Fibrous)	-

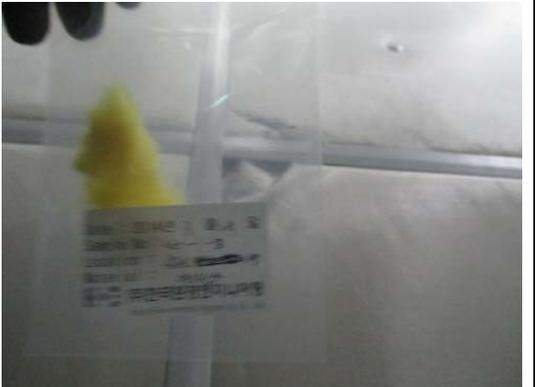
균 질 부분		HA3-10

시 료 번 호		NG-1-3	
건축 자재명		유리섬유	
시료채취위치		공조실 벽	
분석결과	석면 (Asbestos)	석면 불검출	
	섬유 (Fibrous)	유리섬유 100%	
	비섬유 (Non-Fibrous)	-

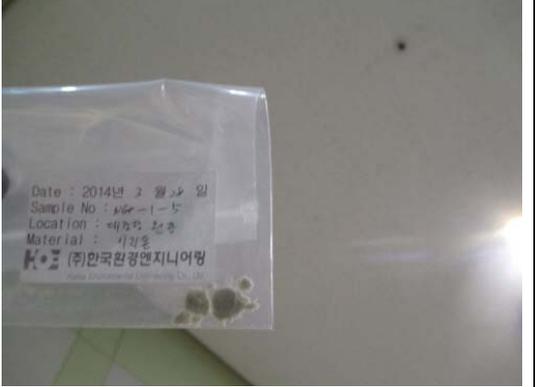
균 질 부분	HA3-1

시 료 번 호	NG-1-5	
건축 자재명	이지톤	
시료채취위치	대강당 천장	
분 석 결 과	석면 (Asbestos)	
	섬유 (Fibrous)	미네랄을 65%, 셀룰로오즈 5%
	비섬유 (Non-Fibrous)	비섬유 30%

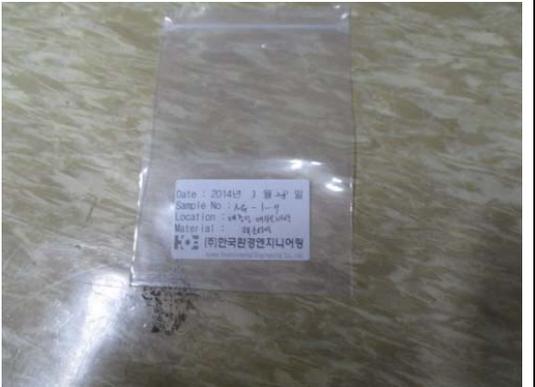
균 질 부분	HA3-13

시 료 번 호	NG-1-7	
건축 자재명	데코타일	
시료채취위치	대강당 대기실 천장	
분 석 결 과	석면 (Asbestos)	
	섬유 (Fibrous)	-
	비섬유 (Non-Fibrous)	비섬유 100%

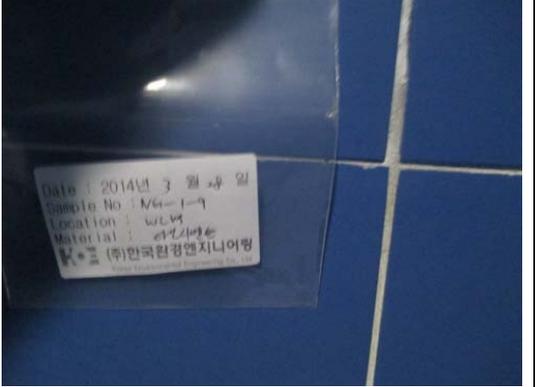
균 질 부분		HA3-15

시 료 번 호		NG-1-9	
건축 자재명		타일시멘트	
시료채취위치		화장실 벽	
분 석 결 과	석면 (Asbestos)	석면 불검출	
	섬유 (Fibrous)	-	
	비섬유 (Non-Fibrous)	비섬유 100%

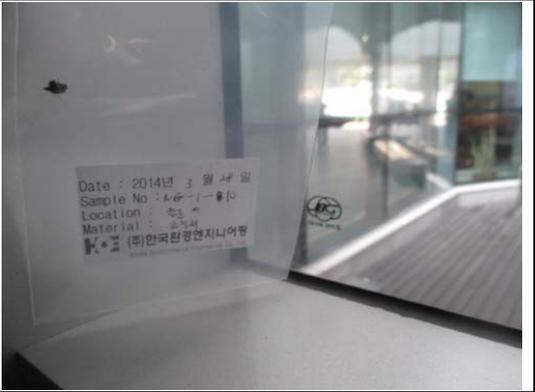
균 질 부분		HA3-16

시 료 번 호		NG-1-10	
건축 자재명		코킹재	
시료채취위치		창문	
분 석 결 과	석면 (Asbestos)	석면 불검출	
	섬유 (Fibrous)	-	
	비섬유 (Non-Fibrous)	비섬유 100%

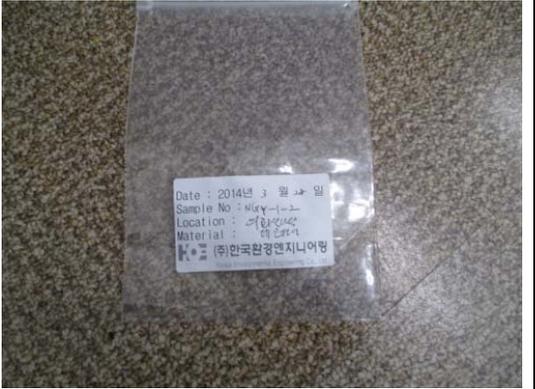
균 질 부분		HA3-13

시 료 번 호		NGY-1-2	
건축 자재명		데코타일	
시료채취위치		의회실 바닥	
분 석 결 과	석면 (Asbestos)	석면 불검출	
	섬유 (Fibrous)	-	
	비섬유 (Non-Fibrous)	비섬유 100%

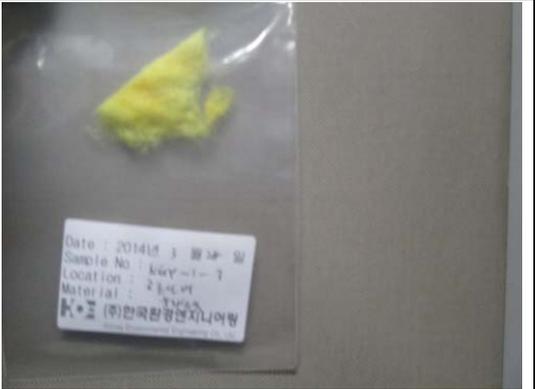
균 질 부분		HA3-10

시 료 번 호		NGY-1-3	
건축 자재명		유리섬유	
시료채취위치		공조실 벽	
분 석 결 과	석면 (Asbestos)	석면 불검출	
	섬유 (Fibrous)	유리섬유 100%	
	비섬유 (Non-Fibrous)	-

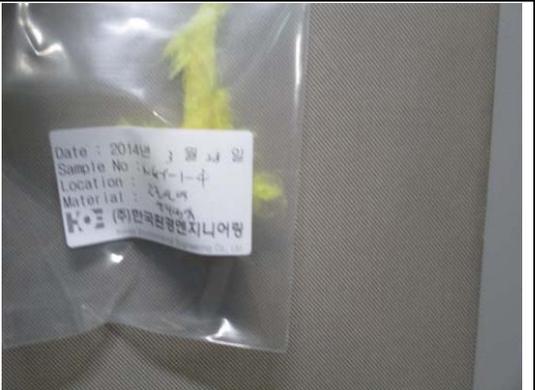
균 질 부분		HA3-10

시 료 번 호		NGY-1-4	
건축 자재명		공조실 벽	
시료채취위치		석면 불검출	
분 석 결 과	석면 (Asbestos)	유리섬유 100%	
	섬유 (Fibrous)	-	
	비섬유 (Non-Fibrous)	-

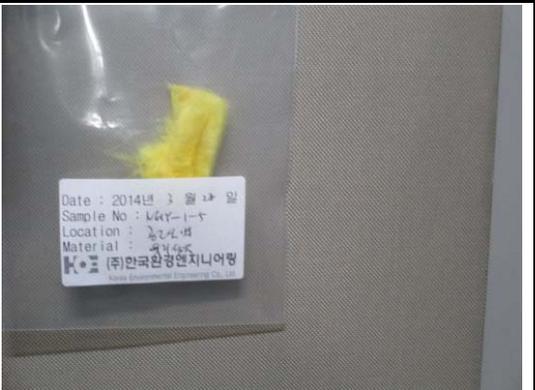
균 질 부분		HA3-10

시 료 번 호		NGY-1-5	
건축 자재명		공조실 벽	
시료채취위치		석면 불검출	
분 석 결 과	석면 (Asbestos)	유리섬유 100%	
	섬유 (Fibrous)	-	
	비섬유 (Non-Fibrous)	-

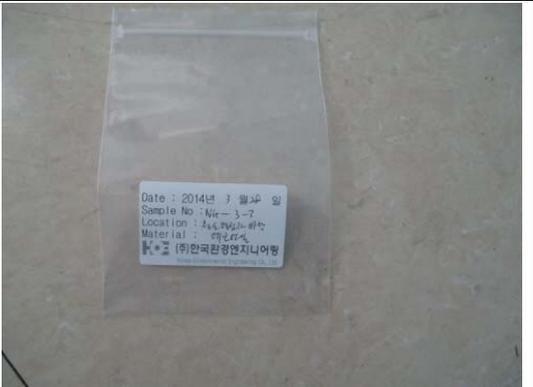
시 료 번 호		NG-3-2	
건축 자재명		석고보드	
시료채취위치		복도 천장	
분 석 결 과	석면 (Asbestos)	석면 불검출	
	섬유 (Fibrous)	-	
	비섬유 (Non-Fibrous)	비섬유 100%	
균 질 부분		HA5-7

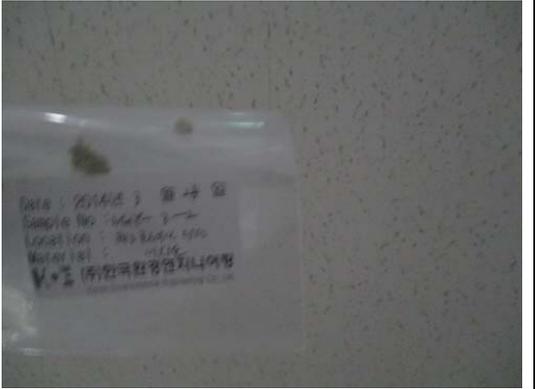
균 질 부 분		HA5-1

시 료 번 호		NGY-3-2	
건축 자재명		이지톤	
시료채취위치		제2회의실 천장	
분 석 결 과	석면 (Asbestos)	석면 불검출	
	섬유 (Fibrous)	-	
	비섬유 (Non-Fibrous)	비섬유 100%

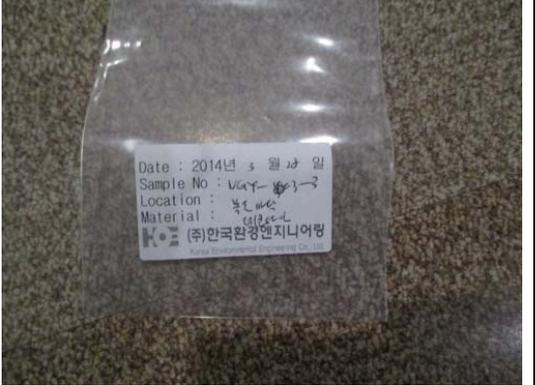
균 질 부 분		HA5-7

시 료 번 호		NGY-3-3	
건축 자재명		데코타일	
시료채취위치		복도 바닥	
분 석 결 과	석면 (Asbestos)	석면 불검출	
	섬유 (Fibrous)	-	
	비섬유 (Non-Fibrous)	비섬유 100%

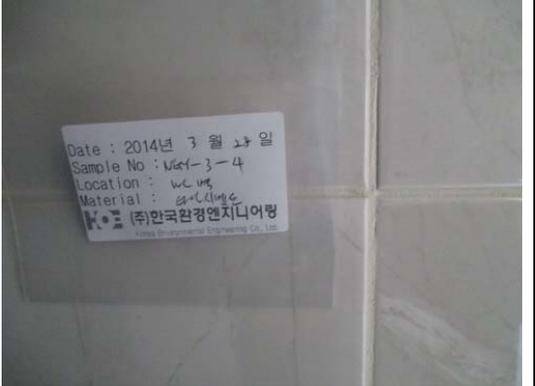
균 질 부 분		HA5-8

시 료 번 호		NGY-3-4	
건축 자재명		타일시멘트	
시료채취위치		화장실 벽	
분 석 결 과	석면 (Asbestos)	석면 불검출	
	섬유 (Fibrous)	-	
	비섬유 (Non-Fibrous)	비섬유 100%

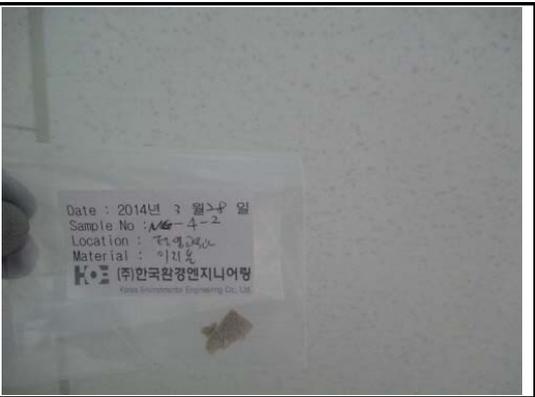
균 질 부분		HA6-2

시 료 번 호		NG-4-2	
건축 자재명		이지톤	
시료채취위치		평생교육과 천장	
분 석 결 과	석면 (Asbestos)	석면 불검출	
	섬유 (Fibrous)	미네랄 울 65%, 셀룰로오즈 5%	
	비섬유 (Non-Fibrous)	비섬유 30%

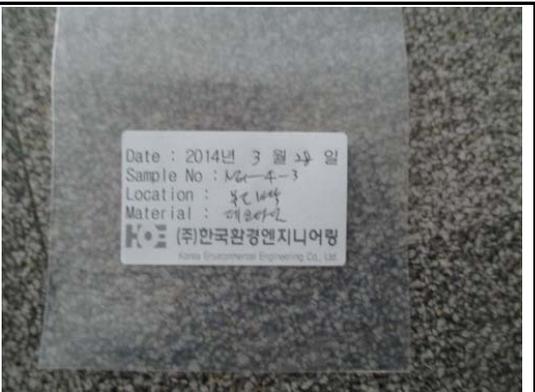
균 질 부분		HA6-8

시 료 번 호		NG-4-3	
건축 자재명		데코타일	
시료채취위치		북도 바닥	
분 석 결 과	석면 (Asbestos)	석면 불검출	
	섬유 (Fibrous)	-	
	비섬유 (Non-Fibrous)	비섬유 100%

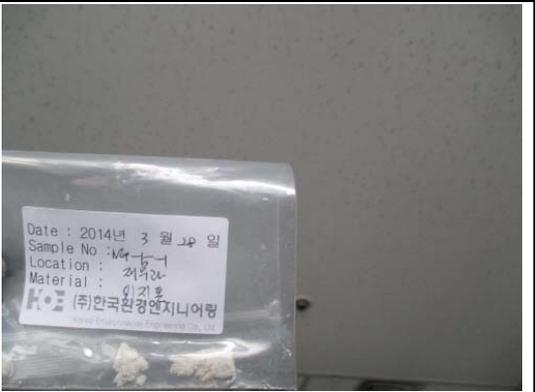
균 질 부분		HA7-1

시 료 번 호		NG-5-1	
건축 자재명		이지톤	
시료채취위치		재무과 천장	
분 석 결 과	석면 (Asbestos)	석면 불검출	
	섬유 (Fibrous)	미네랄을 65%, 셀룰로오스 5%	
	비섬유 (Non-Fibrous)	비섬유 30%	
균 질 부분		HA7-2

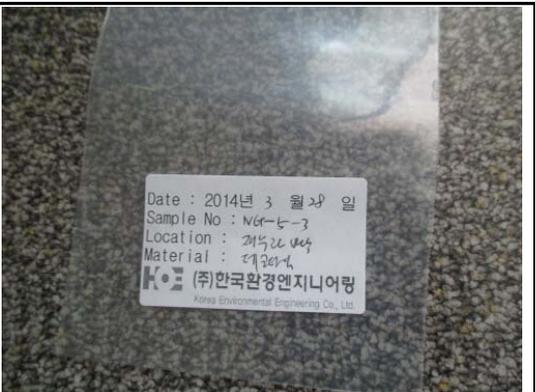
시 료 번 호		NG-5-2	
건축 자재명		석고보드	
시료채취위치		대회의실 천장	
분 석 결 과	석면 (Asbestos)	석면 불검출	
	섬유 (Fibrous)	-	
	비섬유 (Non-Fibrous)	비섬유 100%	
균 질 부분		HA7-9

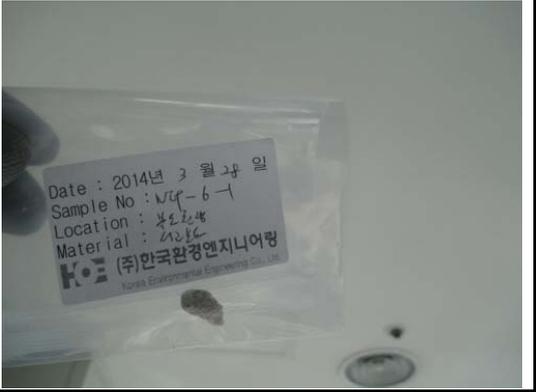
균 질 부분		HA8-2

시 료 번 호		NG-6-1	
건축 자재명		석고보드	
시료채취위치		복도 천장	
분 석 결 과	석면 (Asbestos)	석면 불검출	
	섬유 (Fibrous)	-	
	비섬유 (Non-Fibrous)	비섬유 100%

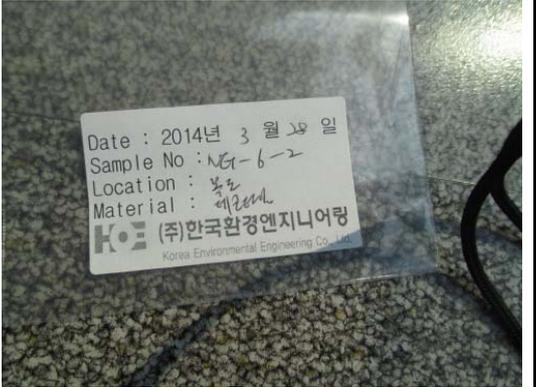
균 질 부분		HA8-8

시 료 번 호		NG-6-2	
건축 자재명		데코타일	
시료채취위치		복도 바닥	
분 석 결 과	석면 (Asbestos)	석면 불검출	
	섬유 (Fibrous)	-	
	비섬유 (Non-Fibrous)	비섬유 100%

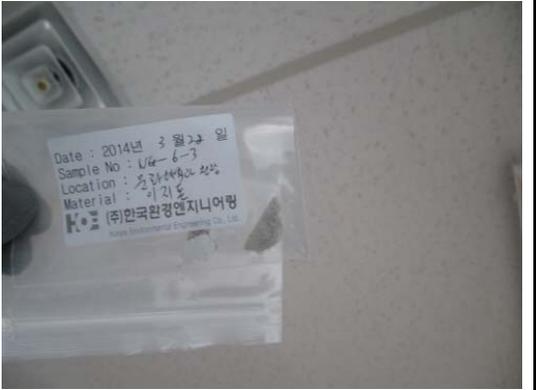
균 질 부분		HA8-1

시 료 번 호		NG-6-3	
건축 자재명		이지톤	
시료채취위치		문화체육과 천장	
분 석 결 과	석면 (Asbestos)	석면 불검출	
	섬유 (Fibrous)	미네랄을 65%, 셀룰로오즈 5%	
	비섬유 (Non-Fibrous)	비섬유 30%

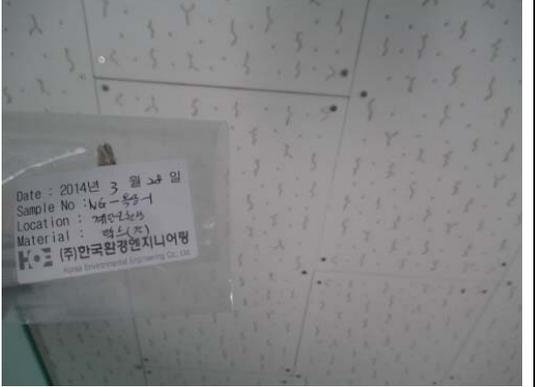
균 질 부분		HA10-2

시료 번호		NG-옥상-1	
건축 자재명		텍스(갈매기무늬)	
시료채취위치		계단실 천장	
분석결과	석면 (Asbestos)	석면 불검출	
	섬유 (Fibrous)	-	
	비섬유 (Non-Fibrous)	비섬유 100%

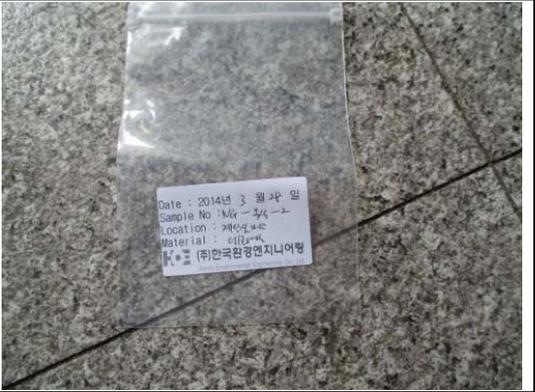
균 질 부분		HA10-4

시료 번호		NG-옥상-2	
건축 자재명		데코타일	
시료채취위치		계단실 바닥	
분석결과	석면 (Asbestos)	석면 불검출	
	섬유 (Fibrous)	-	
	비섬유 (Non-Fibrous)	비섬유 100%

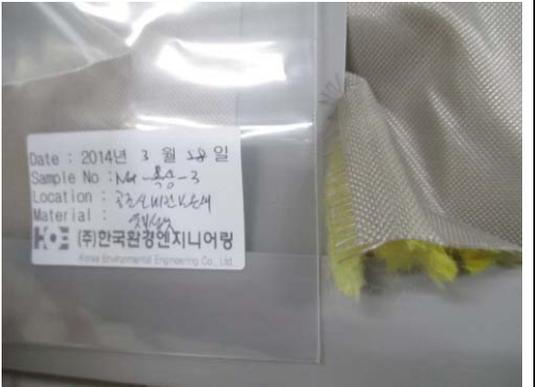
균 질 부분		HA10-5

시료 번호		NG-옥상-3	
건축 자재명		유리섬유	
시료채취위치		공조실 배관 보온재	
분석결과	석면 (Asbestos)	석면 불검출	
	섬유 (Fibrous)	유리섬유 100%	
	비섬유 (Non-Fibrous)	-

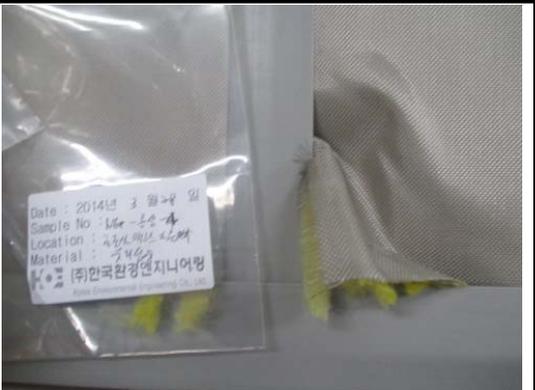
균 질 부분		HA10-5

시료 번호		NG-옥상-4	
건축 자재명		유리섬유	
시료채취위치		공조실 배관 보온재	
분석결과	석면 (Asbestos)	석면 불검출	
	섬유 (Fibrous)	유리섬유 100%	
	비섬유 (Non-Fibrous)	-
