# 건축물석면조사 결과 보고서

# 부산광역시 남구도서관 건축물 석면조사 용역 보고서

| 용역명 | 부산광역시 남구도서관 건축물 석면조사 | | | | |
| 소재지 | 부산광역시 남구 대연동 317-56번지 외 24필지 | | | | |

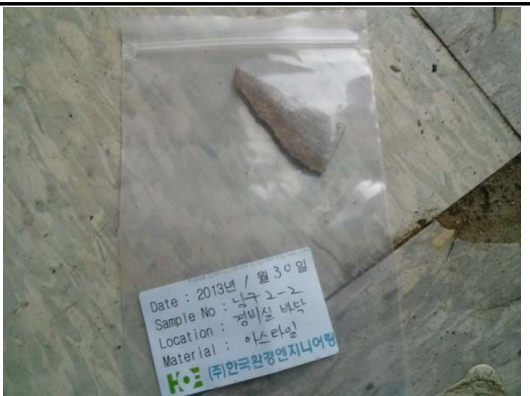
| 균 질 부 분 | | HA1-5 | |

| 시 료 번 호 | | 남구2-2 | |
| 건축 자재명 | | 아스타일(회색30*30) | |
| 시료채취위치 | | 수위실 바닥 | |
| 분<br>석<br>결<br>과 | 석면<br>(Asbestos) | <b>석면불검출</b> | |
| | 섬유<br>(Fibrous) | - | |
| | 비섬유<br>(Non-Fibrous) | 비섬유 100% | |

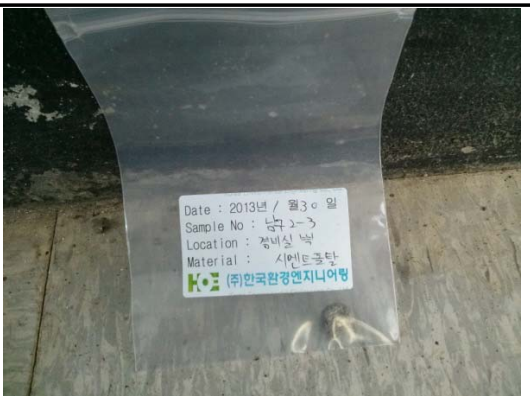
| 균 질 부 분 | | HA1-3 | |

| 시 료 번 호 | | 남구2-3 | |
| 건축 자재명 | | 시멘트몰탈 | |
| 시료채취위치 | | 수위실 벽 | |
| 분<br>석<br>결<br>과 | 석면<br>(Asbestos) | <b>석면불검출</b> | |
| | 섬유<br>(Fibrous) | - | |
| | 비섬유<br>(Non-Fibrous) | 비섬유 100% | |

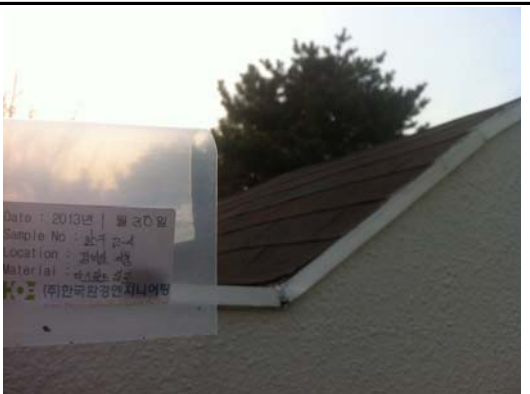
| 균 질 부 분 | | HA1-1 | |

| 시 료 번 호 | | 남구2-4 | |
| 건축 자재명 | | 아스팔트싱글 | |
| 시료채취위치 | | 수위실 지붕 | |
| 분<br>석<br>결<br>과 | 석면<br>(Asbestos) | <b>석면불검출</b> | |
| | 섬유<br>(Fibrous) | 유리섬유 20% | |
| | 비섬유<br>(Non-Fibrous) | 비섬유 80% | |

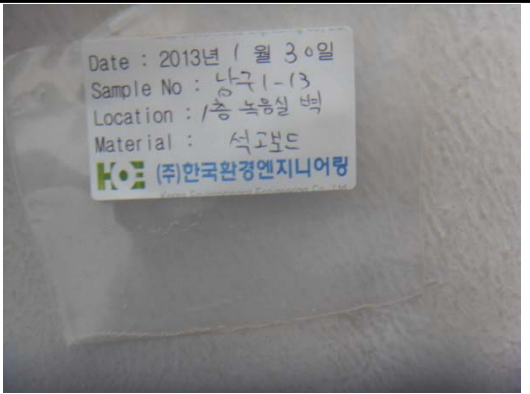
| 균 질 부 분 | | HA3-4 | |

| 시 료 번 호 | | 남구1-13 | |
| 건축 자재명 | | 석고보드 | |
| | 섬유<br>(Fibrous) | 셀룰로오즈 3% | |
| | 비섬유<br>(Non-Fibrous) | 비섬유 97% | |

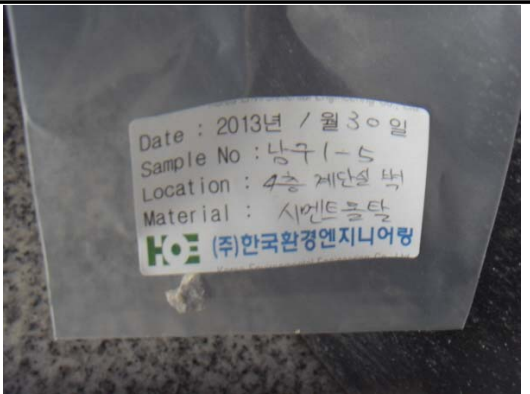
| 균 질 부 분 | | HA6-2 | |

| 시 료 번 호 | | 남구1-5 | |
| 건축 자재명 | | 시멘트몰탈 | |

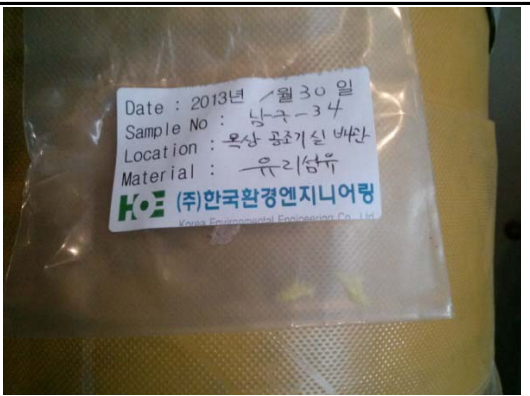
| 균 질 부 분 | | HA7-4 | |

| 시 료 번 호 | | 남구1-34 | |
| 건축 자재명 | | 유리섬유 | |
| | 섬유<br>(Fibrous) | 유리섬유 98% | |
| | 비섬유<br>(Non-Fibrous) | 비섬유 2% | |

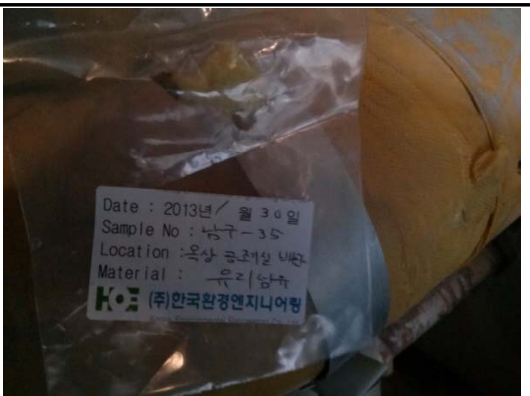
| 균 질 부 분 | | HA7-4 | |

| 시 료 번 호 | | 남구1-35 | |
| 건축 자재명 | | 유리섬유 | |
| | 섬유<br>(Fibrous) | 유리섬유 98% | |
| | 비섬유<br>(Non-Fibrous) | 비섬유 2% | |

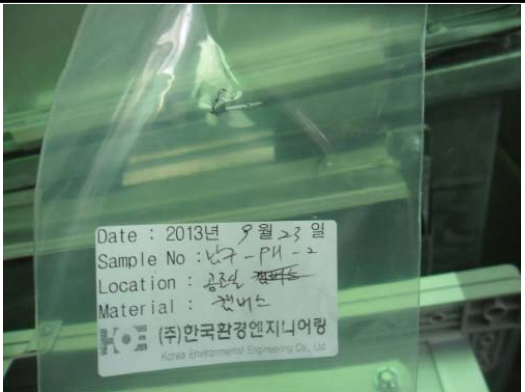
| 균 질 부 분 | | HA7-5 | |

| 시 료 번 호 | | 남구1-35 | |
| 건축 자재명 | | 캔버스 | |
