# 대연4동 주민센터

## 석면조사 및 석면지도 작성

대연4동 주민센터

본 보고서를 “대연4동 주민센터 석면조사 및 석면지도 작성 ” 에 관한  
보고서로 제출합니다.

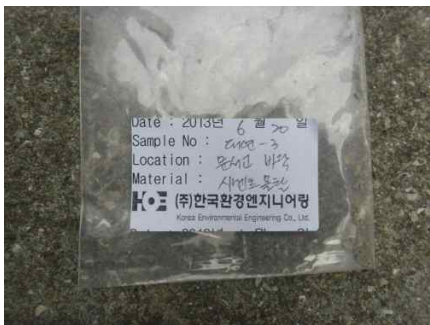
| 균 질 부 분 | | HA1-2 | |
| 시 료 번 호 | | 대연-3 | |
| 건축 자재명 | | 시멘트모탈 | |

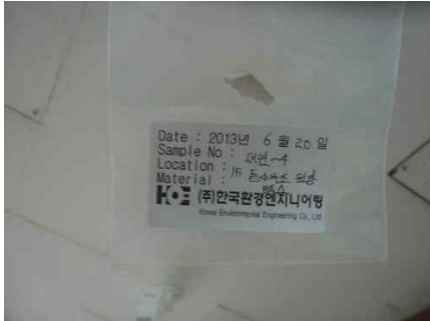
| 균 질 부 분 | | HA2-2 | |
| 시 료 번 호 | | 대연-4 | |
| 건축 자재명 | | 텍스 | |
| | 섬유<br>(Fibrous) | 셀룰로오즈 15%, 기타섬유 2% | |
| | 비섬유<br>(Non-Fibrous) | 비섬유 80% | |

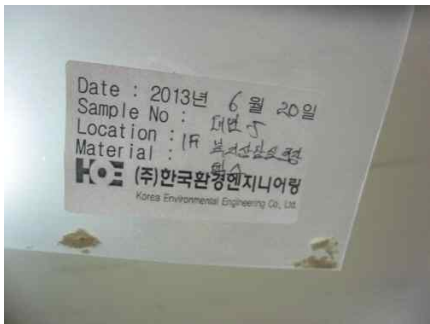
| 균 질 부 분 | | HA2-2 | |
| 시 료 번 호 | | 대연-5 | |
| 건축 자재명 | | 텍스 | |
| | 섬유<br>(Fibrous) | 셀룰로오즈 15%, 기타섬유 2% | |
| | 비섬유<br>(Non-Fibrous) | 비섬유 80% | |

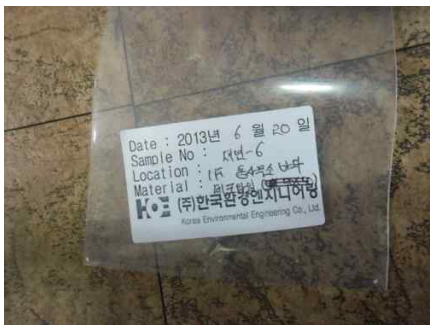
| 균 질 부 분 | | HA2-10 | |
| 시 료 번 호 | | 대연-6 | |
| 건축 자재명 | | 데코타일 | |
| | 섬유<br>(Fibrous) | - | |
| | 비섬유<br>(Non-Fibrous) | 비섬유 100% | |

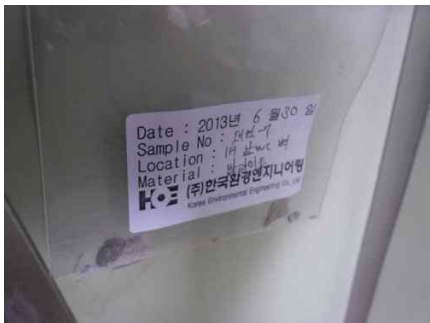
| 균 질 부 분 | | HA2-8 | |
| 시 료 번 호 | | 대연-7 | |
| 건축 자재명 | | 밤라이트 | |
| | 비섬유<br>(Non-Fibrous) | 비섬유 85% | |

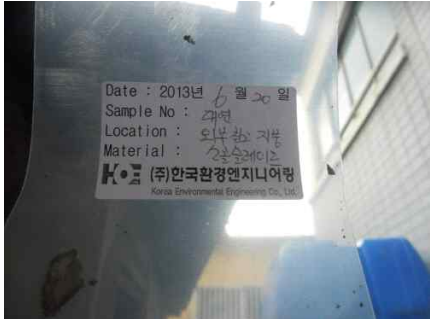
| 균 질 부 분 | | HA2-1 | |
| 시 료 번 호 | | 대연-15 | |
| 건축 자재명 | | 소골슬레이트 | |

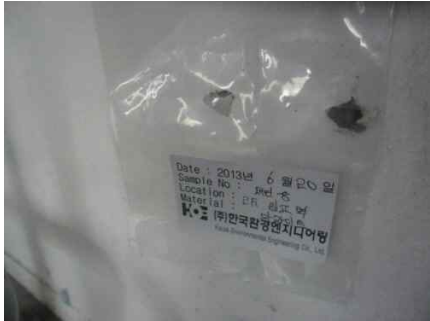
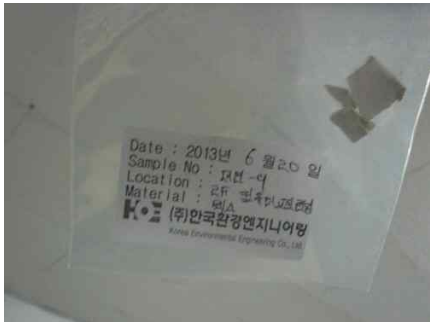
| 균 질 부 분 | | HA3-6 | |
| 시 료 번 호 | | 대연-8 | |
| 건축 자재명 | | 밤라이트 | |
| 시료채취위치 | | 2층 창고 벽 | |
| 분<br>석<br>결<br>과 | 석면<br>(Asbestos) | <b>백석면 8%</b> | |
| | 섬유<br>(Fibrous) | 셀룰로오즈 5%, 기타섬유 2% | |
| | 비섬유<br>(Non-Fibrous) | 비섬유 85% | |

- 1) 비산성과 손상이 동시에 있는 경우 손상에 대한 보수
- 2) 석면함유 건축자재 또는 설비에 대한 지속적인 유지관리
- 3) 석면함유 건축자재 또는 설비가 손상되었을 경우 즉시 보수
- 4) 석면함유 건축자재를 인위적으로 손상시키지 않도록 함
- 5) 전기공사, 배관공사 등 건축물 유지보수 공사시 석면함유 설비 또는 자재가 훼손되어 석면이 비산 되지 않도록 작업수행

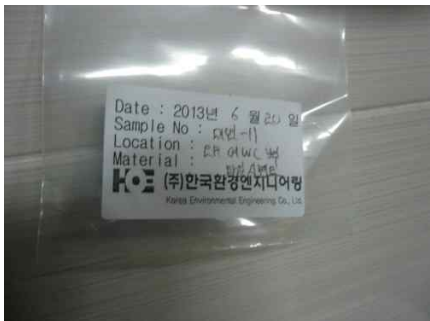
| 건축 자재명 | | 텍스 | |
| 시료채취위치 | | 2층 동대본부 천장 | |
| 분<br>석<br>결<br>과 | 석면<br>(Asbestos) | <b>백석면 3%</b> | |
| | 섬유<br>(Fibrous) | 셀룰로오즈 15%, 기타섬유 2% | |
| | 비섬유<br>(Non-Fibrous) | 비섬유 80% | |

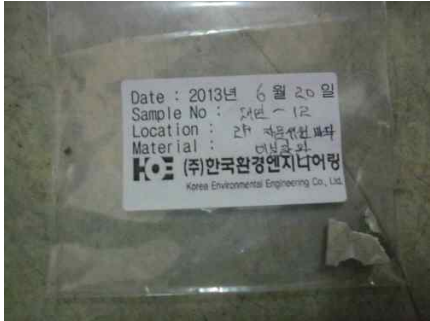
| 균 질 부 분 | | HA3-7 | |
| 시 료 번 호 | | 대연-12 | |
| 건축 자재명 | | 비닐장판 | |
| | 섬유<br>(Fibrous) | - | |
| | 비섬유<br>(Non-Fibrous) | 비섬유 100% | |

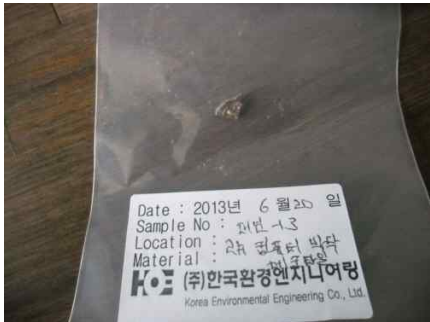
| 균 질 부 분 | | HA3-10 | |
| 시 료 번 호 | | 대연-13 | |
| 건축 자재명 | | 데코타일(갈색15*90) | |
| | 섬유<br>(Fibrous) | - | |
| | 비섬유<br>(Non-Fibrous) | 비섬유 100% | |

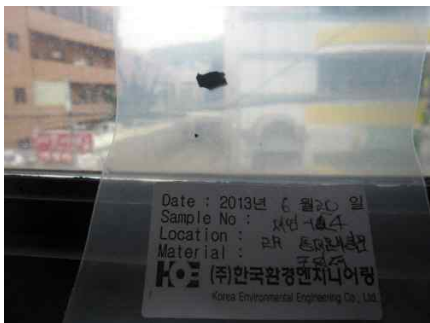
| 균 질 부 분 | | HA3-12 | |
| 시 료 번 호 | | 대연-14 | |
| 건축 자재명 | | 코킹재 | |
