# 건축물석면조사 결과 보고서

# 용호1동 주민센터외 1개소 건축물 석면조사 용역 보고서 (용호1동 주민센터)

1. 용역명 : 용호1동 주민센터외 1개소 건축물 석면조사 (용호1동 주민센터)
2. 조사기간 : 2013년 10월 02일 (1일간)
3. 조사기관명 : (주)한국환경엔지니어링
4. 석면조사자 : 송옥현 (한국석면환경협회조사자교육 이수 : 수료번호 제KS12-54-0009호)  
김태광 (대기환경기사, 대한석면관리협회: 수료번호 2011-39-11)

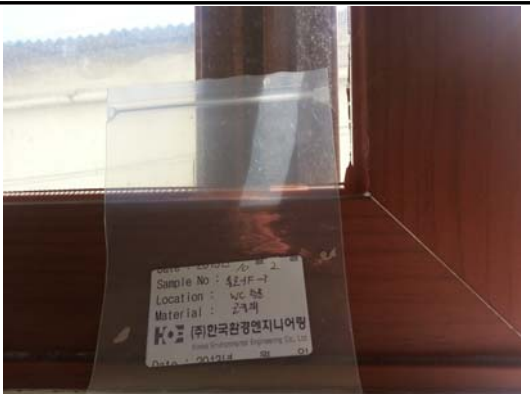
| 시 료 번 호 | | 용호-1F-3 | |

| 균 질 부 분 | | HA1-14 | |
| 건축 자재명 | | 코킹재 | |
| 시료채취위치 | | 화장실 창문 | |
| 분<br>석<br>결<br>과 | 석면<br>(Asbestos) | 석면 불검출 | |
| | 비섬유<br>(Non-Fibrous) | 비섬유 100% | |

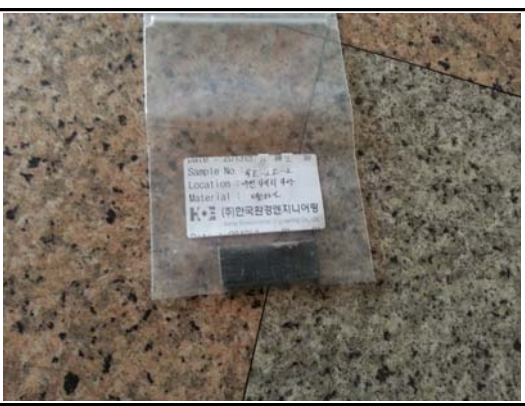
| 시 료 번 호 | | 용호-2F-2 | |

| 균 질 부 분 | | HA1-7 | |
| 건축 자재명 | | 데코타일 | |
| 시료채취위치 | | 주민자치회 바닥 | |
| 분 석 결 과 | 석면 (Asbestos) | 석면 불검출 | |
| | 비섬유 (Non-Fibrous) | 비섬유 100% | |

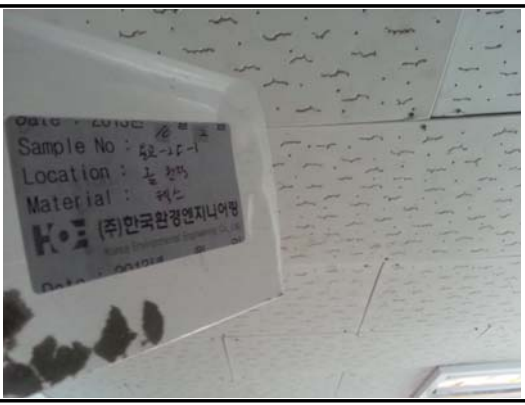
| 시 료 번 호 | | 용호-2F-3 | |

| 균 질 부 분 | | HA1-1 | |
| 건축 자재명 | | 텍스 | |
| 시료채취위치 | | 홀 천장 | |
| 분 석 결 과 | 석면 (Asbestos) | 백석면 3% | |
| | 섬유 (Fibrous) | 셀룰로오즈 20%, 기타섬유 2% | |
| | 비섬유 (Non-Fibrous) | 비섬유 75% | |

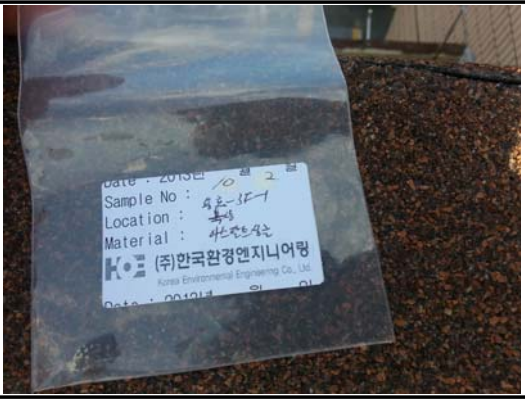
| 시 료 번 호 | | 용호-3F-1 | |

| 균 질 부 분 | | HA1-11 | |
| 건축 자재명 | | 아스팔트싱글 | |
| 시료채취위치 | | 옥상 지붕 | |
| 분 석 결 과 | 석면 (Asbestos) | 석면 불검출 | |
| | 섬유 (Fibrous) | 유리섬유 10% | |
| | 비섬유 (Non-Fibrous) | 비섬유 90% | |
