**용호1동 주민센터외 1개소  
건축물 석면조사 용역 보고서  
(용호1동 주민센터 엘리메트로 출장소)**

**용호1동 주민센터**

용역명	용호1동 주민센터외 1개소 건축물 석면조사 (용호1동 주민센터 엘리베이터 출장소)				
소재지	부산광역시 남구 신선로 566-2				
소유자	부산광역시 남구	건축물구조	철근콘크리트조		
건축물연면적	873.16 m <sup>2</sup> (건축물대장)	사용용도	제1종근린생활시설		
석면조사범위	용호1동 주민센터 엘리베이터 출장소 전체				
석면함유자재 면적	슬레이트	텍스	밤라이트	개스킷	합계면적
	-	-	-	-	석면함유 자재없음

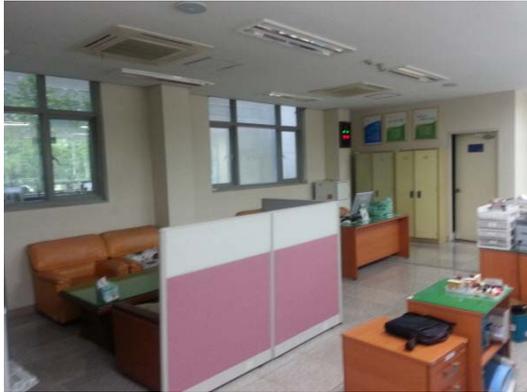
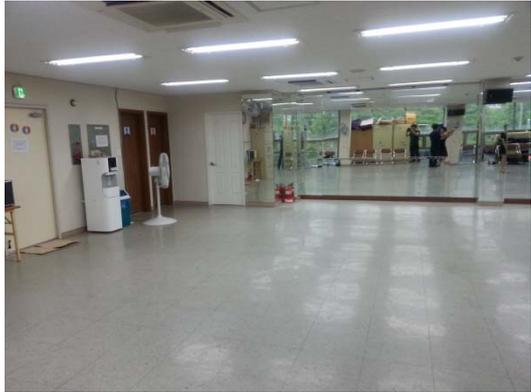
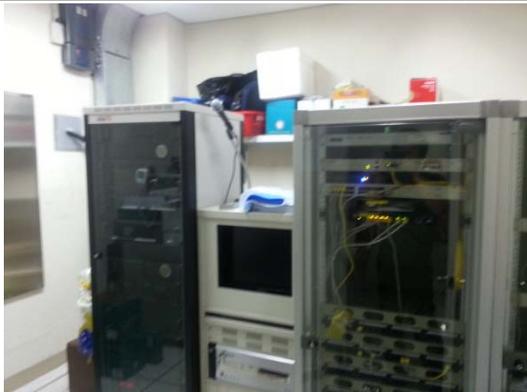
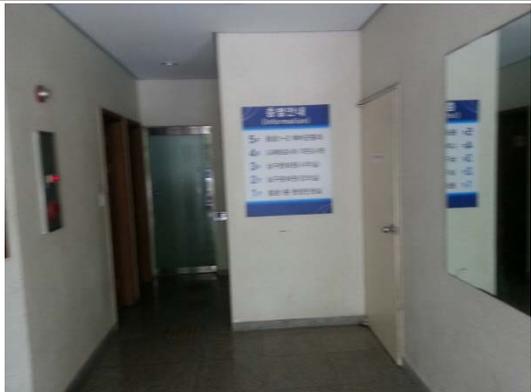
연 번	1	조사일자	2013. 10. 02
소 유 주	부산광역시 남구	조 사 자	송 욱 현, 김 태 광
소 재 지	부산광역시 남구 신선로 566-2	조사범위	건축물 전체
건축물현황	건축물명	구 조	건축면적(m <sup>2</sup> )
	1. 1층 제1종근린생활시설	철근콘크리트조	183.82
		이 하 여 백	
건축물 사진

내부사진	내부사진	
특이사항

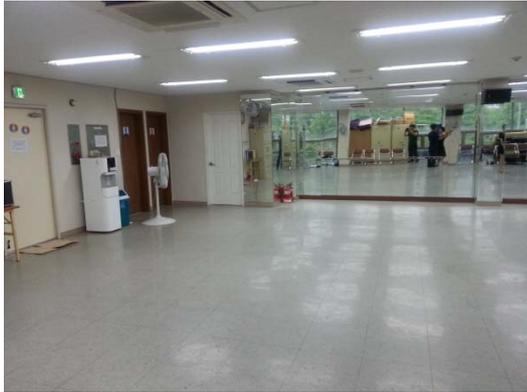
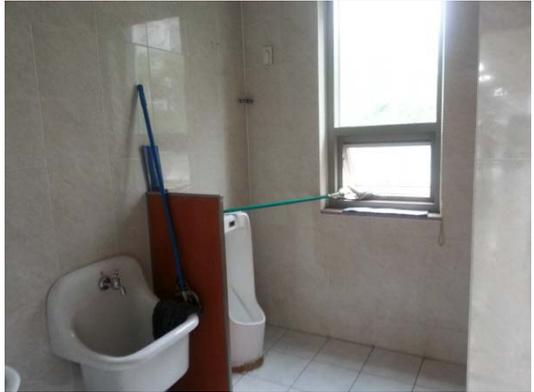
연 번	2	조사일자	2013. 10. 02
소 유 주	부산광역시 남구	조 사 자	송 욱 현, 김 태 광
소 재 지	부산광역시 남구 신선로 566-2	조사범위	건축물 전체
건축물현황	건축물명	구 조	건축면적(m <sup>2</sup> )
	1. 2층 제1종근린생활시설	철근콘크리트조	211.48
		이 하 여 백	
건축물 사 진

내부사진	내부사진	
	공 란	공 란	
특이사항

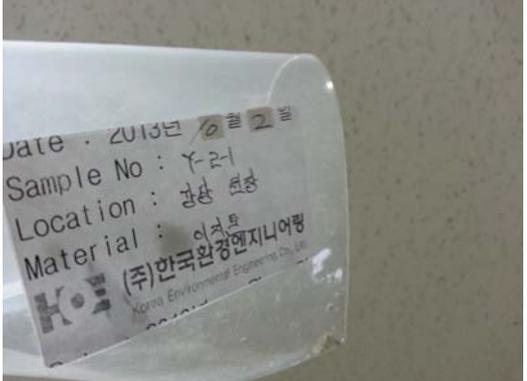
균 질 부 분		HA2-1

시 료 번 호		Y-2-1	
건축 자재명		이지톤	
시료채취위치		강당 천장	
분 석 결 과	석면 (Asbestos)	<b>석면 불검출</b>	
	섬유 (Fibrous)	미네랄을 55%, 셀룰로오즈 5%	
	비섬유 (Non-Fibrous)	비섬유 40%

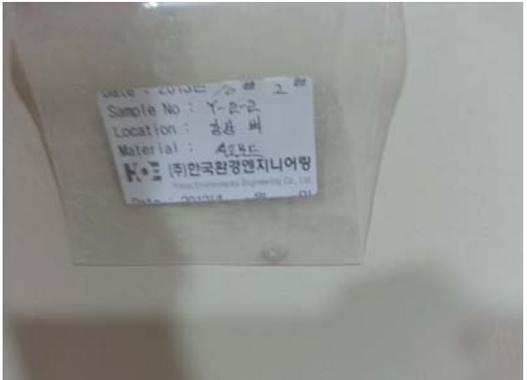
균 질 부 분		HA2-5

시 료 번 호		Y-2-2	
건축 자재명		석고보드	
시료채취위치		강당 벽	
분 석 결 과	석면 (Asbestos)	<b>석면 불검출</b>	
	섬유 (Fibrous)	셀룰로오즈 2%	
	비섬유 (Non-Fibrous)	비섬유 98%

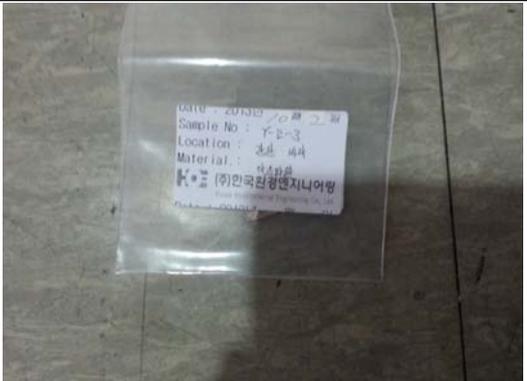
균 질 부 분		HA2-8

시 료 번 호		Y-2-3	
건축 자재명		아스타일	
시료채취위치		강당 바닥	
분 석 결 과	석면 (Asbestos)	<b>석면 불검출</b>	
	섬유 (Fibrous)	-	
	비섬유 (Non-Fibrous)	비섬유 100%

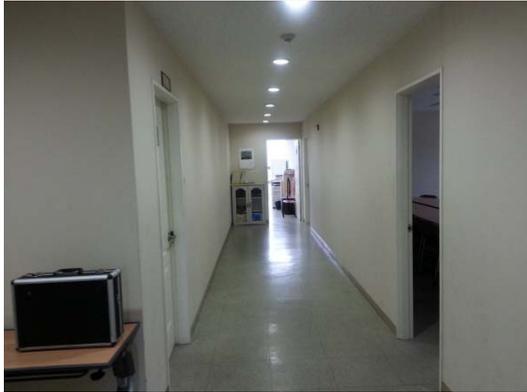
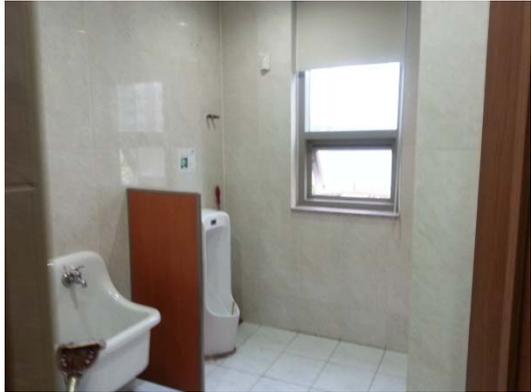
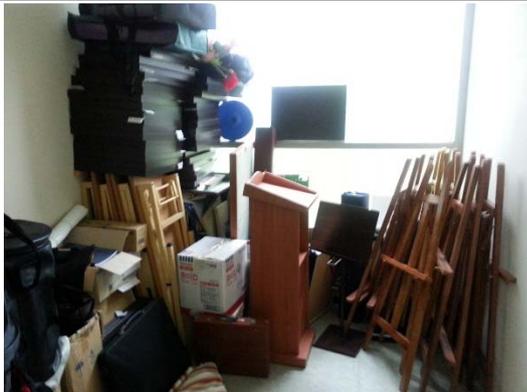
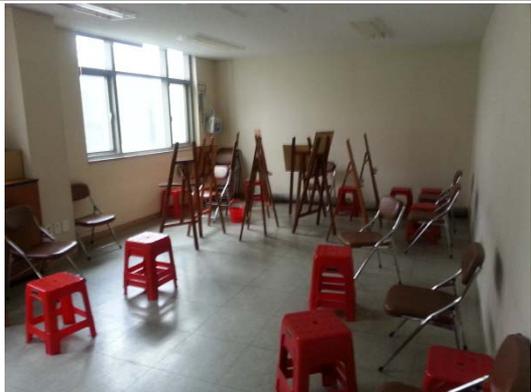
연 번	3	조사일자	2013. 10. 02
소 유 주	부산광역시 남구	조 사 자	송 욱 현, 김 태 광
소 재 지	부산광역시 남구 신선로 566-2	조사범위	건축물 전체
건축물현황	건축물명	구 조	건축면적(m <sup>2</sup> )
	1. 3층 제1종근린생활시설	철근콘크리트조	211.48
		이 하 여 백	
건축물 사 진

내부사진	내부사진	
특이사항

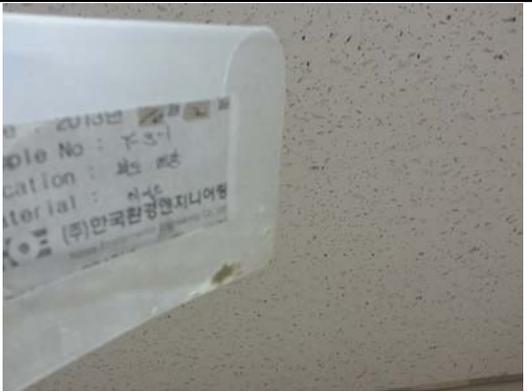
균 질 부 분		HA3-1

시 료 번 호		Y-3-1	
건축 자재명		이지톤	
시료채취위치		복도 천장	
분 석 결 과	석면 (Asbestos)	<b>석면 불검출</b>	
	섬유 (Fibrous)	미네랄을 55%, 셀룰로오즈 5%	
	비섬유 (Non-Fibrous)	비섬유 40%

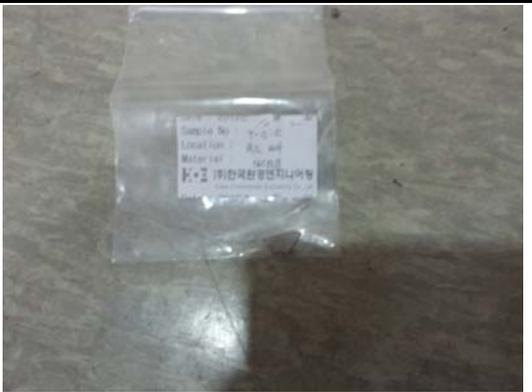
균 질 부 분		HA3-8

시 료 번 호		Y-3-2	
건축 자재명		아스타일	
시료채취위치		복도 바닥	
분 석 결 과	석면 (Asbestos)	<b>석면 불검출</b>	
	섬유 (Fibrous)	-	
	비섬유 (Non-Fibrous)	비섬유 100%

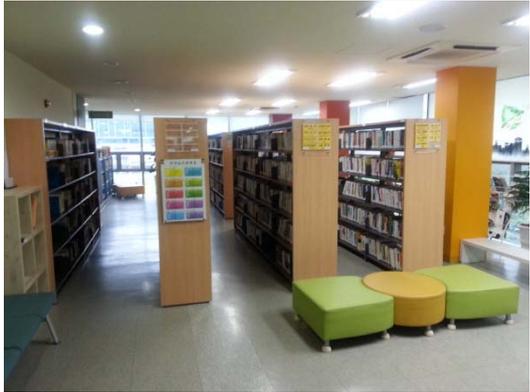
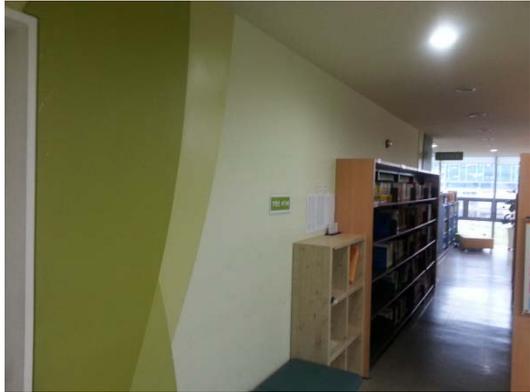
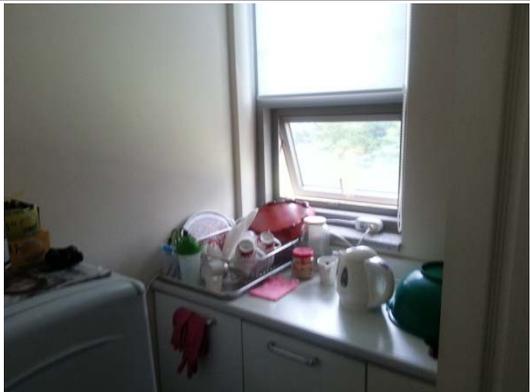
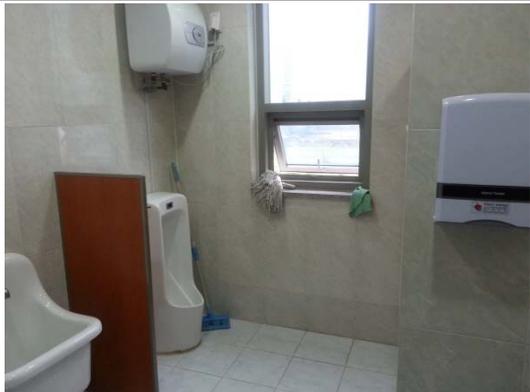
연 번	4	조사일자	2013. 10. 02
소 유 주	부산광역시 남구	조 사 자	송 욱 현, 김 태 광
소 재 지	부산광역시 남구 신선로 566-2	조사범위	건축물 전체
건축물현황	건축물명	구 조	건축면적(m <sup>2</sup> )
	1. 4층 제1종근린생활시설	철근콘크리트조	211.48
건축물 사진

내부사진	내부사진	
특이사항

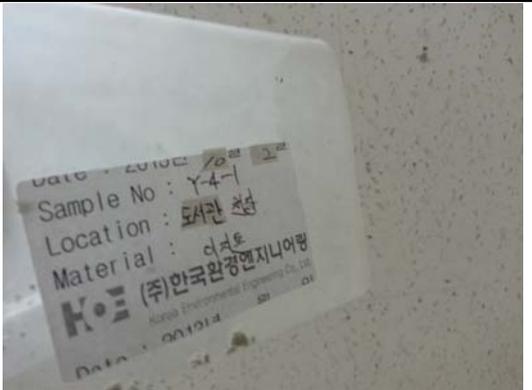
균 질 부 분		HA4-1

시 료 번 호		Y-4-1	
건축 자재명		이지톤	
시료채취위치		도서관 천장	
분 석 결 과	석면 (Asbestos)	<b>석면 불검출</b>	
	섬유 (Fibrous)	미네랄을 55%, 셀룰로오즈 5%	
	비섬유 (Non-Fibrous)	비섬유 40%

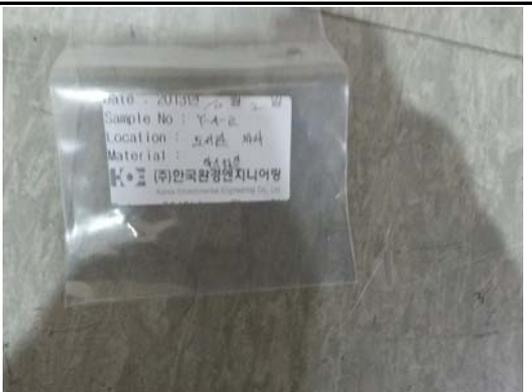
균 질 부 분		HA4-8

시 료 번 호		Y-4-2	
건축 자재명		아스타일	
시료채취위치		도서관 바닥	
분 석 결 과	석면 (Asbestos)	<b>석면 불검출</b>	
	섬유 (Fibrous)	-	
	비섬유 (Non-Fibrous)	비섬유 100%

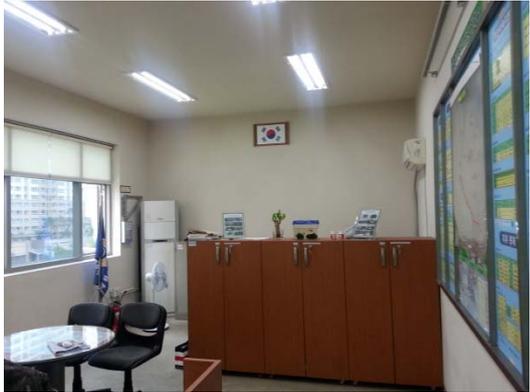
연 번	5	조사일자	2013. 10. 02
소 유 주	부산광역시 남구	조 사 자	송 욱 현, 김 태 광
소 재 지	부산광역시 남구 신선로 566-2	조사범위	건축물 전체
건축물현황	건축물명	구 조	건축면적(m <sup>2</sup> )
	1. 5층 제1종근린생활시설	철근콘크리트조	54.9
		이 하 여 백	
건축물 사진

공 란	
	내부사진		
	공 란	공 란	
특이사항

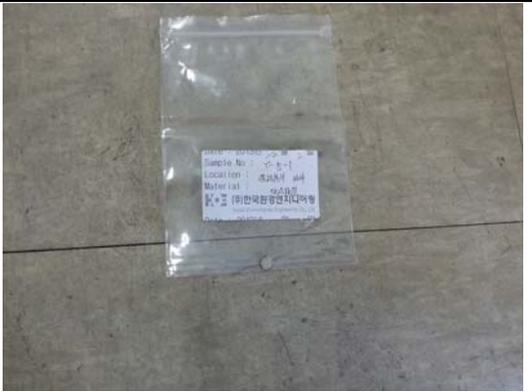
균 질 부 분		HA5-2

시 료 번 호		Y-5-1	
건축 자재명		아스타일	
시료채취위치		동대본부 바닥	
분 석 결 과	석면 (Asbestos)	<b>석면 불검출</b>	
	섬유 (Fibrous)	-	
	비섬유 (Non-Fibrous)	비섬유 100%

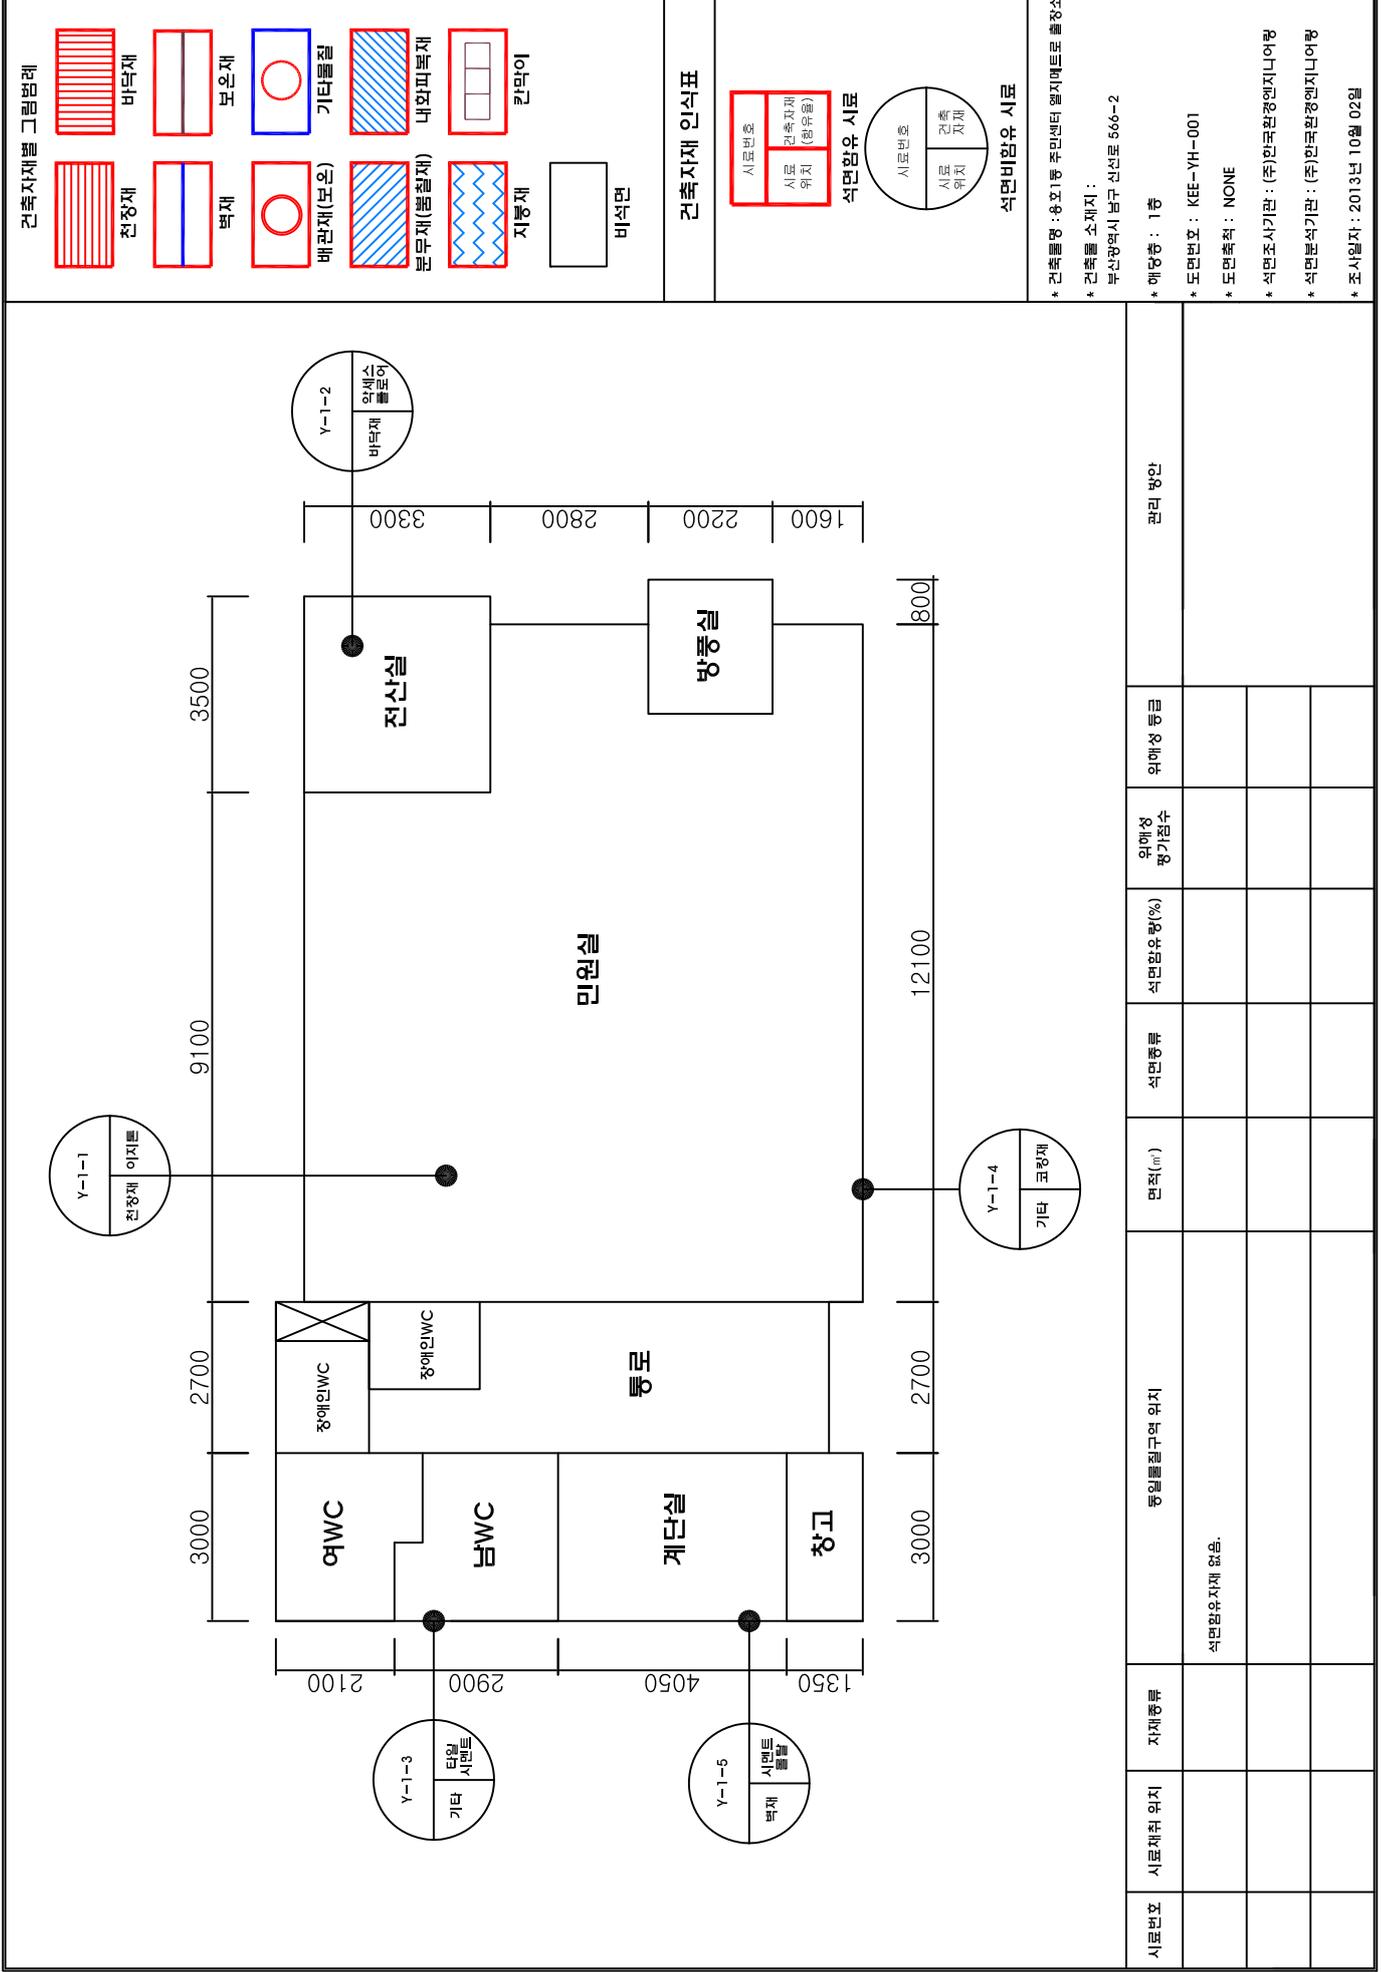
# 석면조사 지역 및 석면지도 (LAY-OUT)

금번 석면조사는 건축물 석면지도 작성을 위해 건축 자재별 균질성 그룹으로 분류하여 조사하였으며, 총 13개의 시료를 채취 하여 분석 하였고 그 결과 석면이 함유된 자재는 검출되지 않았다.
