용호4동 주민센터

건축물 석면조사 보고서

1. 조 사 명 : 용호4동 주민센터 건축물 석면조사
2. 조 사 기 간 : 2013년 05월 13일 (1일간)
3. 조 사 기 관 명 : (주)한국환경엔지니어링
4. 석 면 조 사 자 : 송 욱 현 (한국석면환경협회 조사자 교육 이수 : 수료번호 제KS12-54-0009호)

제 1 장 석면조사 결과 보고서

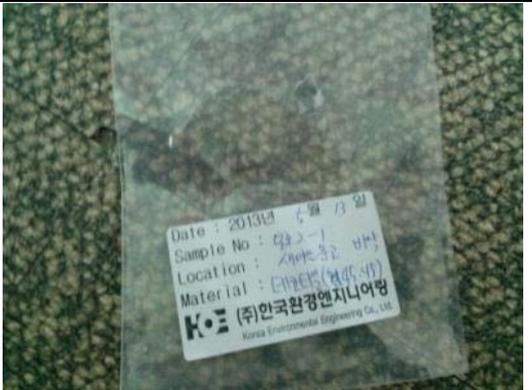
균 질 부 분		HA3-6

시 료 번 호		용호2-1	
건축 자재명		데코타일	
시료채취위치		새마을문고 바닥	
분 석 결 과	석면 (Asbestos)	석면불검출	
	섬유 (Fibrous)	-	
	비섬유 (Non-Fibrous)	비섬유 100%

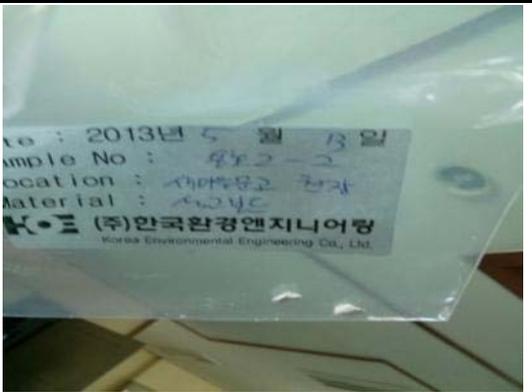
균 질 부 분		HA3-1

시 료 번 호		용호2-2	
건축 자재명		석고보드	
시료채취위치		새마을문고 천장	
분 석 결 과	석면 (Asbestos)	석면불검출	
	섬유 (Fibrous)	-	
	비섬유 (Non-Fibrous)	비섬유 100%

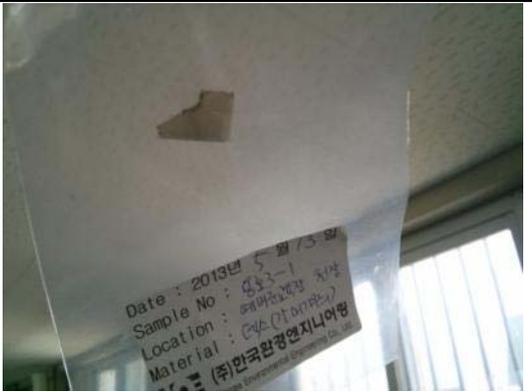
균 질 부 분		HA4-1

시 료 번 호		용호3-1	
건축 자재명		텍스	
시료채취위치		예비군교육장 천장	
분 석 결 과	석면 (Asbestos)	백석면 3%	
	섬유 (Fibrous)	셀룰로오스 15%, 기타섬유 2%	
	비섬유 (Non-Fibrous)	비섬유 80%

석면건축물의 위해성 평가를 개별 석면건축자재별로 4개 항목으로 구분하여 평가하였고, 항목별 점수의 합계가 2~10점으로 위해성 등급은 "낮음"에 해당한다. 이는 석면함유 건축자재의 잠재적인 손상 가능성이 낮은 상태이므로 아래와 같이 조치하여야 한다.

- 1) 비산성과 손상이 동시에 있는 경우 손상에 대한 보수
- 2) 석면함유 건축자재 또는 설비에 대한 지속적인 유지관리
- 3) 석면함유 건축자재 또는 설비가 손상되었을 경우 즉시 보수
- 4) 석면함유 건축자재를 인위적으로 손상시키지 않도록 함
- 5) 전기공사, 배관공사 등 건축물 유지보수 공사시 석면함유 설비 또는 자재가 훼손되어 석면이 비산 되지 않도록 작업수행

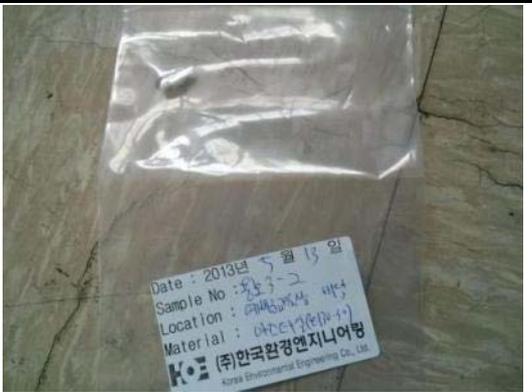
균 질 부 분		HA4-7

시 료 번 호		용호3-2	
건축 자재명		아스타일	
시료채취위치		예비군교육장 바닥	
분 석 결 과	석면 (Asbestos)	석면불검출	
	섬유 (Fibrous)	-	
	비섬유 (Non-Fibrous)	비섬유 100%

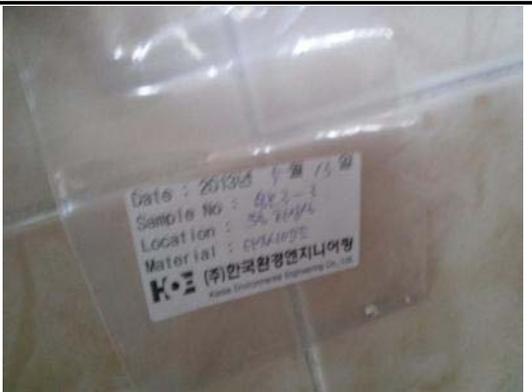
균 질 부 분		HA4-8

시 료 번 호		용호3-3	
건축 자재명		타일시멘트	
시료채취위치		화장실	
분 석 결 과	석면 (Asbestos)	석면불검출	
	섬유 (Fibrous)	-	
	비섬유 (Non-Fibrous)	비섬유 100%

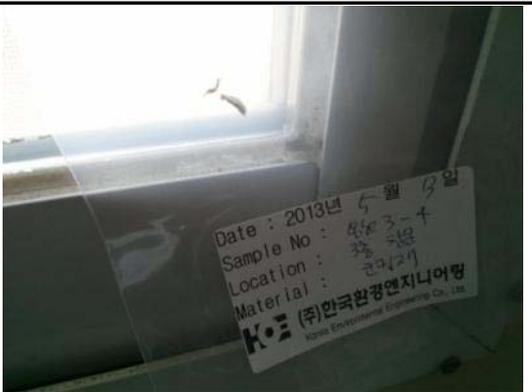
균 질 부 분		HA4-10

시 료 번 호		용호3-4	
건축 자재명		코킹재	
시료채취위치		창문	
분 석 결 과	석면 (Asbestos)	석면불검출	
	섬유 (Fibrous)	-	
	비섬유 (Non-Fibrous)	비섬유 100%

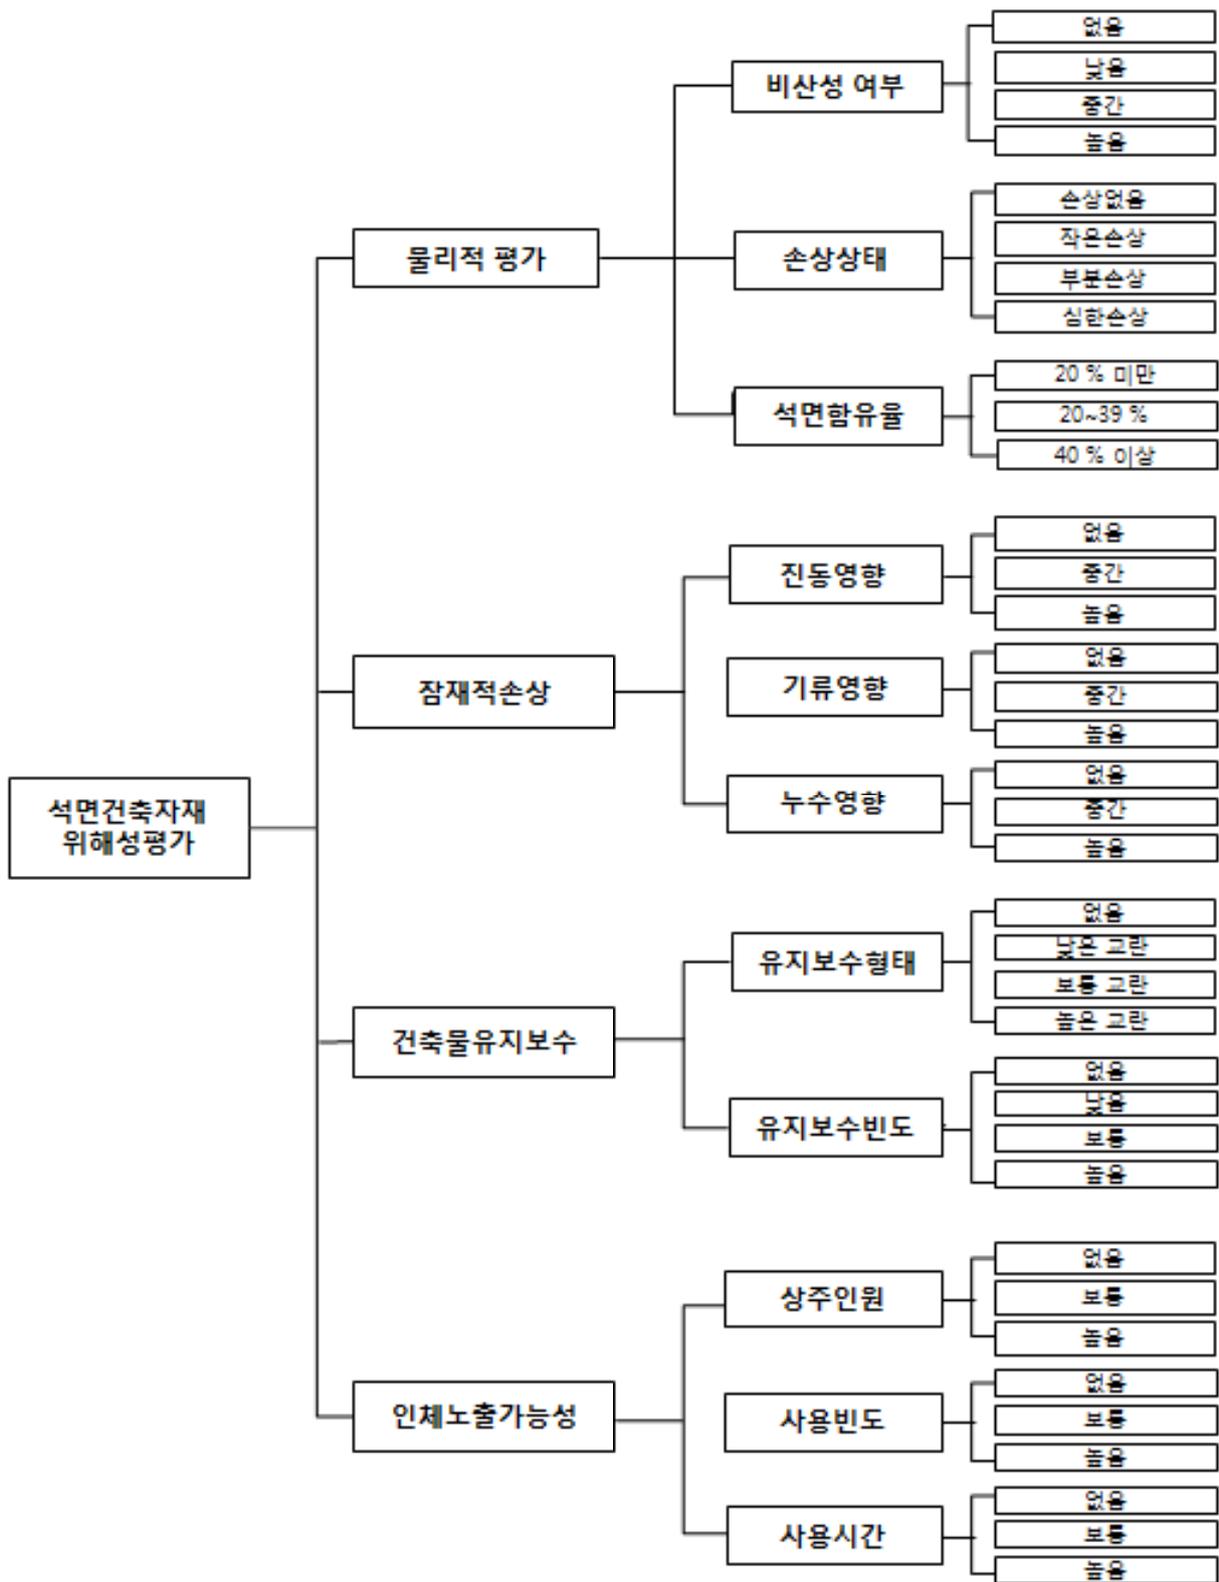
<그림 1-1> 석면함유 건축자재 위해성 평가

- 석면함유 건축물의 체계적 유지·관리를 위한 건축물의 석면함유 건축자재의 위해성평가는 4개 영역으로서 물리적 평가, 잠재적 손상 가능성 평가, 건축물 유지보수 활동 평가, 그리고 인체노출 가능성 평가 영역으로 구분한다.
- 석면건축자재의 위해성은 개별 석면건축자재별로 4개 항목으로 구분하여 평가하며, 항목별 점수의 합계가 해당 석면건축자재의 평가점수가 된다.
 - (1) 물리적 평가
 - (2) 진동, 기류, 누수에 의한 잠재적 손상 가능성 평가
 - (3) 건축물 유지 보수 활동에 따른 손상 가능성 평가
 - (4) 인체 노출 가능성 평가

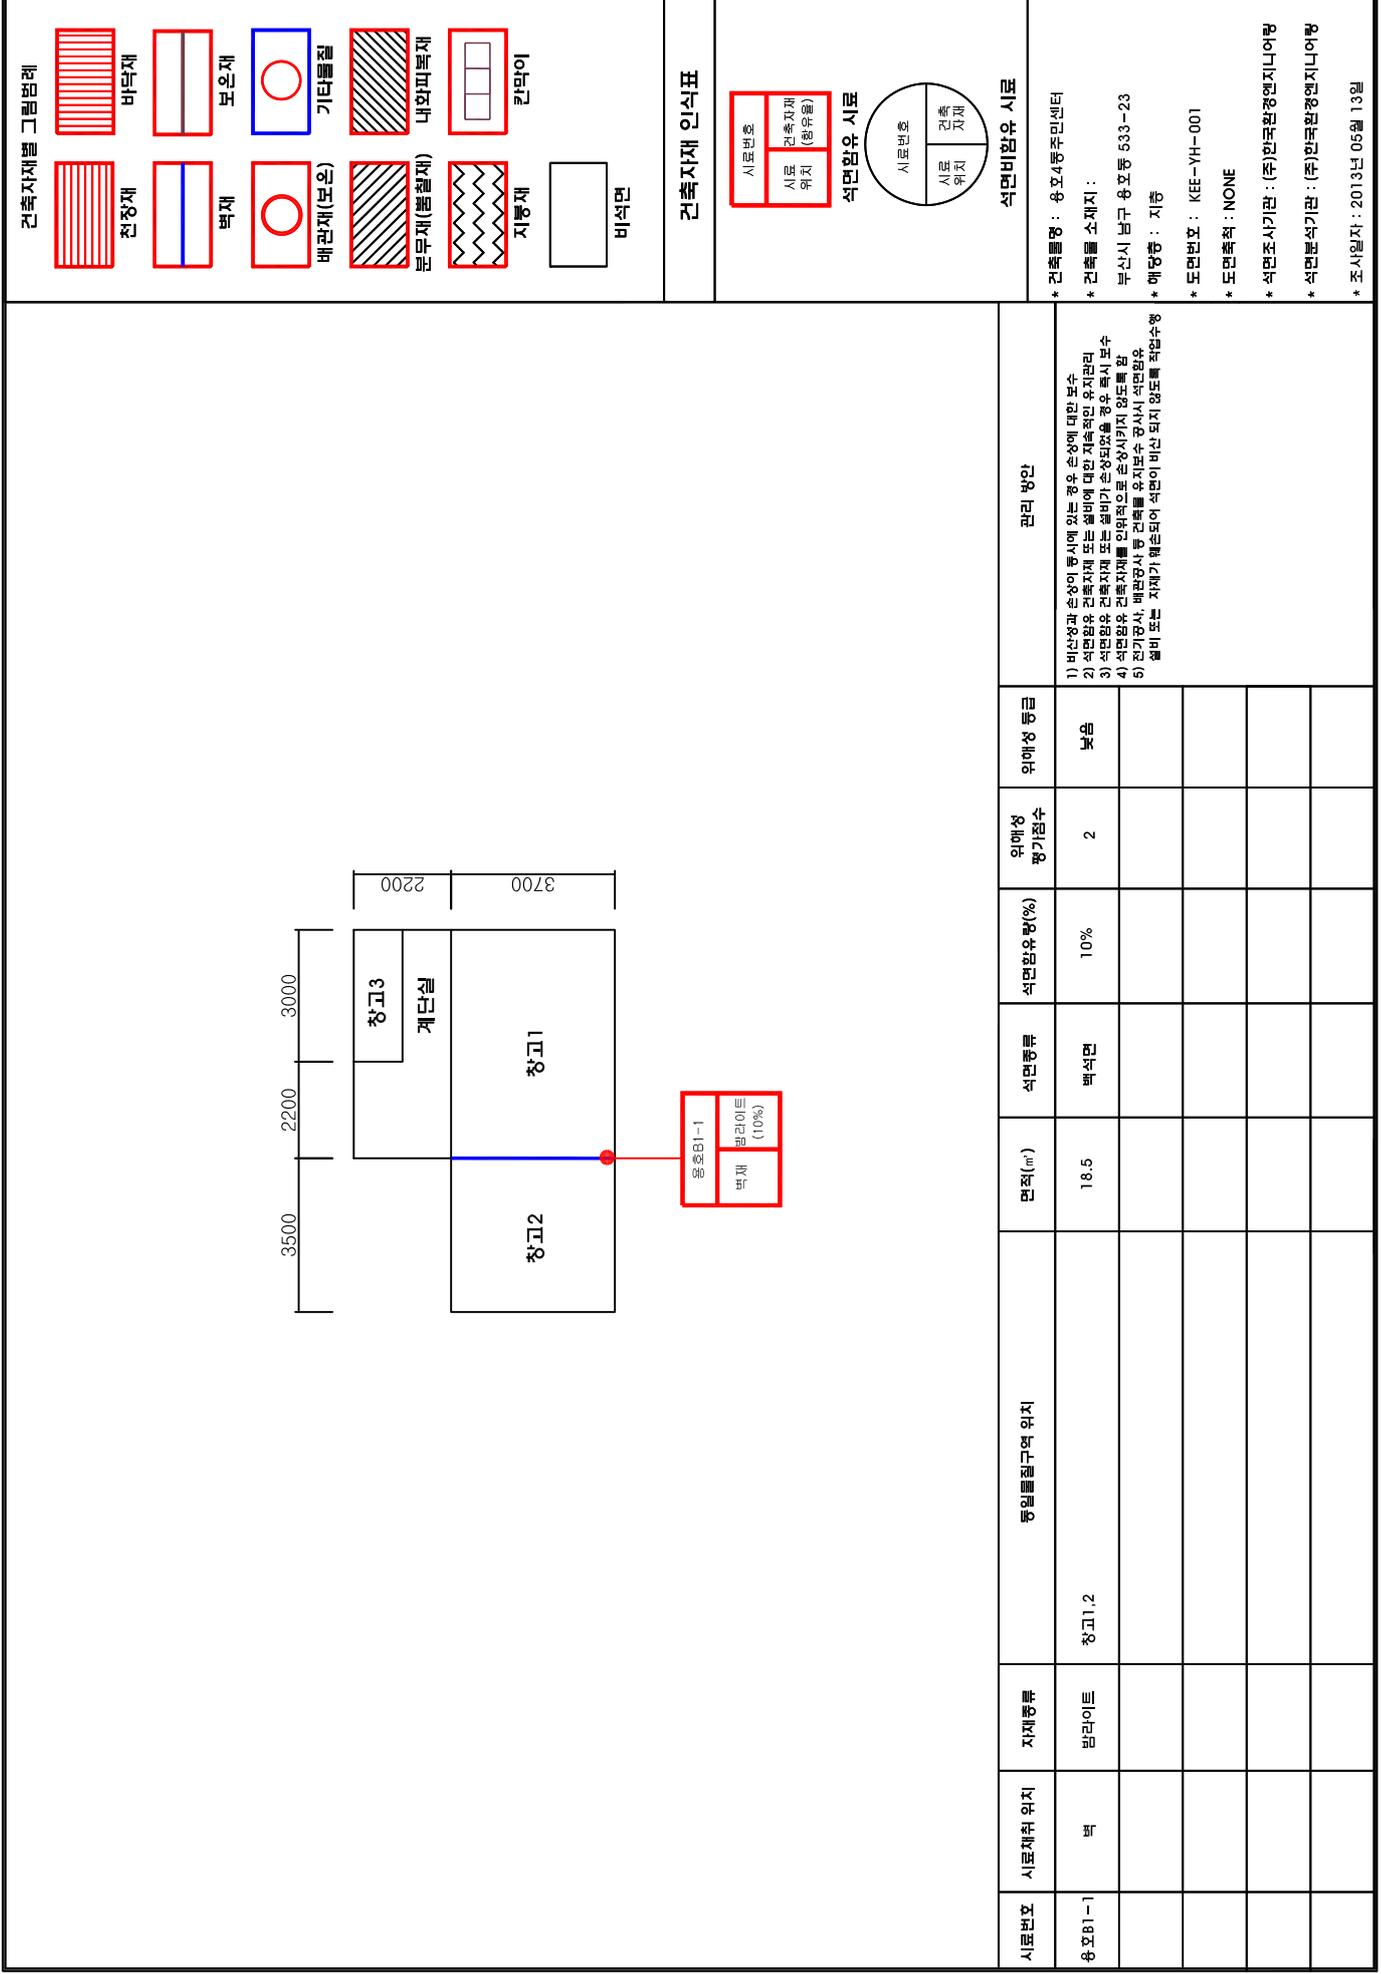
석면조사 지역 및 석면지도 (LAY-OUT)

시료번호	시료채취 위치	자재종류	동일물질구역 위치	면적(m ²)	석면종류	석면함유량(%)	위매성 평가점수	위매성 등급	관리 방안
용호B1-1	벽	빔라이트	창고1,2	18.5	벽석면	10%	2	낮음	1) 비산양과 손상이 동시에 발생하는 경우 손상에 따라 보수 2) 석면함유 건축자재 또는 설비에 대한 지속적인 유지관리 3) 석면함유 건축자재 또는 설비가 손상되었을 경우 즉시 보수 4) 석면함유 건축자재를 인위적으로 손상시키지 않도록 감 5) 전기공사, 배관공사 등 건축물 유지보수 공사시 석면함유 설비 또는 자재가 훼손되어 석면이 비산 되지 않도록 작업수행

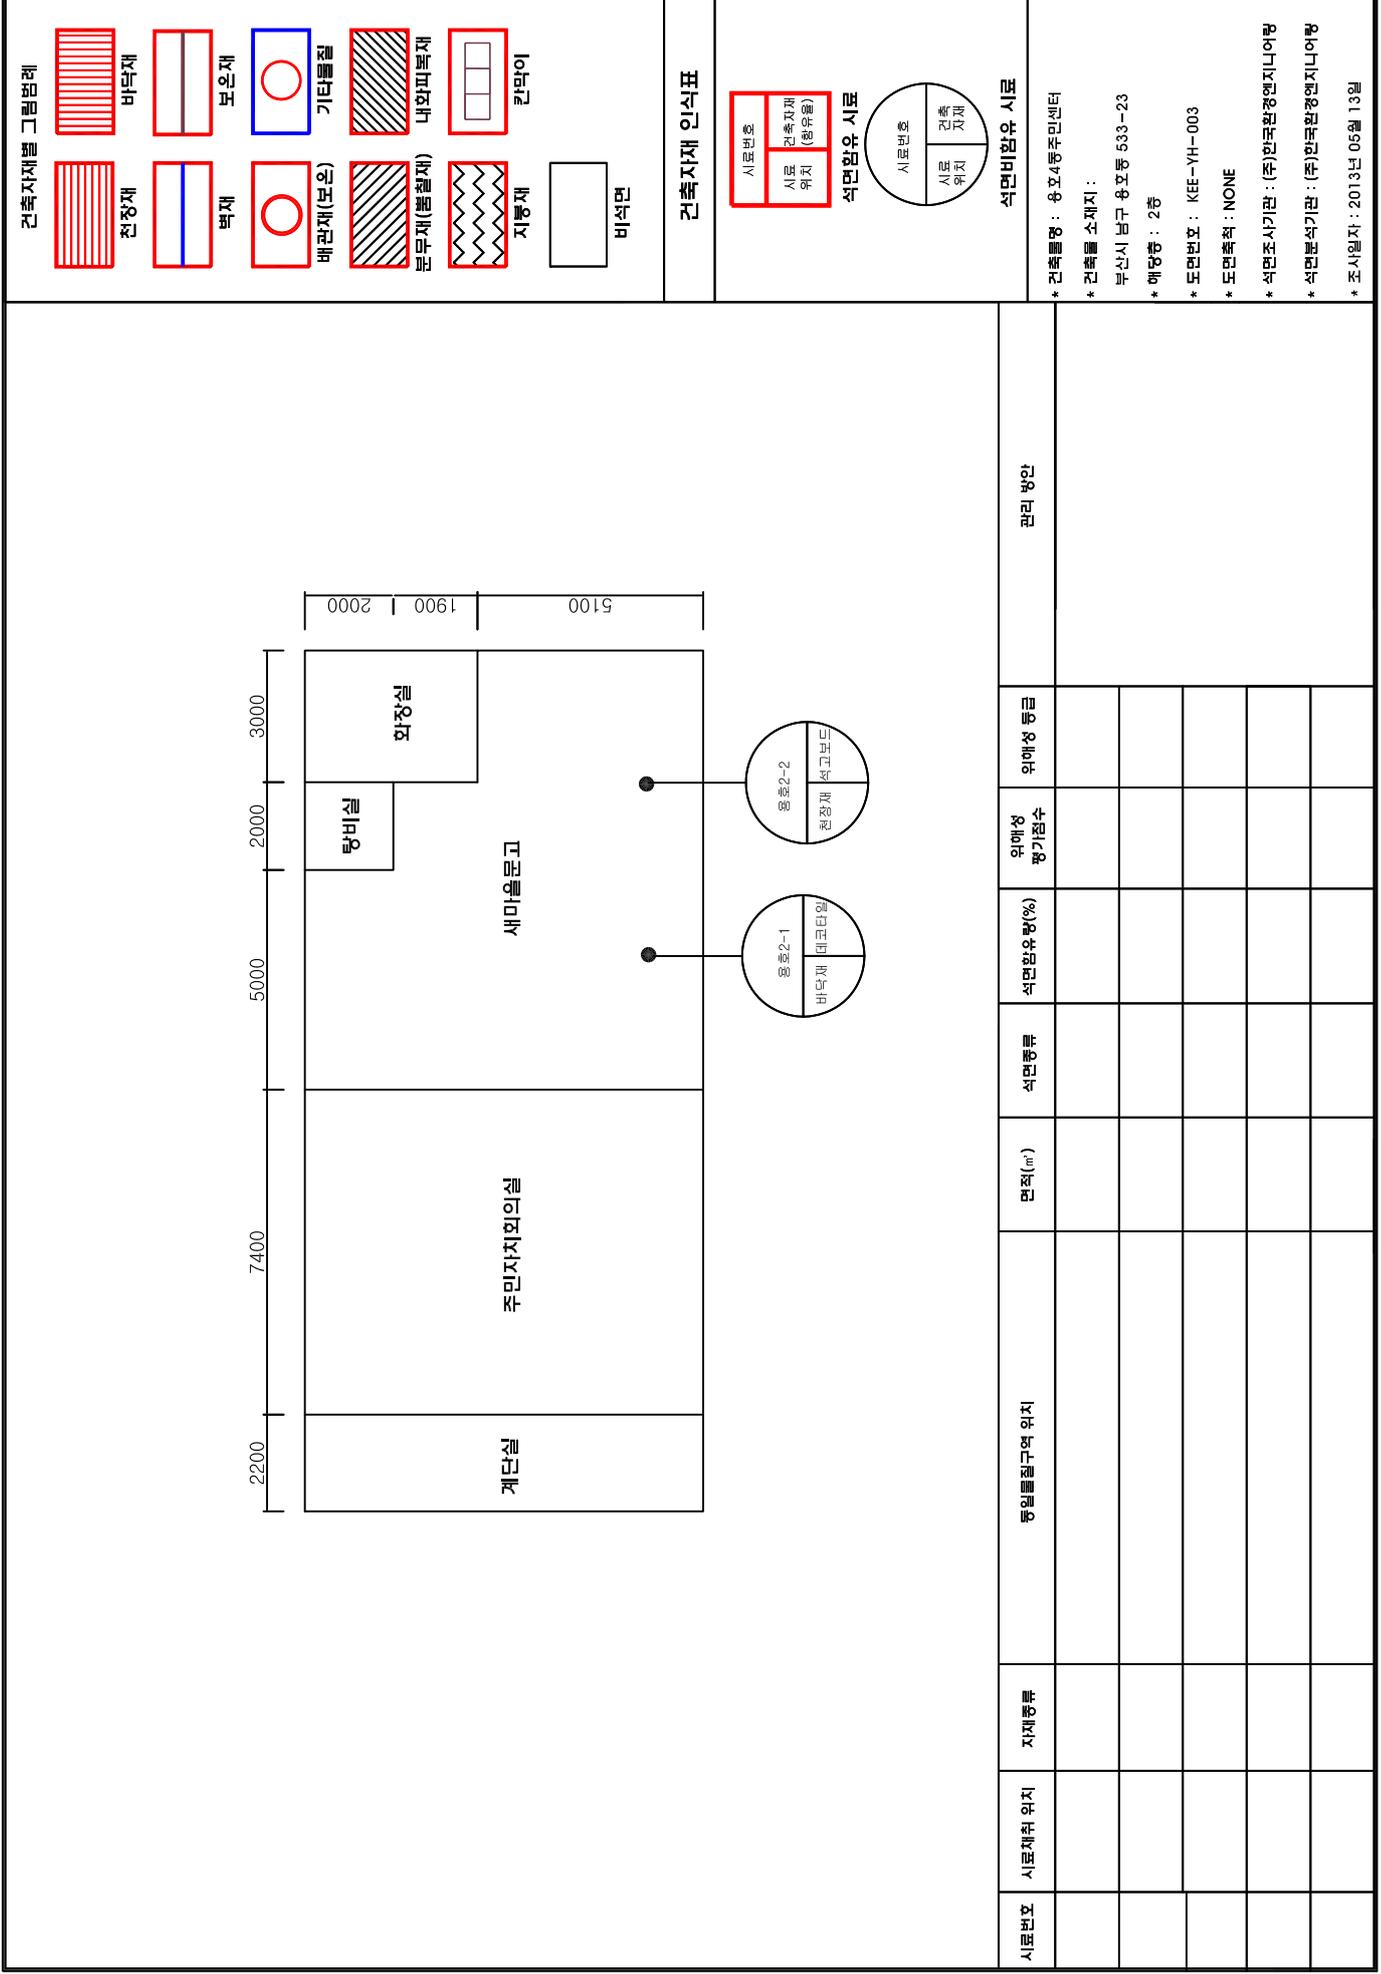
석면조사 지역 및 석면지도 (LAY-OUT)

* 건축물명 : 용호4동주민센터
 * 건축물 소재지 : 부산시 남구 용호동 633-23
 * 매량량 : 2층
 * 도면번호 : KEE-YH-003
 * 도면축척 : NONE
 * 석면조사기관 : (주)한국환경엔지니어링
 * 석면분석기관 : (주)한국환경엔지니어링
 * 조사일자 : 2013년 05월 13일

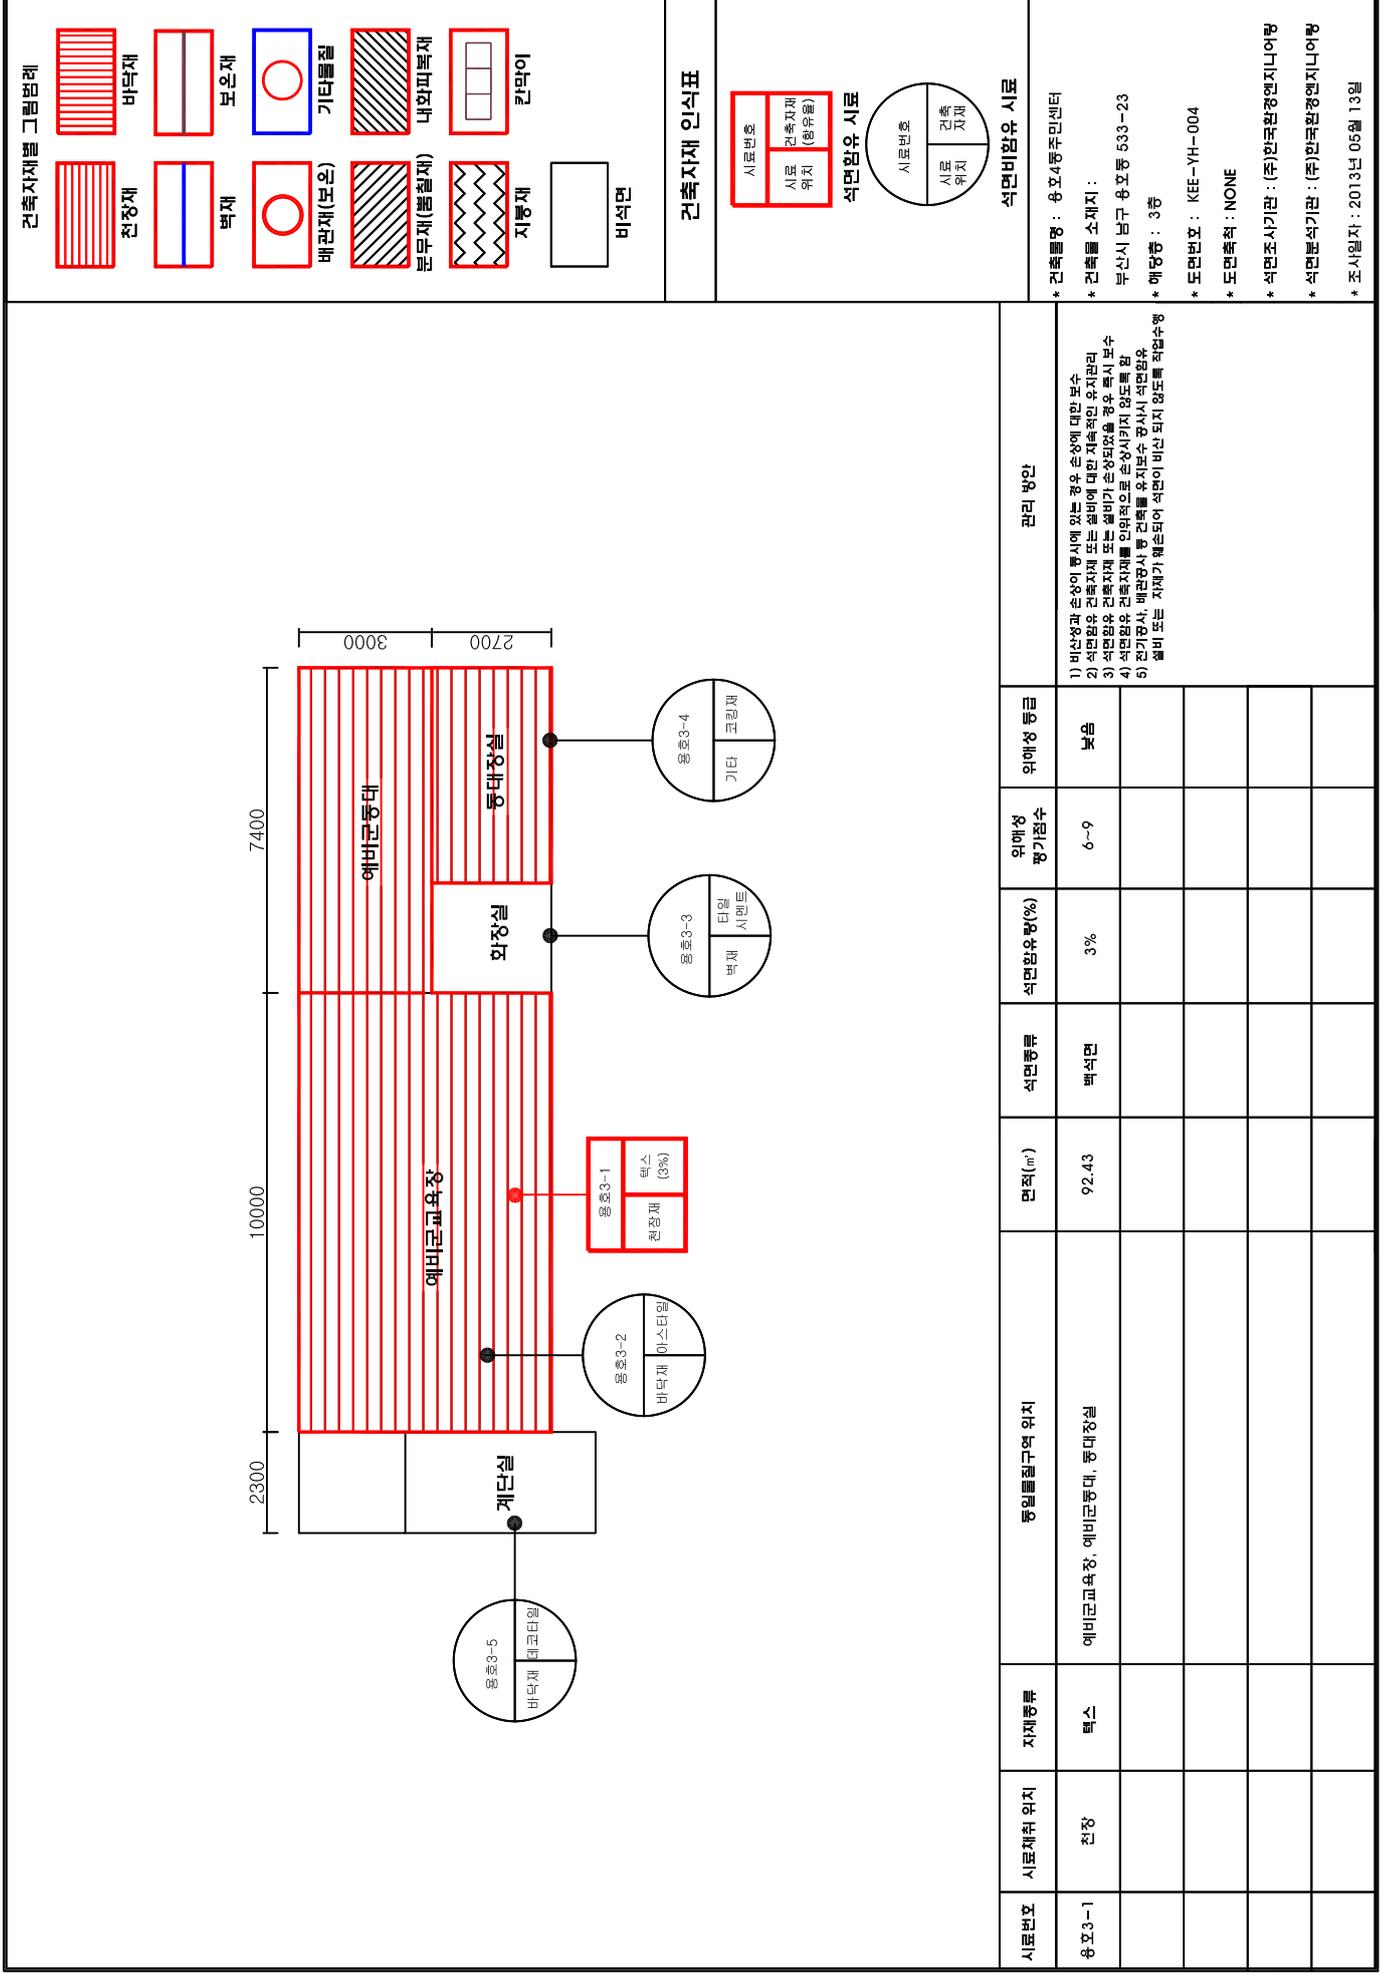
석면조사 지역 석면지도 (LAY-OUT)

시료번호	시료채취 위치	지체종류	동일물질구역 위치	면적(m ²)	석면종류	석면함유량(%)	위매성 평가점수	위매성 등급	관리 방안
용호3-1	천장	벽스	예비군교육장, 예비군중대, 동대장실	92.43	벽석면	3%	6-9	낮음	1) 비산양과 손상이 동시에 발생하는 경우 손상에 대한 보완 보수 2) 석면함유 건축자재 또는 설비에 대한 지속적인 유지관리 3) 석면함유 건축자재 또는 설비가 손상되었을 경우 즉시 보수 4) 석면함유 건축자재를 인위적으로 손상시키지 않도록 함 5) 전기공사, 배관공사 등 건축물 유지보수 공사시 석면함유 설비 또는 자재가 훼손되어 석면이 비산되지 않도록 작업수행
