건축물석면조사 결과 보고서

# 구 우암2동 주민센터

## 건축물 석면조사 용역 보고서

| 용역명 | 구 우암2동 주민센터 건축물 석면조사 | | | | |

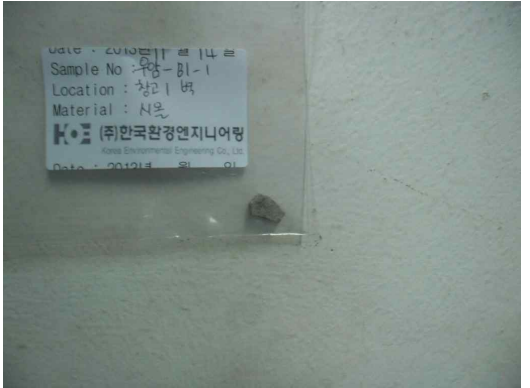
| 균 질 부 분 | | HA1-1 | |

| 시 료 번 호 | | 우암-B1-1 | |
| 건축 자재명 | | 시멘트 몰탈 | |
| 시료채취위치 | | 창고 벽 | |
| 분<br>석<br>결<br>과 | 석면<br>(Asbestos) | 석면불검출 | |
| | 비섬유<br>(Non-Fibrous) | 비섬유 100% | |

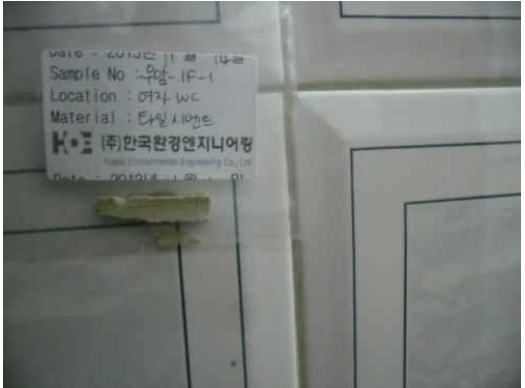
| 균 질 부 분 | | HA2-6 | |

| 시 료 번 호 | | 우암-1F-1 | |
| 건축 자재명 | | 타일 시멘트 | |
| 시료채취위치 | | 여자 WC | |
| 분 석 결 과 | 석면 (Asbestos) | 석면불검출 | |
| | 비섬유 (Non-Fibrous) | 비섬유 100% | |

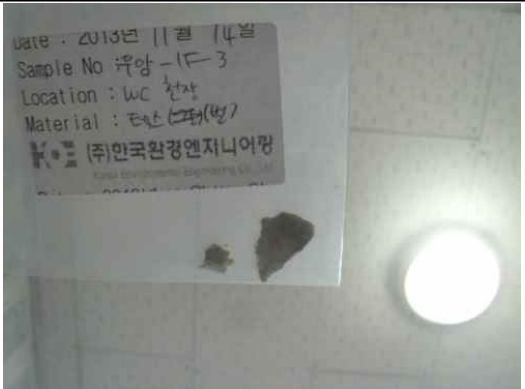
| 균 질 부 분 | | HA2-1 | |

| 시 료 번 호 | | 우암-1F-3 | |
| 건축 자재명 | | 텍스 | |
| 시료채취위치 | | 여WC 천장 | |
| 분 석 결 과 | 석면 (Asbestos) | 백석면 3% | |
| | 섬유 (Fibrous) | 셀룰로오즈 20%, 기타섬유 2% | |
| | 비섬유 (Non-Fibrous) | 비섬유 75% | |

| 시료번호 | 시료채취 위치 | 지재종류 | 동일물질구역 위치 | 면적(m <sup>2</sup> ) | 석면종류 | 석면함유량(%) | 위해성 평가점수 | 우애성 등급 | 관리 방안 |
|---|---|---|---|---|---|---|---|---|---|
| 우양-1F-2<br>우양-1F-3 | 천장 | 백스 | 물통도관실, 상방실, 소피연실, 민연실, 상담실, 복도, 남여WC | 298.48 | 백스면 | 3% | 6~8 | 낮음 | 1) 비산상피 손상이 동시에 있는 경우 손상에 대한 보수<br>2) 석면함유 건축자재 또는 설비에 대한 지속적인 유지관리<br>3) 석면함유 건축자재 또는 설비가 손상되었을 경우 즉시 보수<br>4) 석면함유 건축자재 인양작업으로 손상시키지 않도록 함<br>5) 전기공사, 배관공사 등 건축물 유지보수 공사시 석면함유 설비 또는 자재가 훼손되어 석면이 비산되지 않도록 작업수행 |

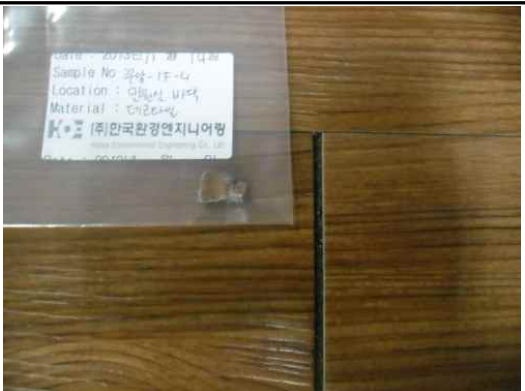
| 균 질 부 분 | | HA2-3 | |

| 시 료 번 호 | | 우암-1F-4 | |
| 건축 자재명 | | 데코타일 | |
| 시료채취위치 | | 민원실 바닥 | |
| 분 석 결 과 | 석면 (Asbestos) | 석면불검출 | |
| | 비섬유 (Non-Fibrous) | 비섬유 100% | |

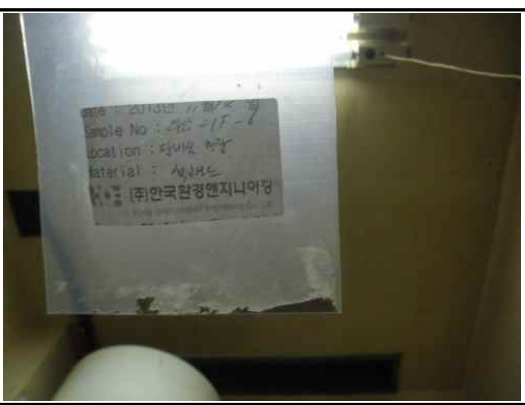
| 균 질 부 분 | | HA2-2 | |

| 시 료 번 호 | | 우암-1F-6 | |
| 건축 자재명 | | 석고보드 | |
| 시료채취위치 | | 탕비실 천장 | |
| 분<br>석<br>결<br>과 | 석면<br>(Asbestos) | 석면불검출 | |
| | 비섬유<br>(Non-Fibrous) | 비섬유 100% | |

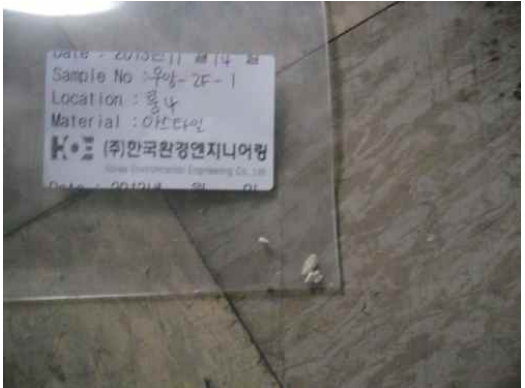
| 균 질 부 분 | | HA3-5 | |

| 시 료 번 호 | | 우암-2F-1 | |
| 건축 자재명 | | 아스타일 | |
| 시료채취위치 | | 룸4 바닥 | |
| 분 석 결 과 | 석면 (Asbestos) | 석면불검출 | |
| | 비섬유 (Non-Fibrous) | 비섬유 100% | |

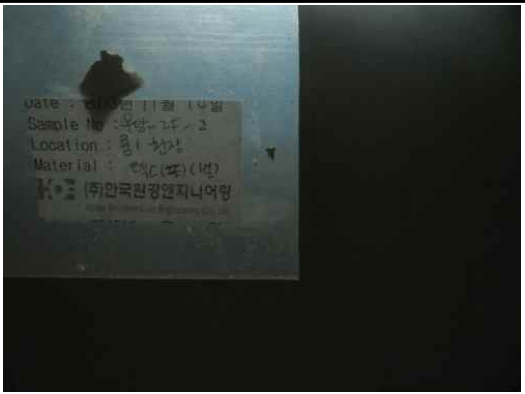
| 균 질 부 분 | | HA3-1 | |

| 시 료 번 호 | | 우암-2F-2 | |
| 건축 자재명 | | 텍스 | |
| 시료채취위치 | | 룸1 천장 | |
| 분 석 결 과 | 석면 (Asbestos) | 백석면 3% | |
| | 섬유 (Fibrous) | 셀룰로오즈 20%, 기타섬유 2% | |
| | 비섬유 (Non-Fibrous) | 비섬유 75% | |

| 시료번호 | 시료채취 위치 | 지재종류 | 동일본원구역 위치 | 면적(m <sup>2</sup> ) | 석면종류 | 석면 함유율(%) | 유해성 평가점수 | 위해성 등급 | 관리 방안 |
|---|---|---|---|---|---|---|---|---|---|
| 우음-2F-2<br>우음-2F-4 | 천장 | 벽스 | 층1~4, 홀, 복도, 묘치고, WC1~2 | 267.06 | 백색면 | 3% | 6~8 | 낮음 | 1) 비산성고분산성이 동시에 있는 경우 손상에 대한 보수<br>2) 석면은 건축자재 또는 설비에 대한 지속적인 유지관리<br>3) 석면은 건축자재 또는 설비가 손상되었을 경우 즉시 보수<br>4) 석면은 건축자재를 인양작업으로 손상시키지 않도록 함<br>5) 전기공사, 배관공사 등 건축물 유지보수 공사시 석면유출비 또는 자재가 훼손되어 석면이 비산되지 않도록 작업수행 |

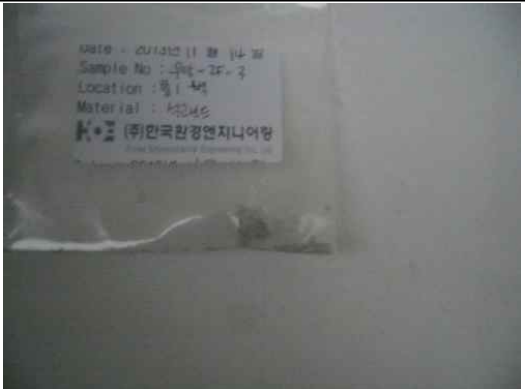
| 균 질 부 분 | | HA3-2 | |

| 시 료 번 호 | | 우암-2F-3 | |
| 건축 자재명 | | 석고보드 | |
| 시료채취위치 | | 룸1 벽 | |
| 분 석 결 과 | 석면 (Asbestos) | 석면불검출 | |
| | 비섬유 (Non-Fibrous) | 비섬유 100% | |

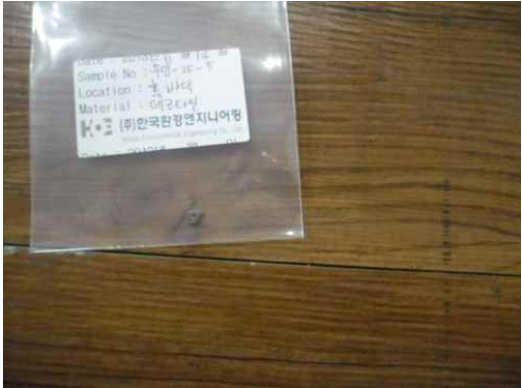
| 균 질 부 분 | | HA3-4 | |

| 시 료 번 호 | | 우암-2F-5 | |
| 건축 자재명 | | 데코타일 | |
| 시료채취위치 | | 홀 바닥 | |

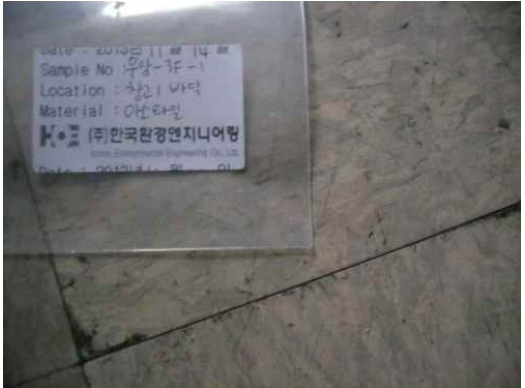
| 균 질 부 분 | | HA4-6 | |

| 시 료 번 호 | | 우암-3F-1 | |
| 건축 자재명 | | 아스타일 | |
| | 비섬유<br>(Non-Fibrous) | 비섬유 100% | |

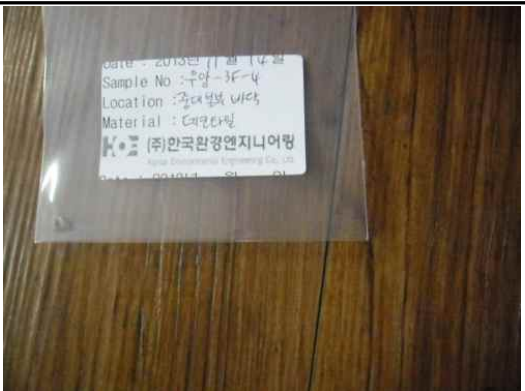
| 균 질 부 분 | | HA4-5 | |

| 시 료 번 호 | | 우암-3F-4 | |
| 건축 자재명 | | 데코타일 | |
