# 건축물석면조사 결과 보고서

# 문현1동 주민센터

## 건축물 석면조사 용역 보고서

1. 용역명 : 문현1동 주민센터 건축물 석면조사
2. 조사기간 : 2013년 10월 23일 (1일간)
3. 조사기관명 : (주)한국환경엔지니어링
4. 석면조사자 : 김태광 (대기환경기사, 대한석면관리협회: 수료번호 2011-39-11)

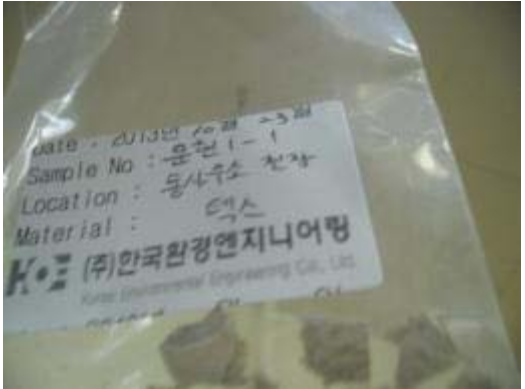
| 시 료 번 호 | | 문현1-1 | |

| 균 질 부 분 | | HA2-1 | |
| 건축 자재명 | | 텍스 | |
| 시료채취위치 | | 주민센터 천장 | |
| 분<br>석<br>결<br>과 | 석면<br>(Asbestos) | 백석면 4% | |
| | 섬유<br>(Fibrous) | 셀룰로오즈 15%, 기타섬유 3% | |
| | 비섬유<br>(Non-Fibrous) | 비섬유 78% | |

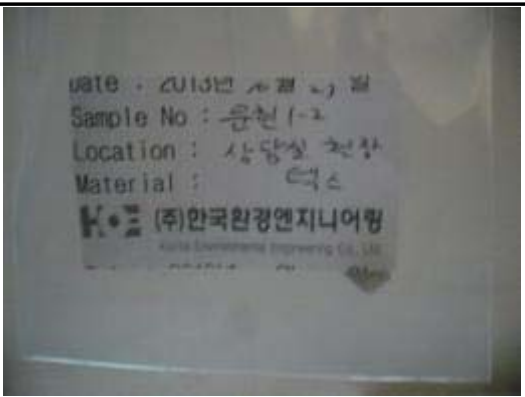
| 시 료 번 호 | | 문현1-2 | |

| 균 질 부 분 | | HA2-1 | |
| 건축 자재명 | | 텍스 | |
| 시료채취위치 | | 상담실 천장 | |
| 분<br>석<br>결<br>과 | 석면<br>(Asbestos) | 백석면 4% | |
| | 섬유<br>(Fibrous) | 셀룰로오즈 15%, 기타섬유 3% | |
| | 비섬유<br>(Non-Fibrous) | 비섬유 78% | |

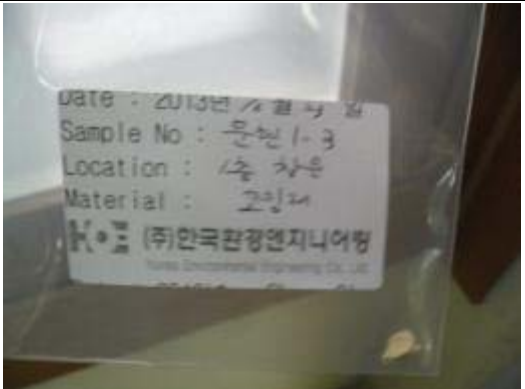
| 시 료 번 호 | | 문현1-3 | |

| 균 질 부 분 | | HA2-12 | |
| 건축 자재명 | | 코킹재 | |
| 시료채취위치 | | 창문 | |
| 분<br>석<br>결<br>과 | 석면<br>(Asbestos) | 석면 불검출 | |

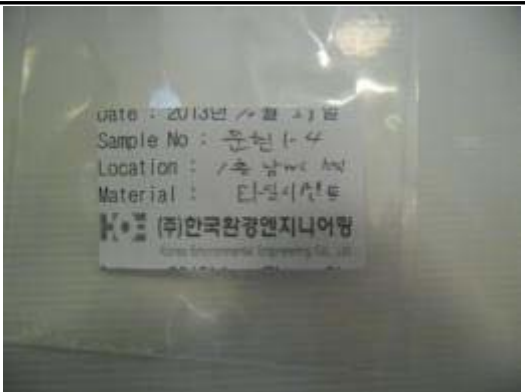
| 시 료 번 호 | | 문현1-4 | |

| 균 질 부 분 | | HA2-13 | |
| 건축 자재명 | | 타일시멘트 | |
| 시료채취위치 | | 남화장실 벽 | |
| 분<br>석<br>결<br>과 | 석면<br>(Asbestos) | 석면 불검출 | |

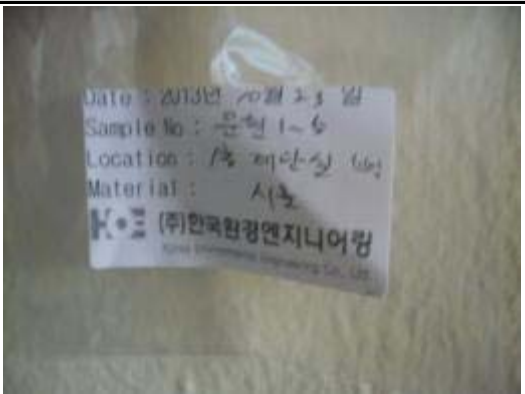
| 시 료 번 호 | | 문현1-5 | |

| 균 질 부 분 | | HA2-4 | |
| 건축 자재명 | | 시멘트몰탈 | |
| 시료채취위치 | | 계단실 벽 | |
| 분 석 결 과 | 석면 (Asbestos) | 석면 불검출 | |

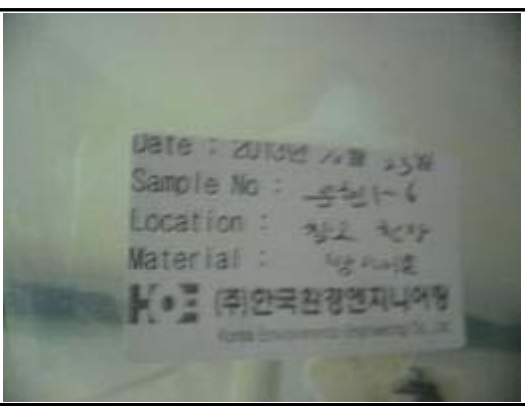
| 시 료 번 호 | | 문현1-6 | |

| 균 질 부 분 | | HA2-3 | |
| 건축 자재명 | | 밤라이트 | |
| 시료채취위치 | | 창고 천장 | |
| 분 석 결 과 | 석면 (Asbestos) | 백석면 10% | |
| | 섬유 (Fibrous) | 셀룰로오즈 3%, 기타섬유 2% | |
| | 비섬유 (Non-Fibrous) | 비섬유 85% | |

석면건축물의 위해성 평가를 개별 석면건축자재별로 4개 항목으로 구분하여 평가하였고, 항목별 점수의 합계가 4~10점으로 위해성 등급은 "낮음"에 해당한다. 이는 석면함유 건축자재의 잠재적인 손상 가능성이 낮은 상태이므로 아래와 같이 조치하여야 한다.

- 1) 비산성과 손상이 동시에 있는 경우 손상에 대한 보수
- 2) 석면함유 건축자재 또는 설비에 대한 지속적인 유지관리
- 3) 석면함유 건축자재 또는 설비가 손상되었을 경우 즉시 보수
- 4) 석면함유 건축자재를 인위적으로 손상시키지 않도록 함
- 5) 전기공사, 배관공사 등 건축물 유지보수 공사 시 석면함유 설비 또는 자재가 훼손되어 석면이 비산 되지 않도록 작업수행

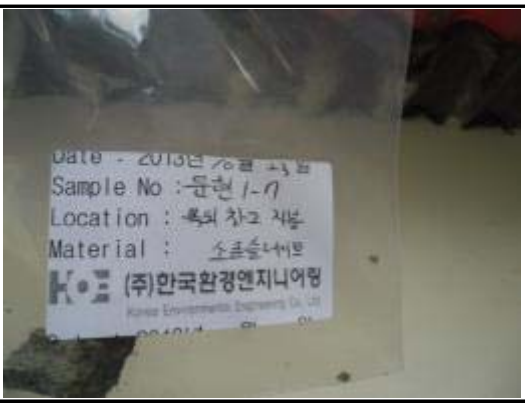
| 시 료 번 호 | | 문현1-7 | |

| 균 질 부 분 | | HA2-1 | |
| 건축 자재명 | | 소골슬레이트 | |
| 시료채취위치 | | 옥외창고 지붕 | |
| 분 석 결 과 | 석면 (Asbestos) | 백석면 12% | |
| | 섬유 (Fibrous) | 셀룰로오즈 3%, 기타섬유 2% | |
| | 비섬유 (Non-Fibrous) | 비섬유 83% | |

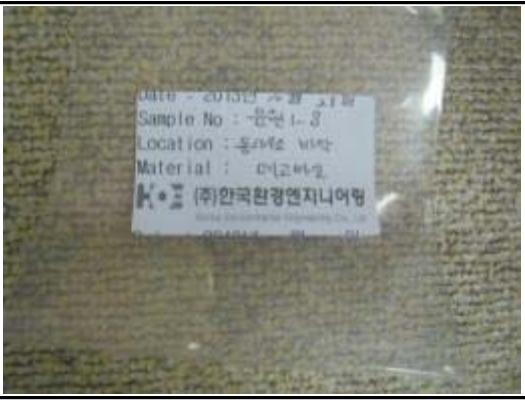
| 시 료 번 호 | | 문현1-8 | |

| 균 질 부 분 | | HA2-10 | |
| 건축 자재명 | | 데코타일 | |
| 시료채취위치 | | 주민센터 바닥 | |
| 분 석 결 과 | 석면 (Asbestos) | 석면 불검출 | |

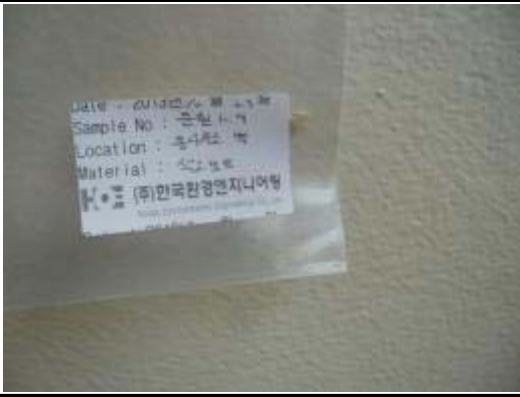
| 시 료 번 호 | | 문현1-9 | |

| 균 질 부 분 | | HA2-6 | |
| 건축 자재명 | | 석고보드 | |
| 시료채취위치 | | 주민센터 벽 | |
| 분<br>석<br>결<br>과 | 석면<br>(Asbestos) | 석면 불검출 | |

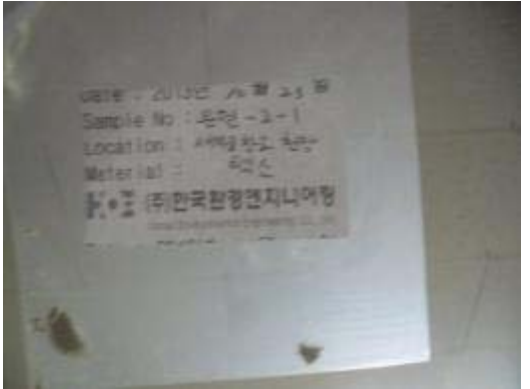
| 시 료 번 호 | | 문현2-1 | |

| 균 질 부 분 | | HA3-1 | |
| 건축 자재명 | | 텍스 | |
| 시료채취위치 | | 새마을창고 천장 | |
| 분<br>석<br>결<br>과 | 석면<br>(Asbestos) | 백석면 4% | |
| | 섬유<br>(Fibrous) | 셀룰로오즈 15%, 기타섬유 3% | |
| | 비섬유<br>(Non-Fibrous) | 비섬유 78% | |

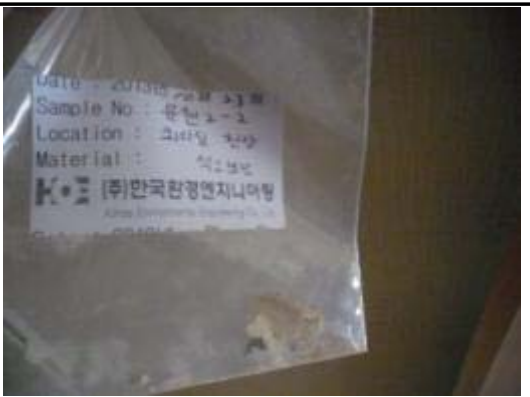
| 시 료 번 호 | | 문현2-2 | |

| 균 질 부 분 | | HA3-3 | |
| 건축 자재명 | | 석고보드 | |
| 시료채취위치 | | 회의실 천장 | |
| 분<br>석<br>결<br>과 | 석면<br>(Asbestos) | 석면불검출 | |

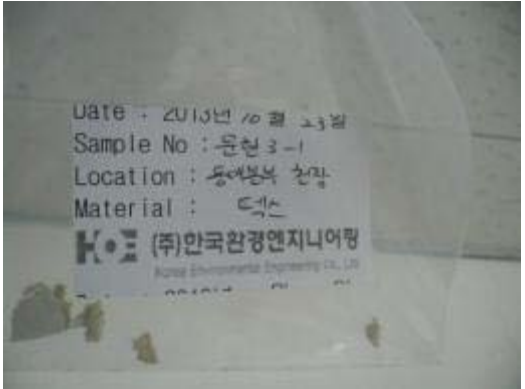
| 시 료 번 호 | | 문현3-1 | |

| 균 질 부 분 | | HA4-1 | |
| 건축 자재명 | | 텍스 | |
| 시료채취위치 | | 동대본부 천장 | |
| 분<br>석<br>결<br>과 | 석면<br>(Asbestos) | 백석면 4% | |
| | 섬유<br>(Fibrous) | 셀룰로오즈 15%, 기타섬유 3% | |
| | 비섬유<br>(Non-Fibrous) | 비섬유 78% | |

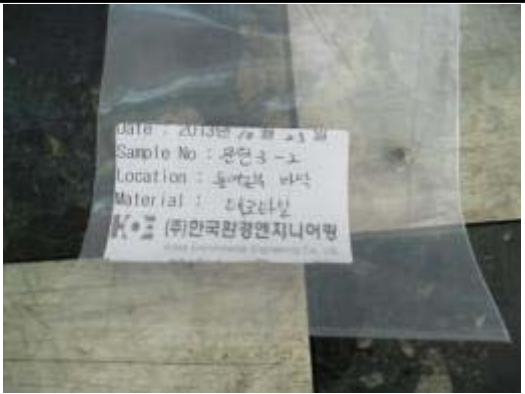
| 시 료 번 호 | | 문현3-2 | |

| 균 질 부 분 | | HA4-6 | |
| 건축 자재명 | | 데코타일 | |
| 시료채취위치 | | 동대본부 바닥 | |
| 분<br>석<br>결<br>과 | 석면<br>(Asbestos) | 석면불검출 | |

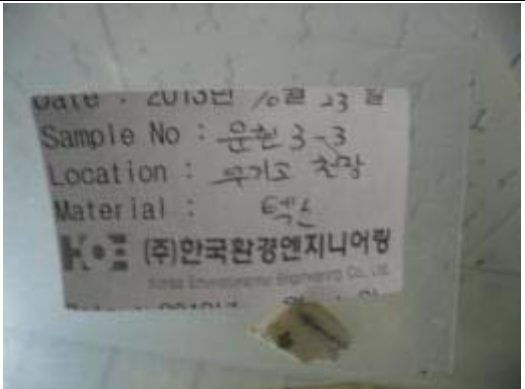
| 시 료 번 호 | | 문현3-3 | |

| 균 질 부 분 | | HA4-2 | |
| 건축 자재명 | | 텍스 | |
| 시료채취위치 | | 무기고 천장 | |
| 분<br>석<br>결<br>과 | 석면<br>(Asbestos) | 석면불검출 | |
| | 섬유<br>(Fibrous) | 셀룰로오즈 20%, 기타섬유 3% | |
| | 비섬유<br>(Non-Fibrous) | 비섬유 77% | |

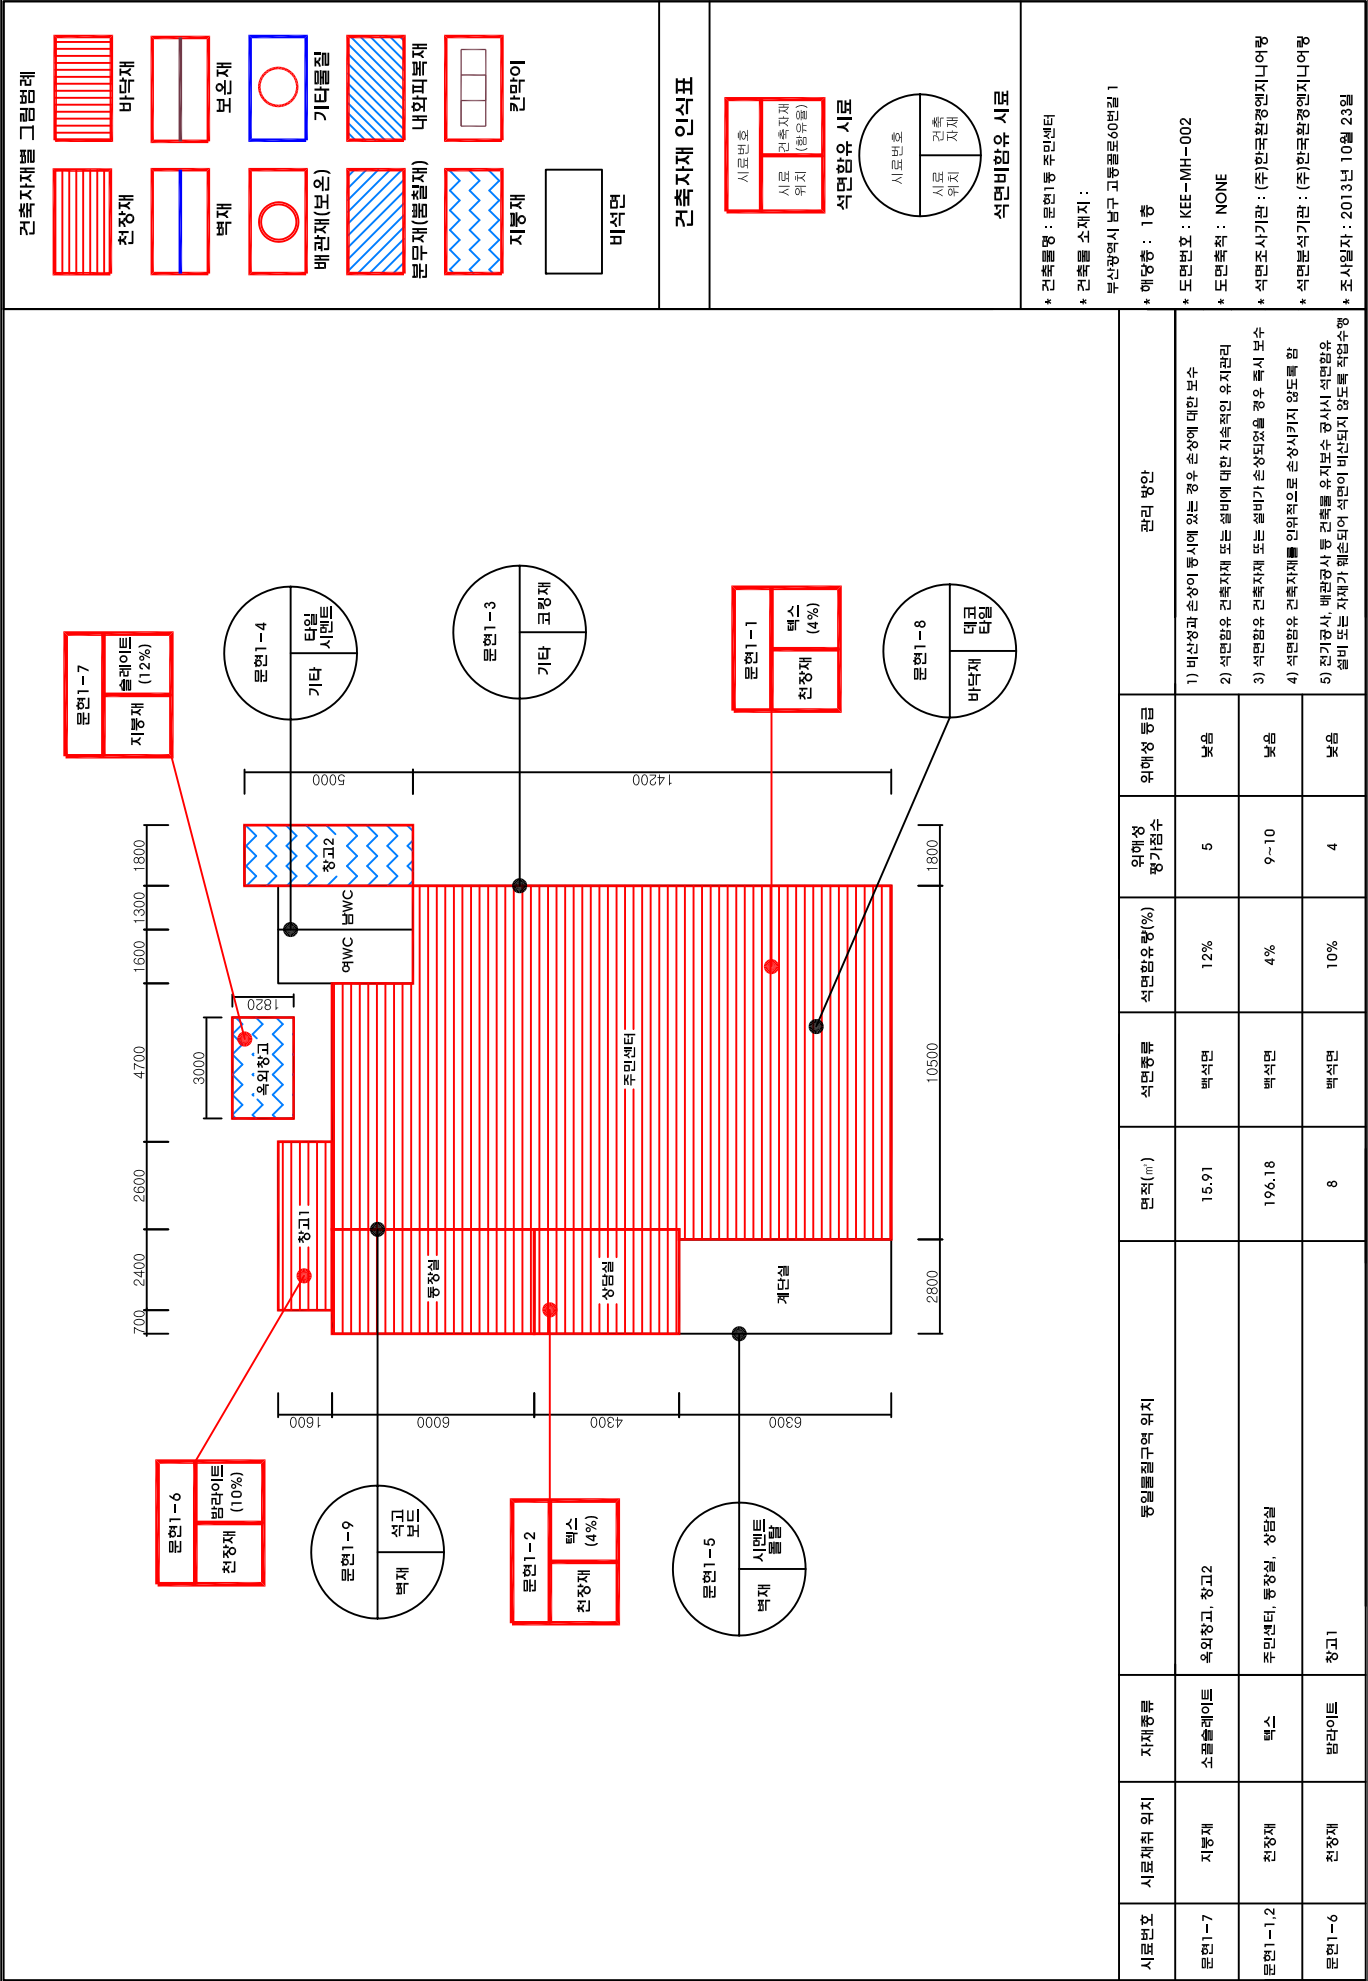
석면조사 지역 및 석면지도 (LAY-OUT)

- \* 건축물명 : 문면1동 주민센터
- \* 건축물 소재지 : 부산광역시 남구 고령로로60번길 1
- \* 매입증 : 1층
- \* 도면번호 : KEE-NH-002
- \* 도면확적 : NONE
- \* 석면조사기관 : (주)한국환경엔지니어링
- \* 석면분석기관 : (주)한국환경엔지니어링
- \* 조사일자 : 2015년 10월 23일

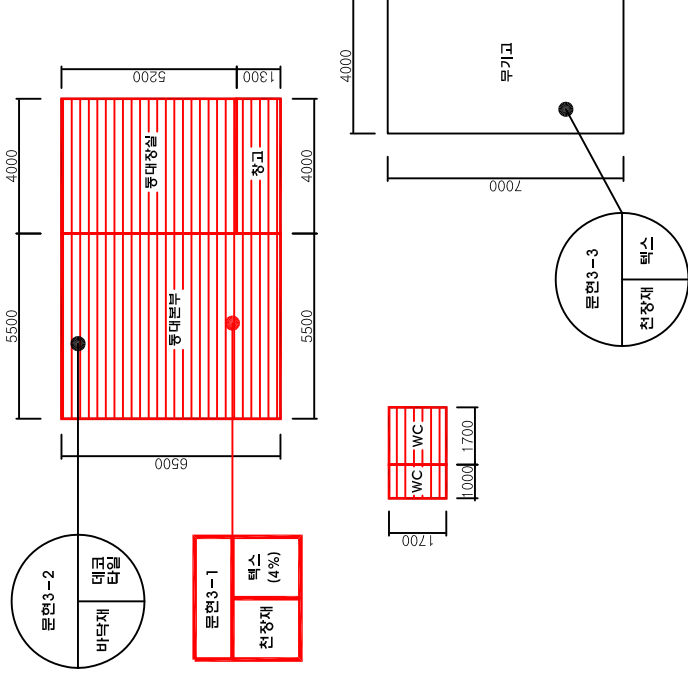
## 석면조사 지역 및 석면지도 (LAY-OUT)

| 시료번호 | 시료채취 위치 | 지재종류 | 동일본원구역 위치 | 면적(m <sup>2</sup> ) | 석면종류 | 석면함유량(%) | 위해성 평가점수 | 관리 방안 |
| 문헌2-1 | 천장재 | 텍스 | 동대문부, 동창실, 창고, 화장실 | 66.34 | 백색면 | 4% | 4~9 | 1) 비산상태 손상이 동시에 있는 경우 손상에 대한 보수<br>2) 석면함유 건축자재 또는 설비에 대한 지속적인 유지관리<br>3) 석면함유 건축자재 또는 설비가 손상되었을 경우 즉시 보수<br>4) 석면함유 건축자재 ■ 인양작업으로 손상이키지 않도록 함<br>5) 전기공사, 배관공사 등 건축물을 유지보수 할시시 석면함유 설비 또는 자재가 훼손되어 석면이 비산되지 않도록 작업수행 |
