석면조사 결과 보고서

『남구사회복지관』

2013. 07. 22.

실내환경연구소㈜

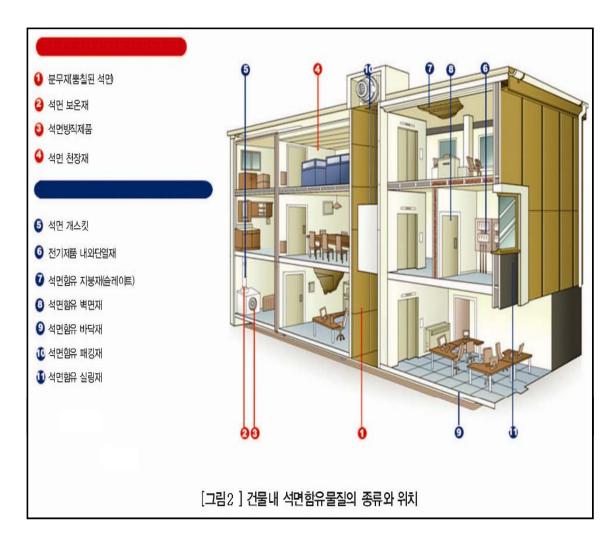
석면함유 건축물은 사용 그 자체보다 석면분진 발생여부가 중요함으로 건축물 내 사용된 대표적인 석면함유 물질[그림2]을 석면분진발생 가능성이 높은 것과 낮은것으로 분류할 필요가 있다.

- ※ 석면분진 발생 가능성이 높은 자재와 장소
 - ① 석면 분무재(뿜칠된 석면): 천장재, 철구조물의 내화재로 주로 사용되었으며 덕트, 천장공간의 방화선으로 사용됨.
 - ② 석면 보온 · 단열재 : 보일러나 파이프에 보온 · 단열을 위해 사용
- ※ 석면분진 발생 가능성이 낮은 자재와 장소
 - ① 석면 시멘트 제품: 주로 지붕이나 건물벽을 덮는 것으로 많이 사용되었으며 내부 벽면재로도 사용
 - ② 석면 함유 바닥재 : 사무실 등의 바닥 타일

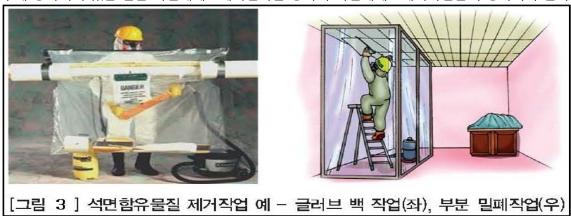
① 제거: 석면함유물질의 손상정도가 심하여 해당 자재를 제거하기 위해서 작업하는 과정 중 석면분진이 비산되지않도록 하기 위해 부분적으로 밀폐하여 제거할 수 있다. 이러한 방법의 예는 [그림 3]과 같이 파이프 보온재제거를 위한 글러브 백(Glove Bag)작업과 부분 밀폐(Mini-Enciosure)작업 등이 있다.

그러나, 일정 규모 이상(산업안전보걱법 제38조의 4참조)의 석면함유물질을 제거하는 경우에는 반드시 고용 노동부에 등록되어 있는 전문 석면해체ㆍ제거업자를 통하여 석면해체ㆍ제거작업을 수행하여야 한다.

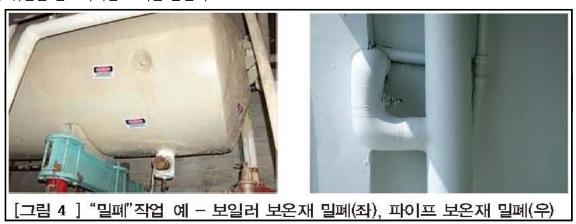
② 밀폐: "밀폐조치"란 석면함유물질이 공기 중에 비산되지 않도록 불침투성 재질로 씌워서 접근(접촉)에 의한 손상 위험을 감소시키는 조치를 말한다.

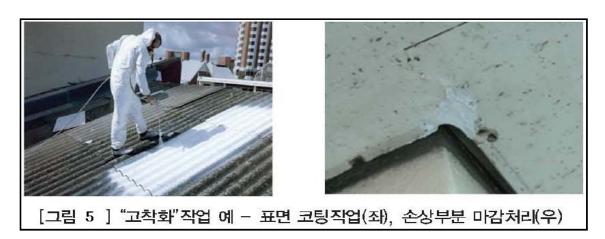
③ 고착화: "고착화"란 석면함유물질이 공기 중에 비산되지 않도록 하기 위해 코팅하거나, 고착제 도포, 마감처리 등으로 안정화하여 손상의 위험을 감소시키는 조치를 말한다.
