# 석면조사 결과 보고서

『노인주간보호센터』

2013. 07. 22.

실내환경연구소(주)

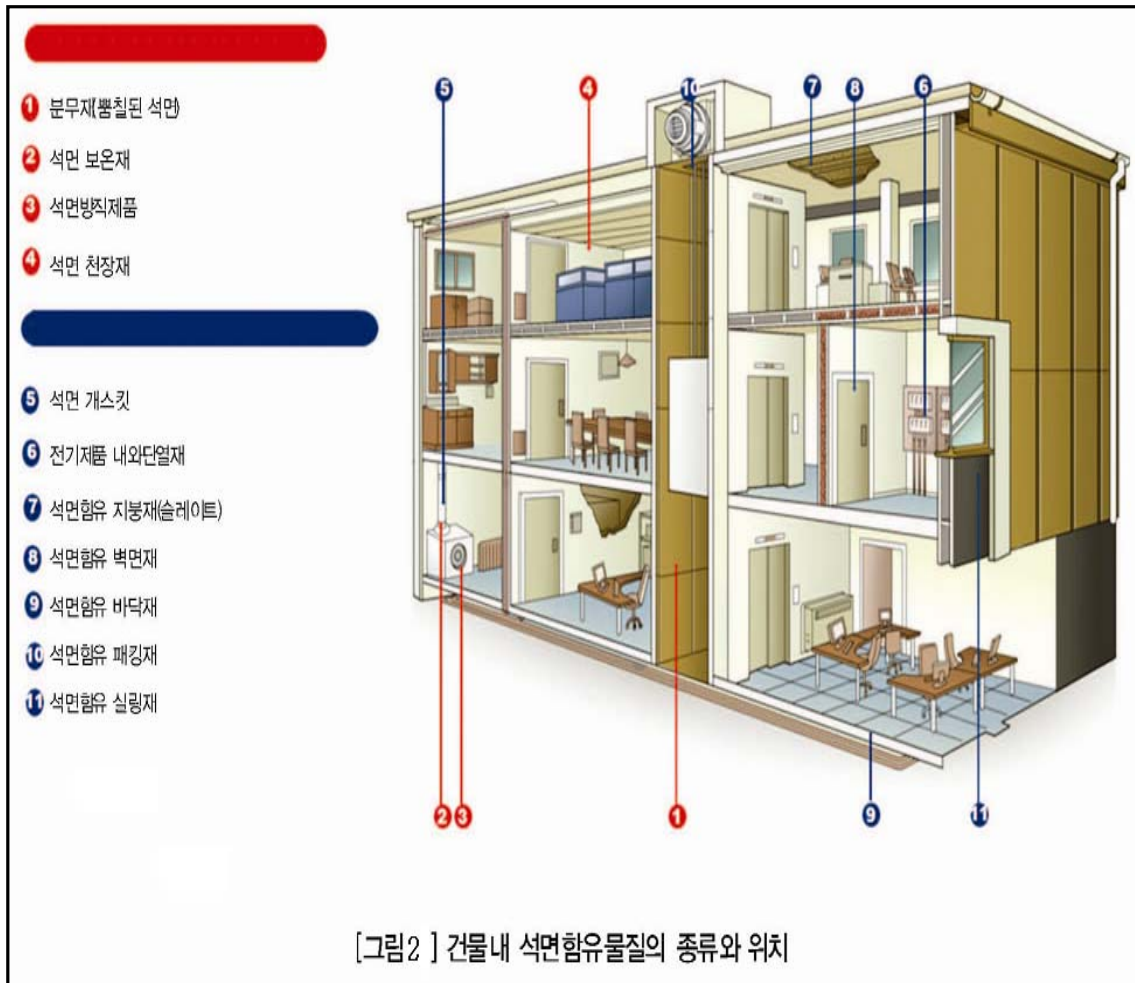
석면함유 건축물은 사용 그 자체보다 석면분진 발생여부가 중요하므로 건축물 내 사용된 대표적인 석면함유 물질[그림2]을 석면분진발생 가능성이 높은 것과 낮은것으로 분류할 필요가 있다.

※ 석면분진 발생 가능성이 높은 자재와 장소

- ① 석면 분무재(뿜칠된 석면) : 천장재, 철구조물의 내화재로 주로 사용되었으며 덕트, 천장공간의 방화선으로 사용됨.
- ② 석면 보온·단열재 : 보일러나 파이프에 보온·단열을 위해 사용

※ 석면분진 발생 가능성이 낮은 자재와 장소

- ① 석면 시멘트 제품 : 주로 지붕이나 건물벽을 덮는 것으로 많이 사용되었으며 내부 벽면재로도 사용
- ② 석면 함유 바닥재 : 사무실 등의 바닥 타일
