석면조사 결과 보고서

『지게골 지역아동센터』

2013. 07. 22.

실내환경연구소(주)

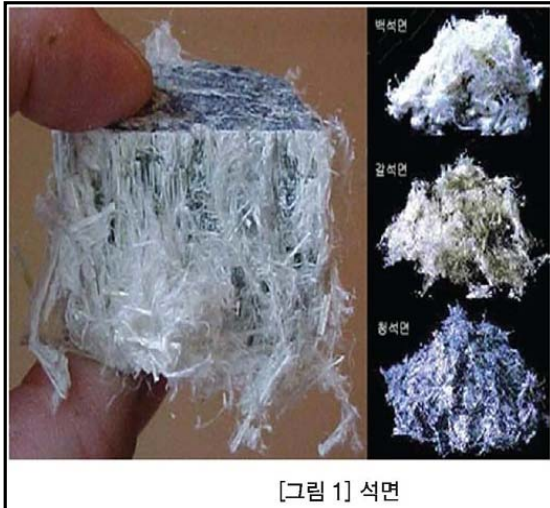
[그림 1] 석면

석면은 그리스어로 '불멸의 물질'이라는 뜻을 가진 천연에서 생산되는 섬유상 형태를 가지고 있는 '규산염 광물류'이다. 석면은 단열성, 내열성, 절연성이 좋고, 산이나 알칼리와 같은 화학물질에 대한 내구성이 강하며 내마모성이 좋아 건축자재, 자동차 부품등을 비롯한 여러가지 제품에 많이 사용되었다.

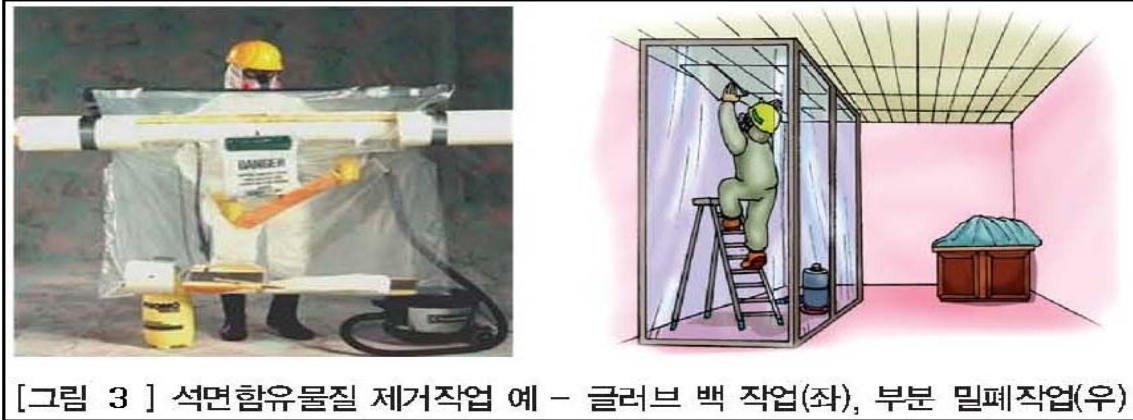
① 제거 : 석면함유물질의 손상정도가 심하여 해당 자재를 제거하기 위해서 작업하는 과정 중 석면분진이 비산되지 않도록 하기 위해 부분적으로 밀폐하여 제거할 수 있다. 이러한 방법의 예는 [그림 3]과 같이 파이프 보온재 제거를 위한 글러브 백(Glove Bag)작업과 부분 밀폐(Mini-Enclosure)작업 등이 있다.

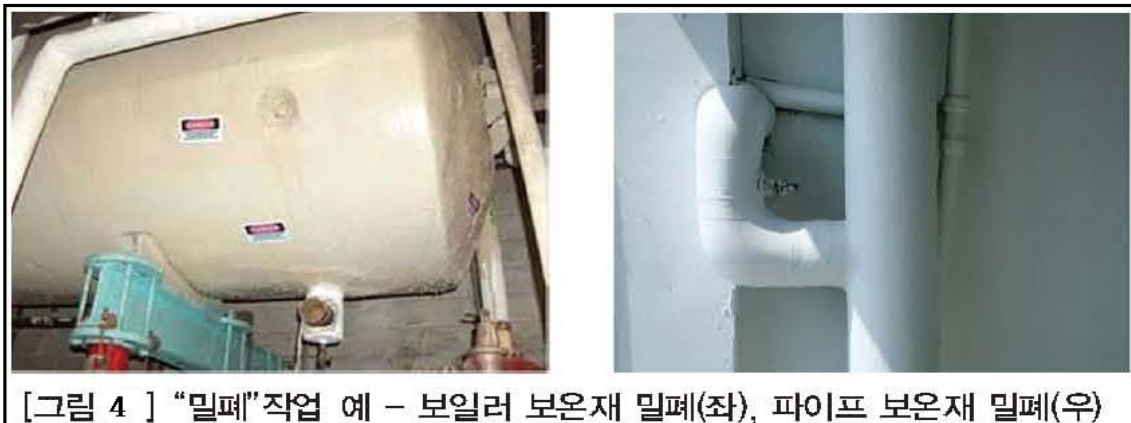
② 밀폐 : "밀폐조치"란 석면함유물질이 공기 중에 비산되지 않도록 불침투성 재질로 씌워서 접근(접촉)에 의한 손상 위험을 감소시키는 조치를 말한다.

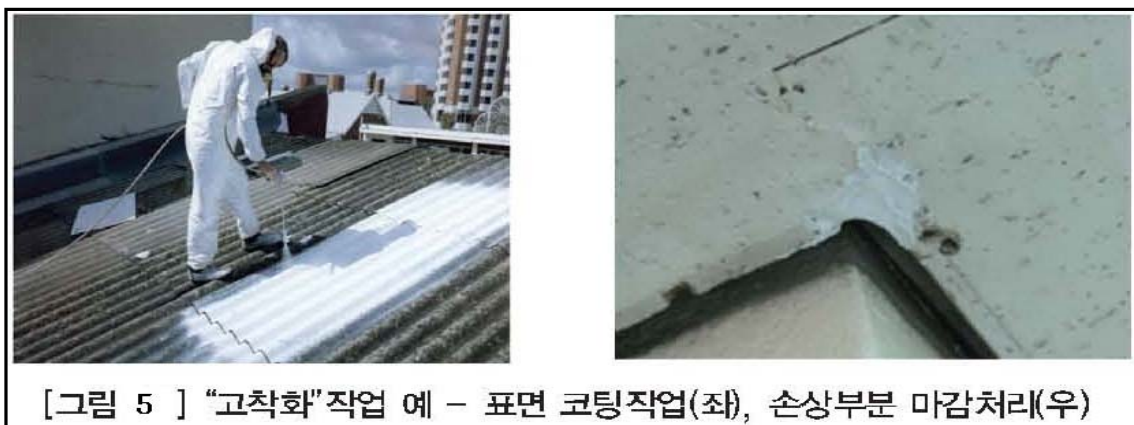
③ 고착화 : "고착화"란 석면함유물질이 공기 중에 비산되지 않도록 하기 위해 코팅하거나, 고착제 도포, 마감처리 등으로 안정화하여 손상의 위험을 감소시키는 조치를 말한다.
