# 석면조사결과 보고서

용호종합사회복지관 석면조사 및 석면지도 작성

2013. 07. 30

**도원환경컨설팅(주)**

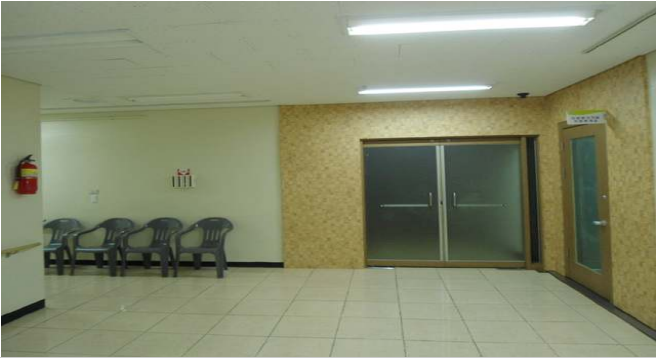
| 용호종합사회복지관 | 지하1층 (복도) | 각 균질 부분의 구분 및 근거 | |

| 용호종합사회복지관 | 지하1층 (복도) | 각 균질 부분의 구분 및 근거 | |
|---|---|---|---|
| | | 천정 | 텍스 |
| | | 벽 | 샌드위치판넬 + 콘크리트 |
| | | 바닥 | 타일 |

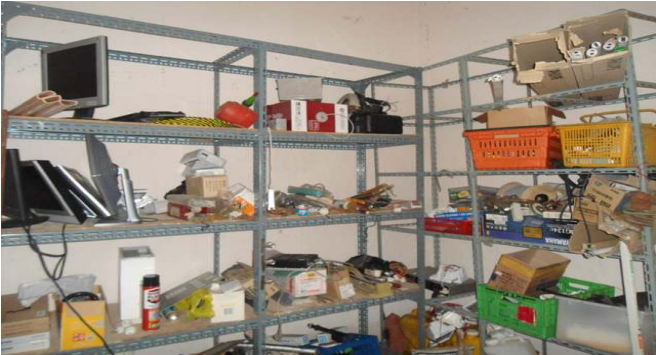
| 용호종합사회복지관 | 지하1층 (창고1) | 각 균질 부분의 구분 및 근거 | |

| 용호종합사회복지관 | 지하1층 (창고1) | 각 균질 부분의 구분 및 근거 | |
|---|---|---|---|
| | | 천정 | 콘크리트 |
| | | 벽 | 콘크리트 |
| | | 바닥 | 콘크리트 |

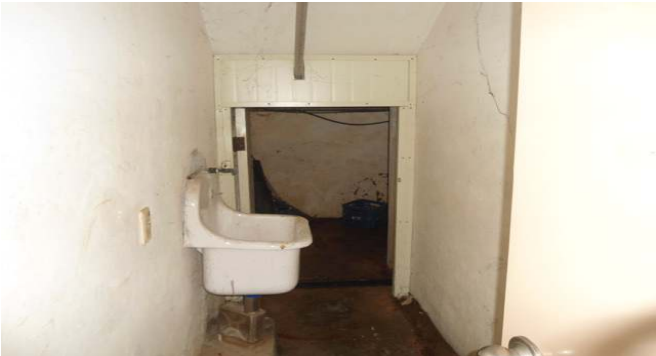
| 용호종합사회복지관 | 지하1층 (창고2) | 각 균질 부분의 구분 및 근거 | |

| 용호종합사회복지관 | 지하1층 (창고2) | 각 균질 부분의 구분 및 근거 | |
|---|---|---|---|
| | | 천정 | 콘크리트 |
| | | 벽 | 콘크리트 |
| | | 바닥 | 콘크리트 |

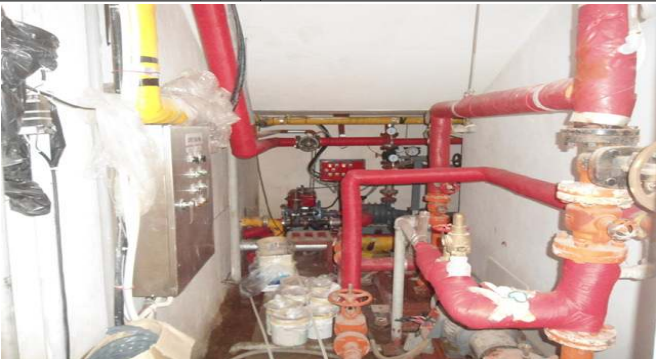
| 용호종합사회복지관 | 지하1층 (소방펌프실) | 각 균질 부분의 구분 및 근거 | |

| 용호종합사회복지관 | 지하1층 (소방펌프실) | 각 균질 부분의 구분 및 근거 | |
|---|---|---|---|
| | | 천정 | 콘크리트 |
| | | 벽 | 콘크리트 |
| | | 바닥 | 콘크리트 |

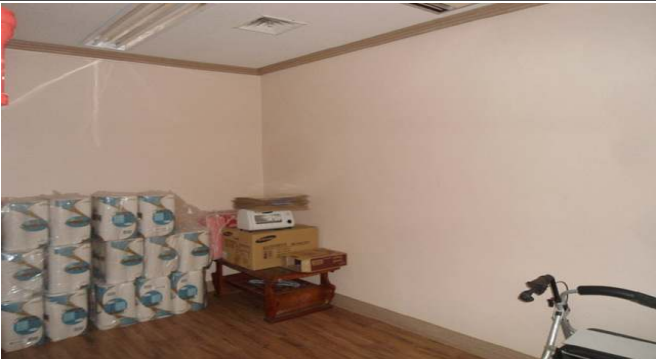
| 용호종합사회복지관 | 지하1층 (자원봉사자실) | 각 균질 부분의 구분 및 근거 | |

| 용호종합사회복지관 | 지하1층 (자원봉사자실) | 각 균질 부분의 구분 및 근거 | |
|---|---|---|---|
| | | 천정 | 텍스 |
| | | 벽 | 콘크리트 + 석고보드 |
| | | 바닥 | 장판 + 타일 |

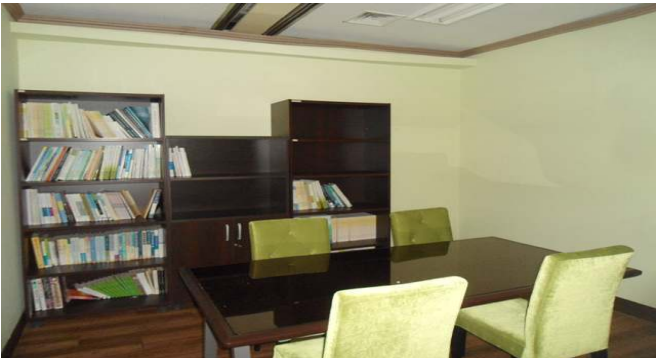
| 용호종합사회복지관 | 지하1층 (상담실) | 각 균질 부분의 구분 및 근거 | |

| 용호종합사회복지관 | 지하1층 (상담실) | 각 균질 부분의 구분 및 근거 | |
|---|---|---|---|
| | | 천정 | 텍스 |
| | | 벽 | 콘크리트 + 석고보드 |
| | | 바닥 | 장판 |

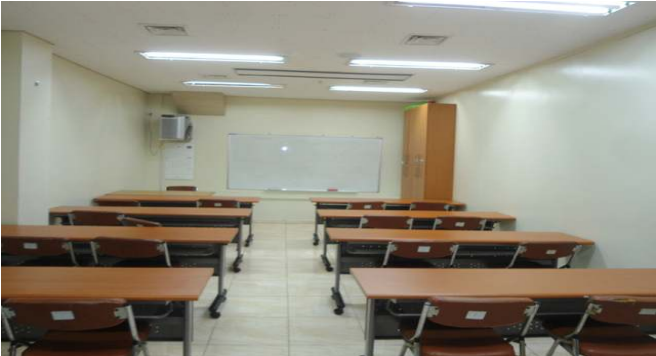
| 용호종합사회복지관 | 지하1층 (프로그램실2) | 각 균질 부분의 구분 및 근거 | |

| 용호종합사회복지관 | 지하1층 (프로그램실2) | 각 균질 부분의 구분 및 근거 | |
|---|---|---|---|
| | | 천정 | 텍스 |
| | | 벽 | 콘크리트 + 샌드위치판넬 |
| | | 바닥 | 타일 |

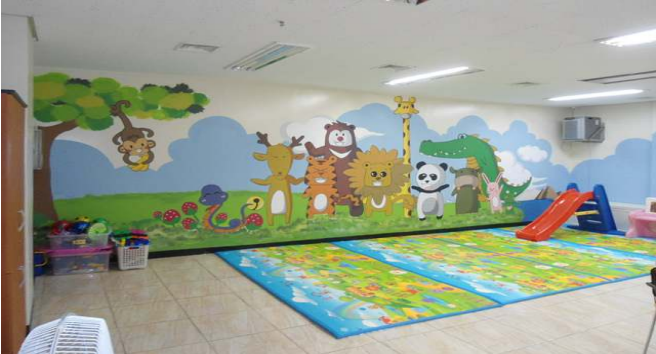
| 용호종합사회복지관 | 지하1층 (프로그램실3) | 각 균질 부분의 구분 및 근거 | |

| 용호종합사회복지관 | 지하1층 (프로그램실3) | 각 균질 부분의 구분 및 근거 | |
|---|---|---|---|
| | | 천정 | 텍스 |
| | | 벽 | 콘크리트 + 샌드위치판넬 |
| | | 바닥 | 타일 |

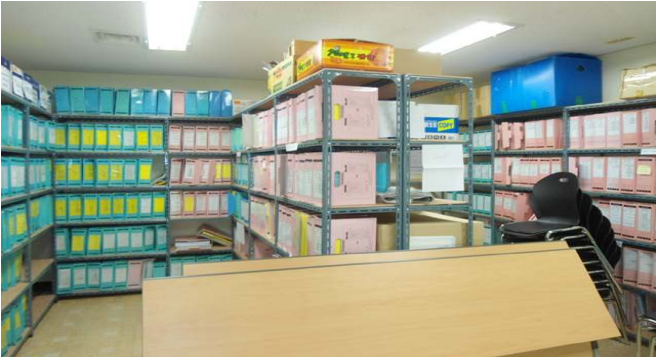
| 용호종합사회복지관 | 지하1층 (문서고) | 각 균질 부분의 구분 및 근거 | |

| 시료<br>번호 | 시료<br>성상 | HA<br>NO. | 균질부분 | 분석결과 | | |
|---|---|---|---|---|---|---|
| B1-지1-1 | 벽재 | HA1 | 지하1층 (문서고) | 밤라이트 | 백석면 | 7% |

| 용호종합사회복지관 | 지하1층 (문서고) | 각 균질 부분의 구분 및 근거 | |
|---|---|---|---|
| | | 벽 | 콘크리트 + 샌드위치판넬 + 밤라이트 |

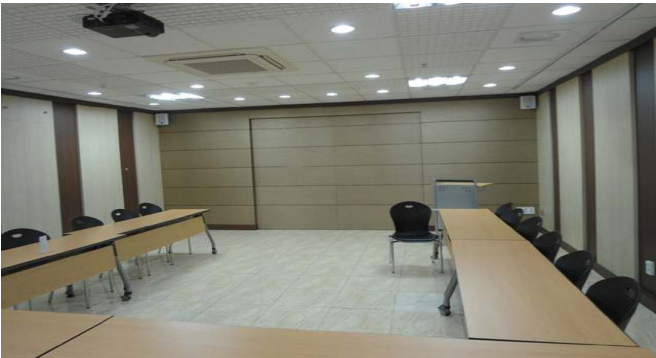
| 용호종합사회복지관 | 지하1층 (회의실) | 각 균질 부분의 구분 및 근거 | |

| 용호종합사회복지관 | 지하1층 (회의실) | 각 균질 부분의 구분 및 근거 | |
|---|---|---|---|
| | | 천정 | 마이톤 |
| | | 벽 | MDF |
| | | 바닥 | 타일 |

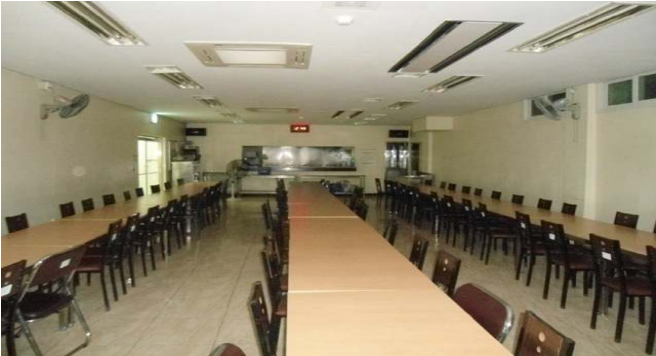
| 용호종합사회복지관 | 지하1층 (식당) | 각 균질 부분의 구분 및 근거 | |

| 용호종합사회복지관 | 지하1층 (식당) | 각 균질 부분의 구분 및 근거 | |
|---|---|---|---|
| | | 천정 | 텍스 |
| | | 벽 | 콘크리트 + 석고보드 |
| | | 바닥 | 타일 |

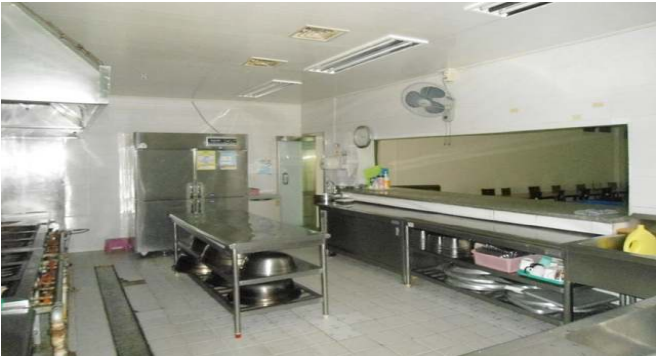
| 용호종합사회복지관 | 지하1층 (주방) | 각 균질 부분의 구분 및 근거 | |

| 용호종합사회복지관 | 지하1층 (주방) | 각 균질 부분의 구분 및 근거 | |
|---|---|---|---|
| | | 천정 | 텍스 + 리빙우드 |
| | | 벽 | 콘크리트 + 샌드위치판넬 + 타일 |
| | | 바닥 | 타일 |

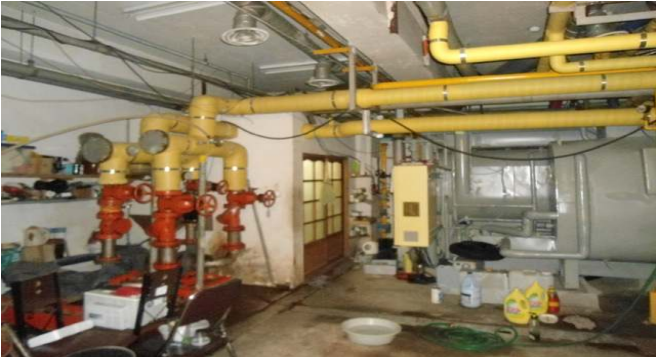
| 용호종합사회복지관 | 지하1층 (보일러실) | 각 균질 부분의 구분 및 근거 | |

| 용호종합사회복지관 | 지하1층 (보일러실) | 각 균질 부분의 구분 및 근거 | |
|---|---|---|--|
| | 천정 | 콘크리트 | |
| | 벽 | 콘크리트 | |
| | 바닥 | 콘크리트 | |

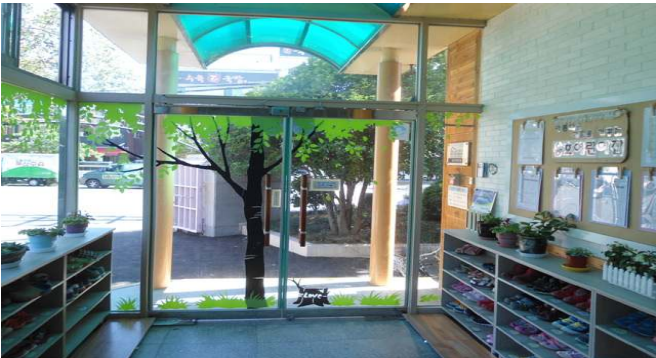
| 용호종합사회복지관 | 1층 (방풍실) | 각 균질 부분의 구분 및 근거 | |

| 용호종합사회복지관 | 1층 (방풍실) | 각 균질 부분의 구분 및 근거 | |
|---|---|---|--|
| | 천정 | 폴리카보네이트 | |
| | 벽 | MDF + 석고보드 + 유리 | |
| | 바닥 | 타일 | |

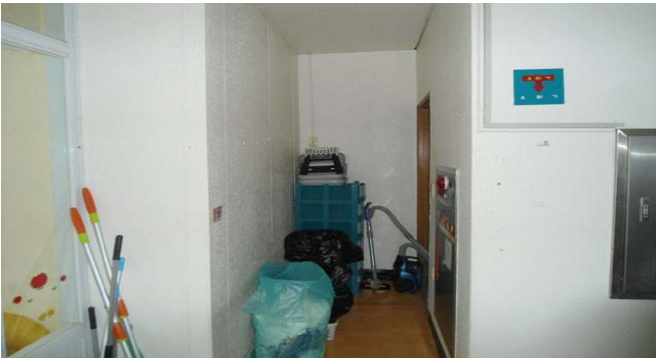
| 용호종합사회복지관 | 1층 (입구) | 각 균질 부분의 구분 및 근거 | |

| 시료<br>번호 | 시료<br>성상 | HA<br>NO. | 균질부분 | 분석결과 | | |
|---|---|---|---|---|---|---|
| B1-1-1 | 벽재 | HA3 | 1층 (입구, 탕비실) | 밤라이트 | 백석면 | 8% |

| 용호종합사회복지관 | 1층 (입구) | 각 균질 부분의 구분 및 근거 | |
|---|---|---|--|
| | 벽 | 콘크리트 + 밤라이트 + 샌드위치판넬 | |

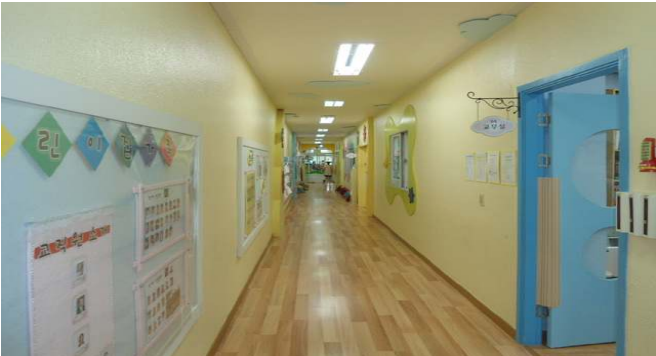
| 용호종합사회복지관 | 1층 (복도) | 각 균질 부분의 구분 및 근거 | |

| 용호종합사회복지관 | 1층 (복도) | 각 균질 부분의 구분 및 근거 | |
|---|---|---|--|
| | 천정 | 텍스 | |
| | 벽 | 석고보드 + 콘크리트 | |
| | 바닥 | 장판 | |

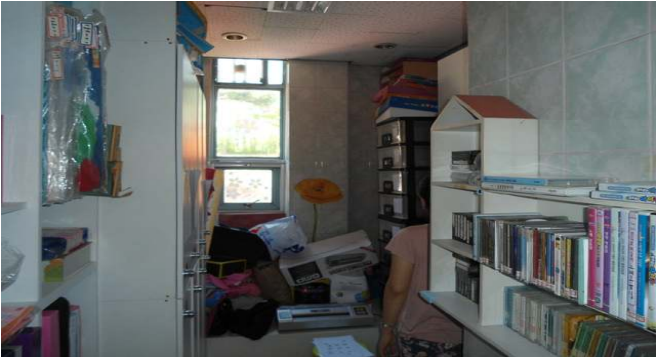
| 용호종합사회복지관 | 1층 (제1교재실) | 각 균질 부분의 구분 및 근거 | |

| 용호종합사회복지관 | 1층 (제1교재실) | 각 균질 부분의 구분 및 근거 | |
|---|---|---|---|
| | | 천정 | 텍스 |
| | | 벽 | 타일 |
| | | 바닥 | 장판 |

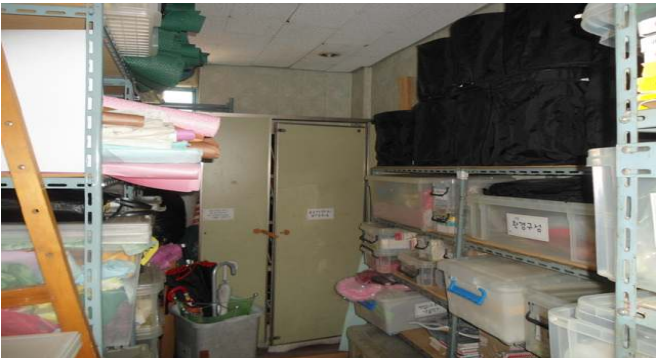
| 용호종합사회복지관 | 1층 (제2교재실) | 각 균질 부분의 구분 및 근거 | |

| 용호종합사회복지관 | 1층 (제2교재실) | 각 균질 부분의 구분 및 근거 | |
|---|---|---|---|
| | | 천정 | 텍스 |
| | | 벽 | 타일 |
| | | 바닥 | 장판 |

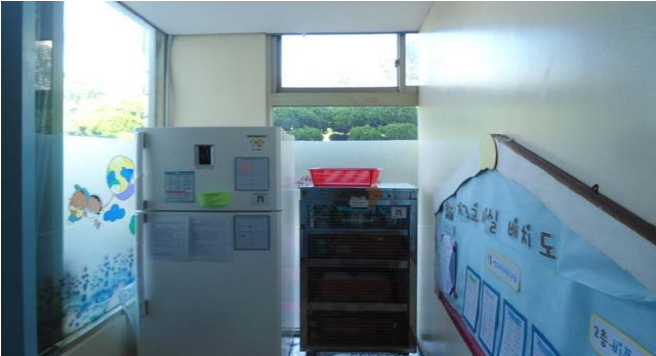
| 용호종합사회복지관 | 1층 (제3교재실) | 각 균질 부분의 구분 및 근거 | |

| 용호종합사회복지관 | 1층 (제3교재실) | 각 균질 부분의 구분 및 근거 | |
|---|---|---|---|
| | | 천정 | 텍스 + 콘크리트 |
| | | 벽 | 콘크리트 + 석고보드 |
| | | 바닥 | 장판 |

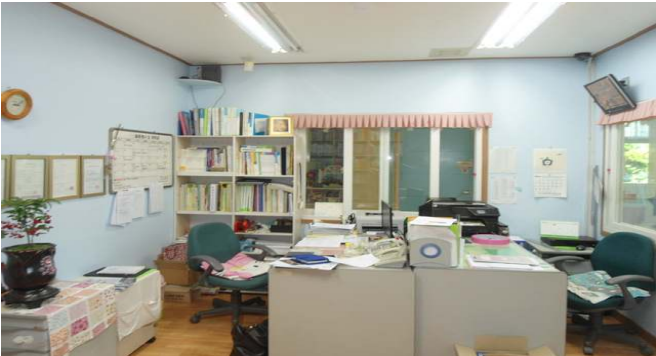
| 용호종합사회복지관 | 1층 (교무실) | 각 균질 부분의 구분 및 근거 | |

| 용호종합사회복지관 | 1층 (교무실) | 각 균질 부분의 구분 및 근거 | |
|---|---|---|---|
| | | 천정 | 텍스 |
| | | 벽 | 석고보드 + 콘크리트 |
| | | 바닥 | 장판 |

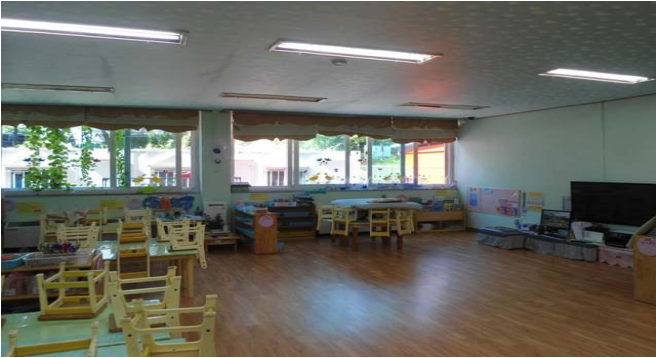
| 용호종합사회복지관 | 1층 (햇님반) | 각 균질 부분의 구분 및 근거 | |

| 용호종합사회복지관 | 1층 (햇님반) | 각 균질 부분의 구분 및 근거 | |
|---|---|---|--|
| | 천정 | 텍스 | |
| | 벽 | 콘크리트 + 석고보드 | |
| | 바닥 | 장판 | |

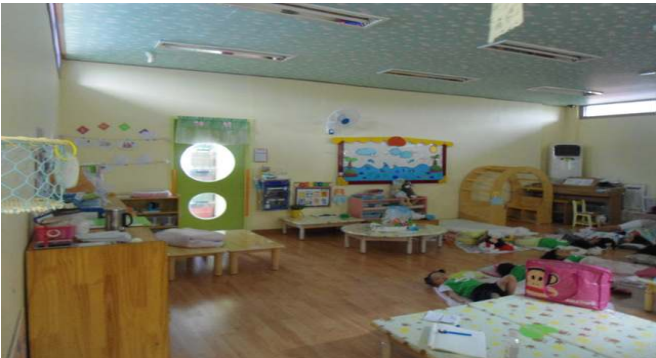
| 용호종합사회복지관 | 1층 (달님반) | 각 균질 부분의 구분 및 근거 | |

| 용호종합사회복지관 | 1층 (달님반) | 각 균질 부분의 구분 및 근거 | |
|---|---|---|--|
| | 천정 | 텍스 | |
| | 벽 | 콘크리트 + 석고보드 | |
| | 바닥 | 장판 | |

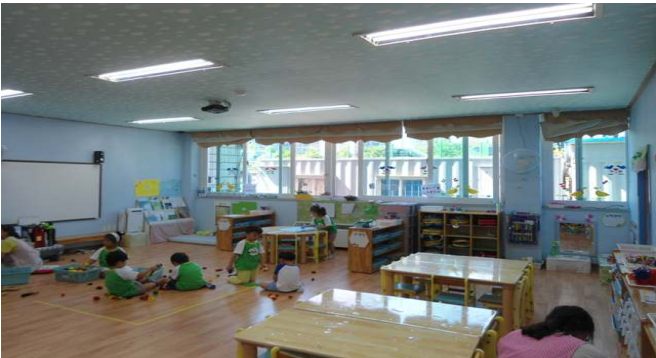
| 용호종합사회복지관 | 1층 (별님반) | 각 균질 부분의 구분 및 근거 | |

| 용호종합사회복지관 | 1층 (별님반) | 각 균질 부분의 구분 및 근거 | |
|---|---|---|--|
| | 천정 | 텍스 | |
| | 벽 | 콘크리트 + 석고보드 | |
| | 바닥 | 장판 | |

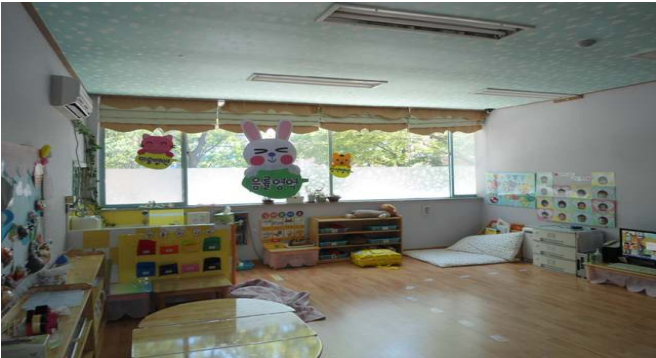
| 용호종합사회복지관 | 1층 (셋별반) | 각 균질 부분의 구분 및 근거 | |

| 용호종합사회복지관 | 1층 (셋별반) | 각 균질 부분의 구분 및 근거 | |
|---|---|---|--|
| | 천정 | 텍스 | |
| | 벽 | 콘크리트 + 석고보드 | |
| | 바닥 | 장판 | |

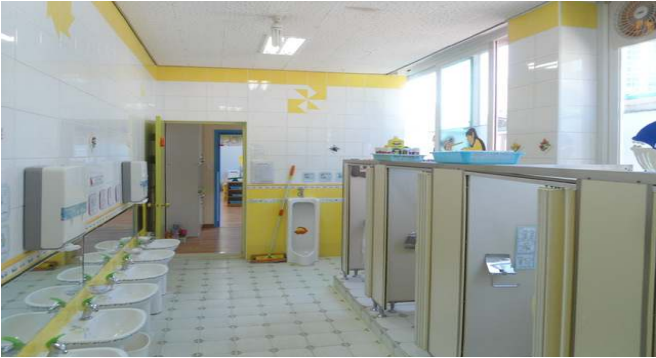
| 용호종합사회복지관 | 1층 (어린이화장실) | 각 균질 부분의 구분 및 근거 | |

| 용호종합사회복지관 | 1층 (어린이화장실) | 각 균질 부분의 구분 및 근거 | |
|---|---|---|--|
| | 천정 | 텍스 | |
| | 벽 | 타일 | |
| | 바닥 | 타일 | |

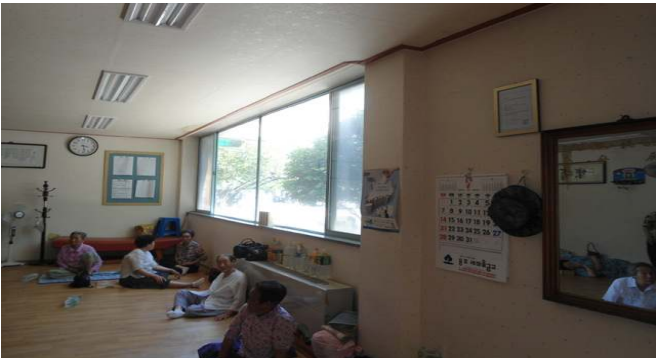
| 용호종합사회복지관 | 1층 (노인정(여)) | 각 균질 부분의 구분 및 근거 | |

| 용호종합사회복지관 | 1층 (노인정(여)) | 각 균질 부분의 구분 및 근거 | |
|---|---|---|--|
| | 천정 | 텍스 | |
| | 벽 | 콘크리트 + 타일 | |
| | 바닥 | 타일 + 장판 | |

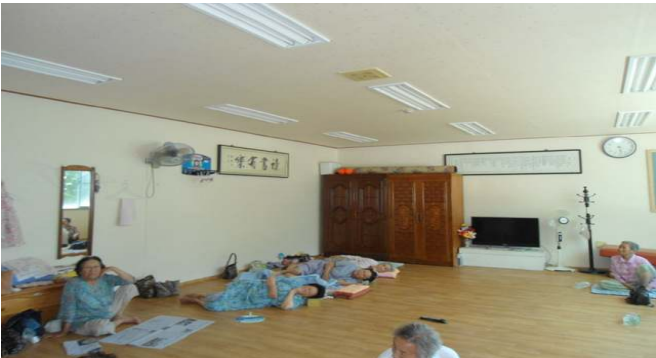
| 용호종합사회복지관 | 1층 (노인정(남)) | 각 균질 부분의 구분 및 근거 | |

| 용호종합사회복지관 | 1층 (노인정(남)) | 각 균질 부분의 구분 및 근거 | |
|---|---|---|--|
| | 천정 | 텍스 | |
| | 벽 | 콘크리트 + 타일 | |
| | 바닥 | 타일 + 장판 | |

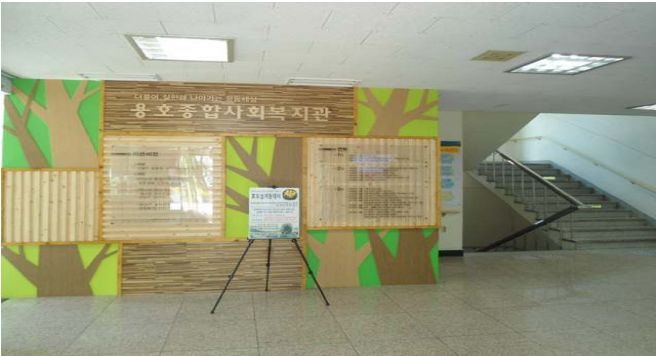
| 용호종합사회복지관 | 1층 (홀) | 각 균질 부분의 구분 및 근거 | |

| 용호종합사회복지관 | 1층 (홀) | 각 균질 부분의 구분 및 근거 | |
|---|---|---|--|
| | 천정 | 텍스 | |
| | 벽 | 콘크리트 | |
| | 바닥 | 타일 | |

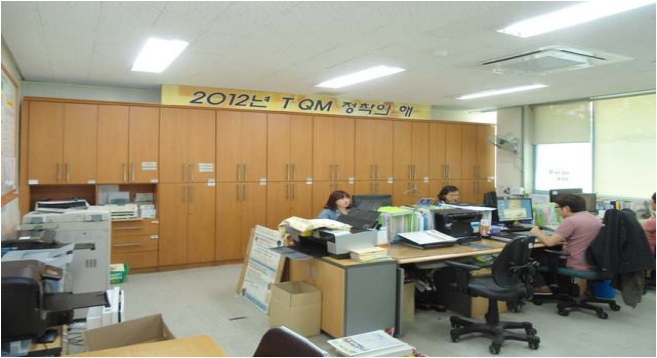
| 용호종합사회복지관 | 1층 (사무실) | 각 균질 부분의 구분 및 근거 | |

| 용호종합사회복지관 | 1층 (사무실) | 각 균질 부분의 구분 및 근거 | |
|---|---|---|--|
| | 천정 | 텍스 | |
| | 벽 | 콘크리트 | |
| | 바닥 | 비닐타일 | |

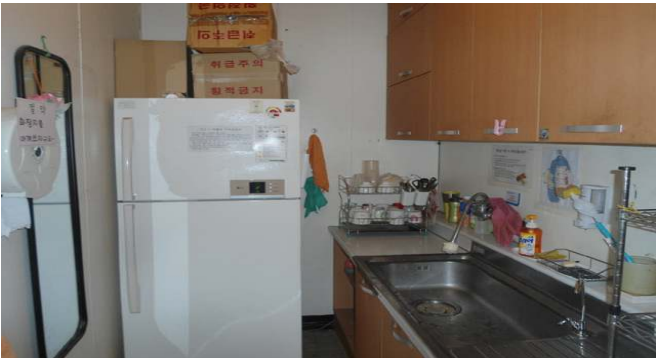
| 용호종합사회복지관 | 1층 (탕비실) | 각 균질 부분의 구분 및 근거 | |

| 용호종합사회복지관 | 1층 (탕비실) | 각 균질 부분의 구분 및 근거 | |
|---|---|---|--|
| | 벽 | 콘크리트 + 밤라이트 | |

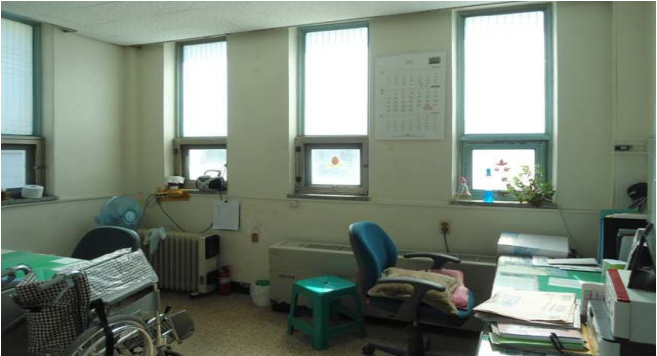
| 용호종합사회복지관 | 1층 (관리실) | 각 균질 부분의 구분 및 근거 | |

| 용호종합사회복지관 | 1층 (관리실) | 각 균질 부분의 구분 및 근거 | |
|---|---|---|--|
| | 천정 | 텍스 | |
| | 벽 | 콘크리트 | |
| | 바닥 | 비닐타일 | |

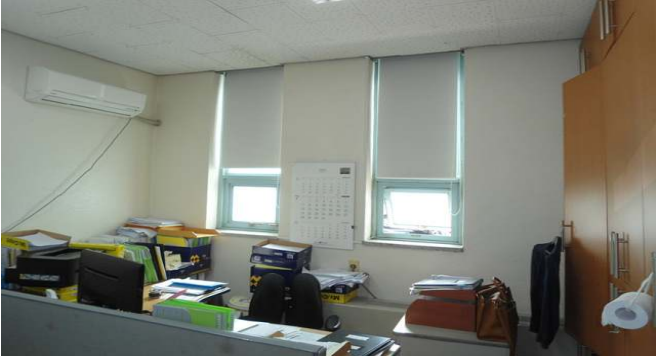
| 용호종합사회복지관 | 1층 (접수실) | 각 균질 부분의 구분 및 근거 | |

| 용호종합사회복지관 | 1층 (접수실) | 각 균질 부분의 구분 및 근거 | |
|---|---|---|--|
| | 천정 | 텍스 | |
| | 벽 | 콘크리트 | |
| | 바닥 | 비닐타일 | |

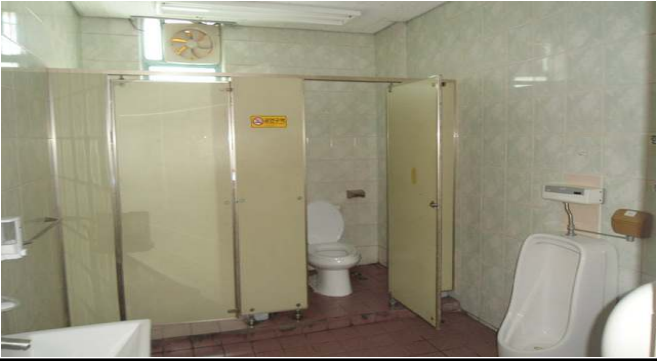
| 용호종합사회복지관 | 1층 (화장실(남)) | 각 균질 부분의 구분 및 근거 | |

| 용호종합사회복지관 | 1층 (화장실(남)) | 각 균질 부분의 구분 및 근거 | |
|---|---|---|---|
| | | 천정 | 텍스 |
| | | 벽 | 타일 |
| | | 바닥 | 타일 |

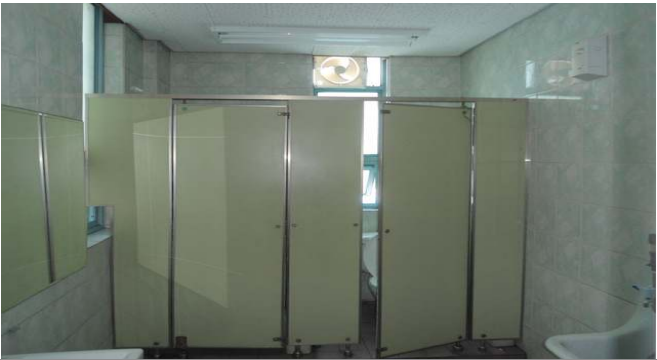
| 용호종합사회복지관 | 1층 (화장실(여)) | 각 균질 부분의 구분 및 근거 | |

| 용호종합사회복지관 | 1층 (화장실(여)) | 각 균질 부분의 구분 및 근거 | |
|---|---|---|---|
| | | 천정 | 텍스 |
| | | 벽 | 타일 |
| | | 바닥 | 타일 |

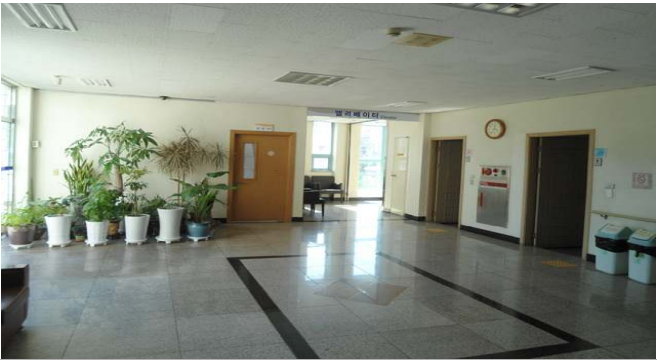
| 용호종합사회복지관 | 2층 (복도) | 각 균질 부분의 구분 및 근거 | |

| 용호종합사회복지관 | 2층 (복도) | 각 균질 부분의 구분 및 근거 | |
|---|---|---|---|
| | | 천정 | 텍스 |
| | | 벽 | 콘크리트 |
| | | 바닥 | 타일 |

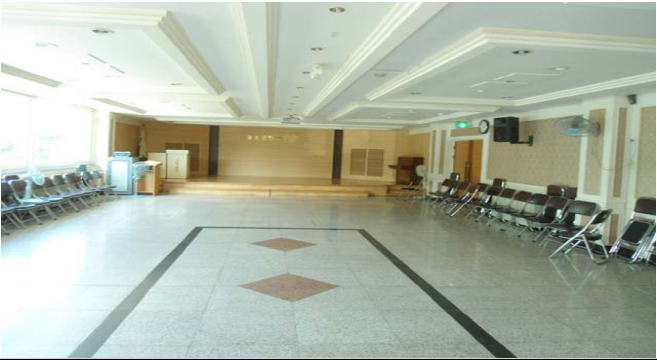
| 용호종합사회복지관 | 2층 (대강당) | 각 균질 부분의 구분 및 근거 | |

| 용호종합사회복지관 | 2층 (대강당) | 각 균질 부분의 구분 및 근거 | |
|---|---|---|---|
| | | 천정 | 석고보드 |
| | | 벽 | MDF + 석고보드 + 콘크리트 |
| | | 바닥 | 타일 |

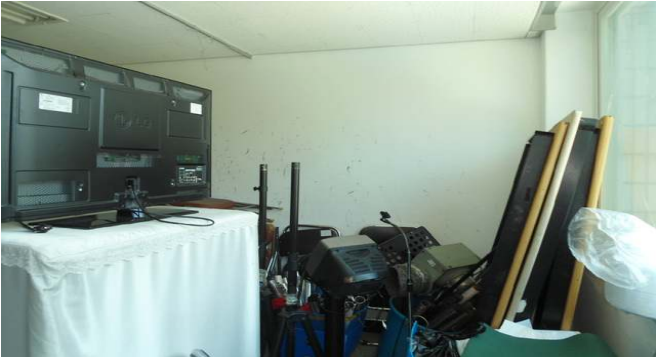
| 용호종합사회복지관 | 2층 (방송실) | 각 균질 부분의 구분 및 근거 | |

| 용호종합사회복지관 | 2층 (방송실) | 각 균질 부분의 구분 및 근거 | |
|---|---|---|---|
| | | 천정 | 텍스 |
| | | 벽 | 콘크리트 |
| | | 바닥 | 타일 |

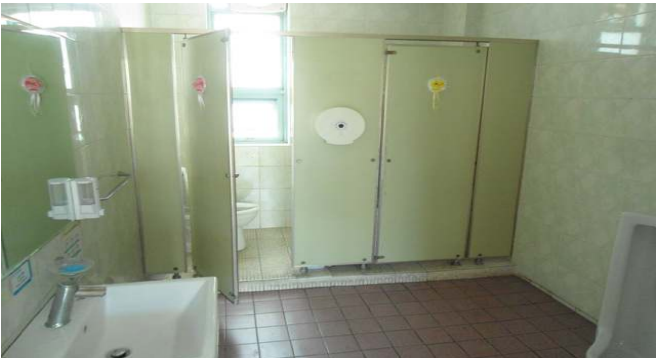
| 용호종합사회복지관 | 2층 (화장실1(남)) | 각 균질 부분의 구분 및 근거 | |

| 용호종합사회복지관 | 2층 (화장실1(남)) | 각 균질 부분의 구분 및 근거 | |
|---|---|---|---|
| | | 천정 | 텍스 |
| | | 벽 | 타일 |
| | | 바닥 | 타일 |

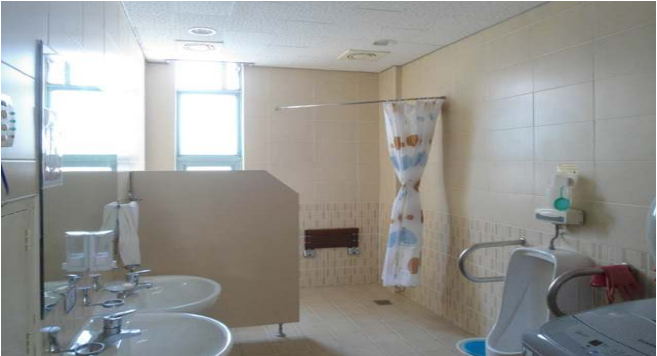
| 용호종합사회복지관 | 2층 (화장실2(남)) | 각 균질 부분의 구분 및 근거 | |

| 용호종합사회복지관 | 2층 (화장실2(남)) | 각 균질 부분의 구분 및 근거 | |
|---|---|---|---|
| | | 천정 | 텍스 |
| | | 벽 | 타일 |
| | | 바닥 | 타일 |

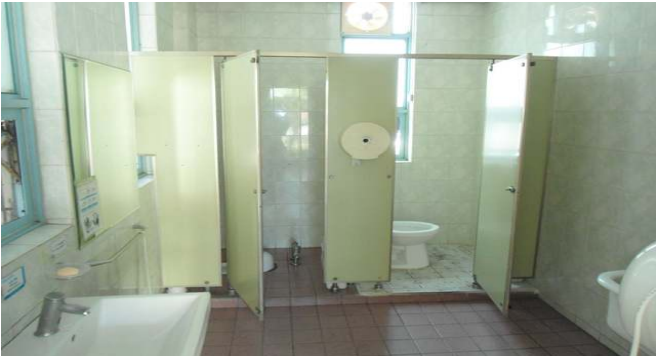
| 용호종합사회복지관 | 2층 (화장실1(여)) | 각 균질 부분의 구분 및 근거 | |

| 용호종합사회복지관 | 2층 (화장실1(여)) | 각 균질 부분의 구분 및 근거 | |
|---|---|---|---|
| | | 천정 | 텍스 |
| | | 벽 | 타일 |
| | | 바닥 | 타일 |

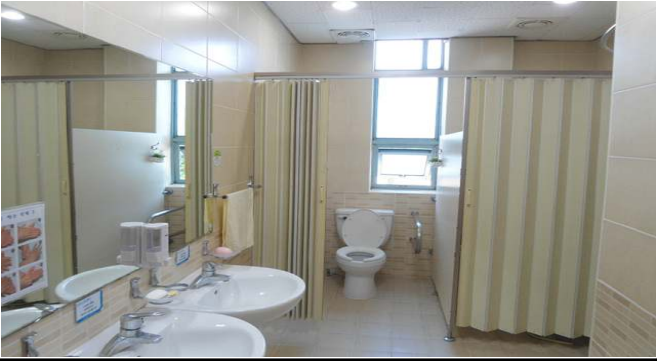
| 용호종합사회복지관 | 2층 (화장실2(여)) | 각 균질 부분의 구분 및 근거 | |

| 용호종합사회복지관 | 2층 (화장실2(여)) | 각 균질 부분의 구분 및 근거 | |
|---|---|---|---|
| | | 천정 | 텍스 |
| | | 벽 | 타일 |
| | | 바닥 | 타일 |

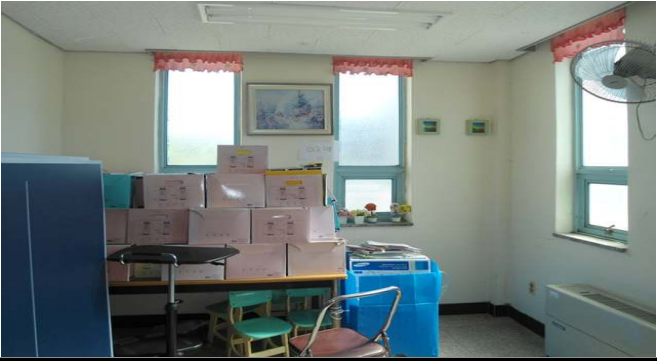
| 용호종합사회복지관 | 2층 (상담실4) | 각 균질 부분의 구분 및 근거 | |

| 용호종합사회복지관 | 2층 (상담실4) | 각 균질 부분의 구분 및 근거 | |
|---|---|---|---|
| | | 천정 | 텍스 |
| | | 벽 | 콘크리트 |

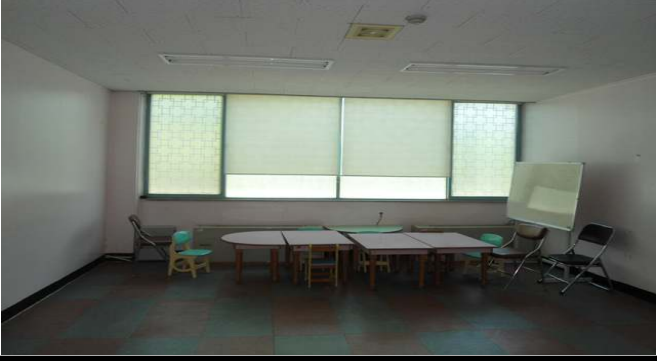
| 용호종합사회복지관 | 2층 (프로그램실3) | 각 균질 부분의 구분 및 근거 | |

| 용호종합사회복지관 | 2층 (프로그램실3) | 각 균질 부분의 구분 및 근거 | |
|---|---|---|---|
| | | 지붕 | 슬라브 |
| | | 천정 | 텍스 |
| | | 벽 | 콘크리트 + 석고보드 |
| | | 바닥 | 비닐타일 |

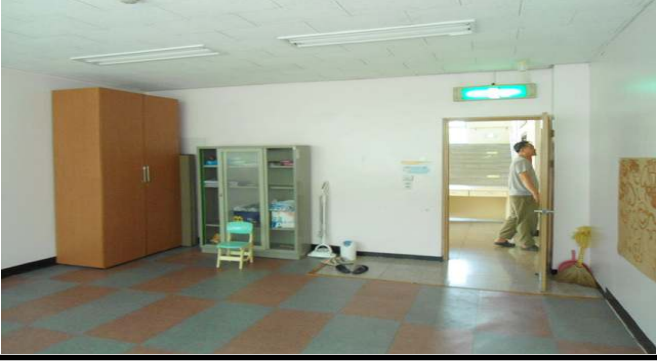
| 용호종합사회복지관 | 2층 (관장실) | 각 균질 부분의 구분 및 근거 | |

| 용호종합사회복지관 | 2층 (관장실) | 각 균질 부분의 구분 및 근거 | |
|---|---|---|---|
| | | 지붕 | 슬라브 |
| | | 천정 | 텍스 |
| | | 벽 | 콘크리트 + 석고보드 |
| | | 바닥 | 비닐타일 |

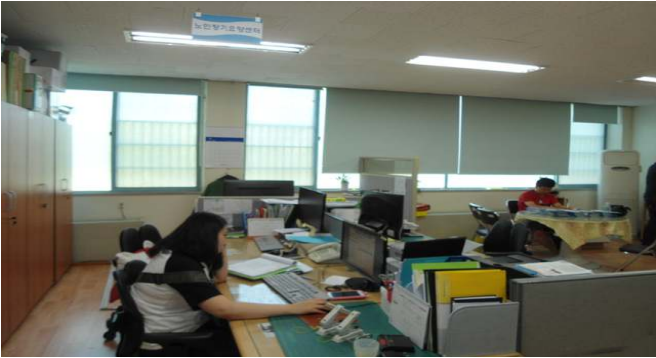
| 용호종합사회복지관 | 2층 (장기요양사무실) | 각 균질 부분의 구분 및 근거 | |

| 시료<br>번호 | 시료<br>성상 | HA<br>NO. | 균질부분 | 분석결과 | | |
|---|---|---|---|---|---|---|
| B1-2-1 | 벽재 | HA6 | 2층 (장기요양사무실, 물리치료실,<br>노인주간프로그램1실) | 밤라이트 | 백석면 | 7% |

| 용호종합사회복지관 | 2층 (장기요양사무실) | 각 균질 부분의 구분 및 근거 | |
|---|---|---|--|
| | 벽 | 콘크리트 + 밤라이트 | |

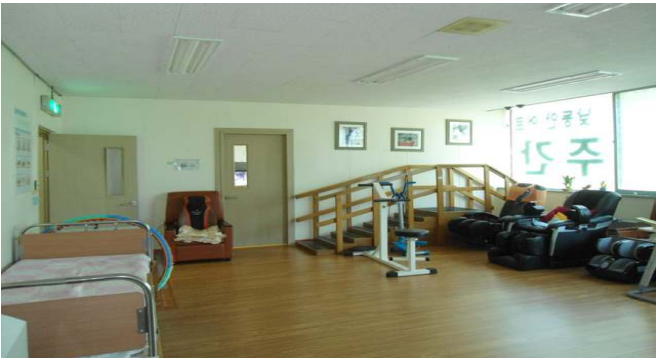
| 용호종합사회복지관 | 2층 (물리치료실) | 각 균질 부분의 구분 및 근거 | |

| 용호종합사회복지관 | 2층 (물리치료실) | 각 균질 부분의 구분 및 근거 | |
|---|---|---|--|
| | 벽 | 콘크리트 + 밤라이트 | |

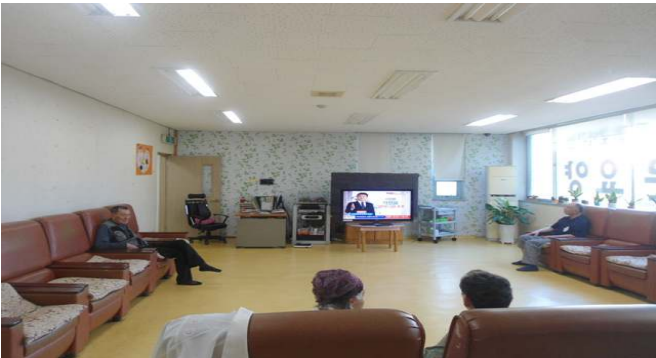
| 용호종합사회복지관 | 2층 (노인주간프로그램1실) | 각 균질 부분의 구분 및 근거 | |

| 용호종합사회복지관 | 2층 (노인주간프로그램1실) | 각 균질 부분의 구분 및 근거 | |
|---|---|---|--|
| | 벽 | 콘크리트 + 밤라이트 | |

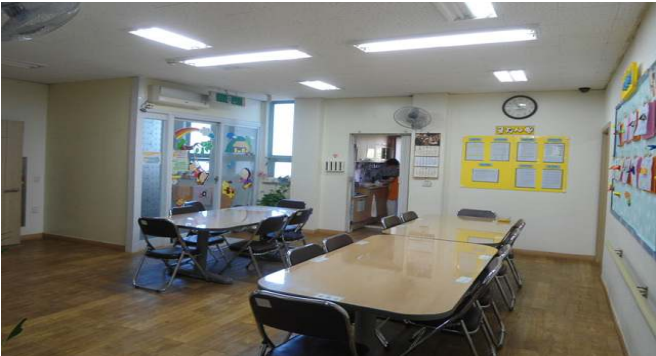
| 용호종합사회복지관 | 2층 (노인주간프로그램2실) | 각 균질 부분의 구분 및 근거 | |

| 용호종합사회복지관 | 2층 (노인주간프로그램2실) | 각 균질 부분의 구분 및 근거 | |
|---|---|---|--|
| | 지붕 | 슬라브 | |
| | 천정 | 텍스 | |
| | 벽 | 콘크리트 + 샌드위치판넬 | |
| | 바닥 | 장판 | |

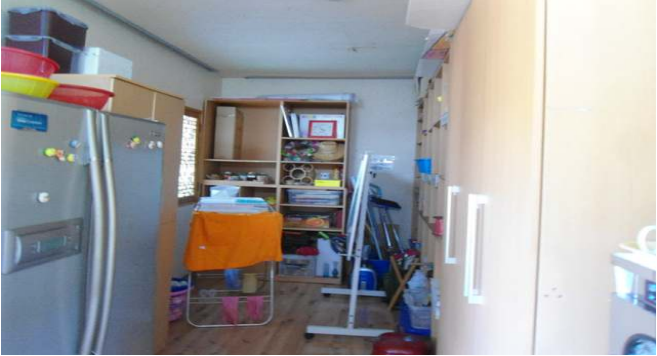
| 용호종합사회복지관 | 2층 (탕비실) | 각 균질 부분의 구분 및 근거 | |

| 용호종합사회복지관 | 2층 (탕비실) | 각 균질 부분의 구분 및 근거 | |
|---|---|---|---|
| | | 지붕 | 슬라브 |
| | | 천정 | 텍스 |
| | | 벽 | 콘크리트 |
| | | 바닥 | 장판 |

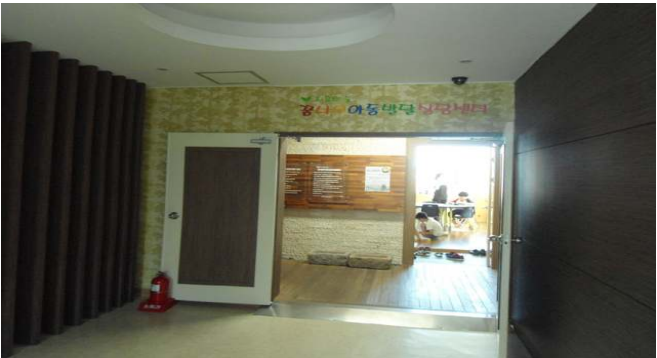
| 용호종합사회복지관 | 3층 (홀) | 각 균질 부분의 구분 및 근거 | |

| 용호종합사회복지관 | 3층 (홀) | 각 균질 부분의 구분 및 근거 | |
|---|---|---|---|
| | | 지붕 | 슬라브 |
| | | 천정 | 텍스 + 석고보드 |
| | | 벽 | 콘크리트 + 석고보드 + MDF |
| | | 바닥 | 비닐타일 |

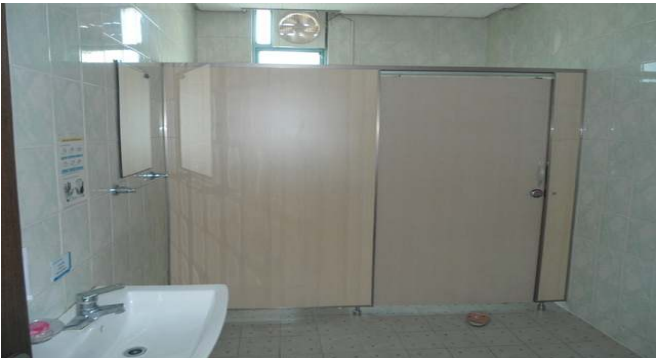
| 용호종합사회복지관 | 3층 (화장실(남)) | 각 균질 부분의 구분 및 근거 | |

| 용호종합사회복지관 | 3층 (화장실(남)) | 각 균질 부분의 구분 및 근거 | |
|---|---|---|---|
| | | 지붕 | 슬라브 |
| | | 천정 | 텍스 |
| | | 벽 | 타일 |
| | | 바닥 | 타일 |

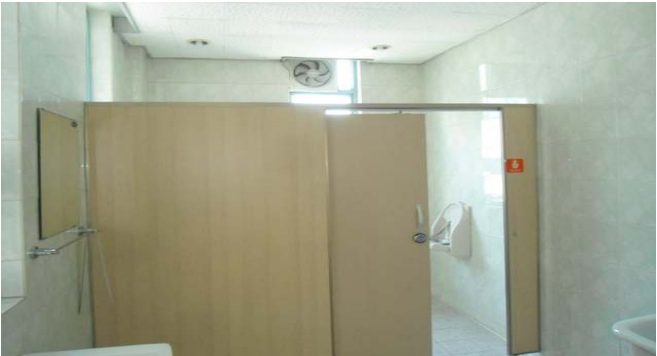
| 용호종합사회복지관 | 3층 (화장실(여)) | 각 균질 부분의 구분 및 근거 | |

| 용호종합사회복지관 | 3층 (화장실(여)) | 각 균질 부분의 구분 및 근거 | |
|---|---|---|---|
| | | 지붕 | 슬라브 |
| | | 천정 | 텍스 |
| | | 벽 | 타일 |
| | | 바닥 | 타일 |

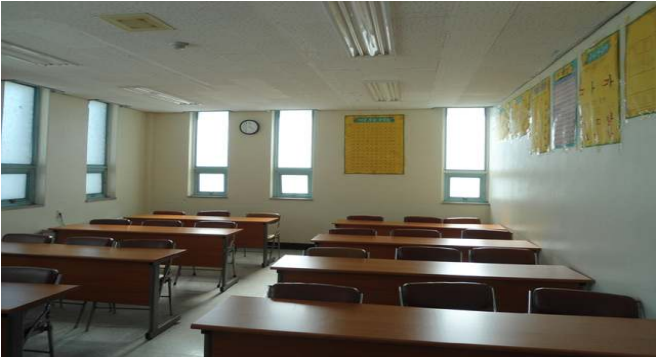
| 용호종합사회복지관 | 3층 (프로그램실4) | 각 균질 부분의 구분 및 근거 | |

| 시료<br>번호 | 시료<br>성상 | HA<br>NO. | 균질부분 | 분석결과 | | |
|---|---|---|---|---|---|---|
| B1-3-1 | 벽재 | HA9 | 3층 (프로그램4실) | 밤라이트 | 백석면 | 7% |

| 용호종합사회복지관 | 3층 (프로그램실4) | 각 균질 부분의 구분 및 근거 | |
|---|---|---|---|
| | | 벽 | 콘크리트 + 밤라이트 |

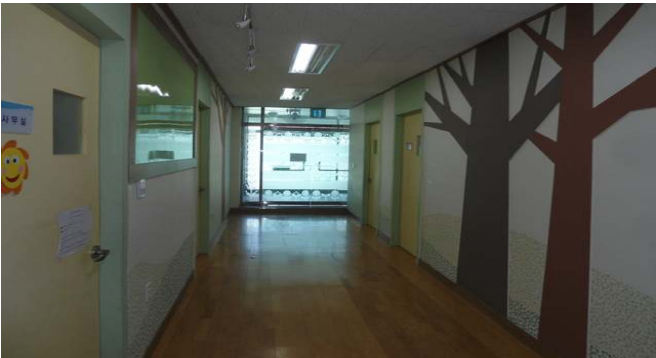
| 용호종합사회복지관 | 3층 (복도) | 각 균질 부분의 구분 및 근거 | |

| 용호종합사회복지관 | 3층 (복도) | 각 균질 부분의 구분 및 근거 | |
|---|---|---|---|
| | | 지붕 | 슬라브 |
| | | 천정 | 텍스 |
| | | 벽 | 석고보드 |
| | | 바닥 | 장판 |

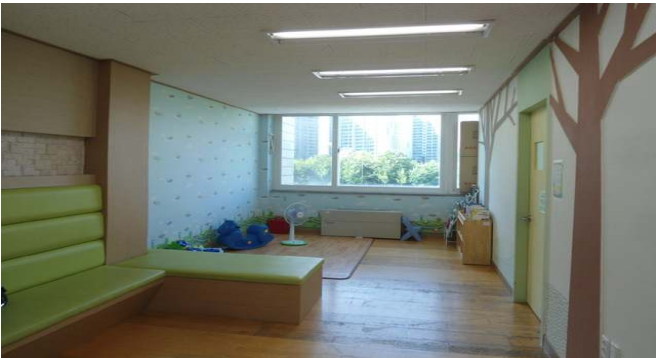
| 용호종합사회복지관 | 3층 (휴게실) | 각 균질 부분의 구분 및 근거 | |

| 용호종합사회복지관 | 3층 (휴게실) | 각 균질 부분의 구분 및 근거 | |
|---|---|---|---|
| | | 지붕 | 슬라브 |
| | | 천정 | 텍스 |
| | | 벽 | 석고보드 + MDF |
| | | 바닥 | 장판 |

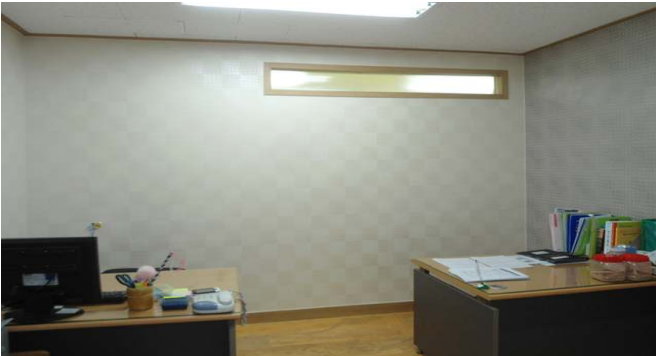
| 용호종합사회복지관 | 3층 (사무실) | 각 균질 부분의 구분 및 근거 | |

| 용호종합사회복지관 | 3층 (사무실) | 각 균질 부분의 구분 및 근거 | |
|---|---|---|---|
| | | 지붕 | 슬라브 |
| | | 천정 | 텍스 |
| | | 벽 | 석고보드 |
| | | 바닥 | 장판 |

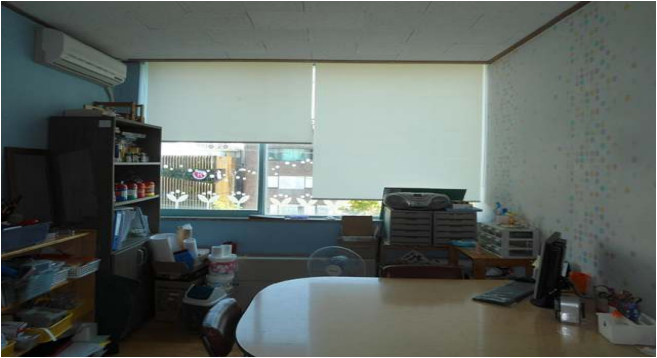
| 용호종합사회복지관 | 3층 (감각통합) | 각 균질 부분의 구분 및 근거 | |

| 용호종합사회복지관 | 3층 (감각통합) | 각 균질 부분의 구분 및 근거 | |
|---|---|---|---|
| | | 지붕 | 슬라브 |
| | | 천정 | 텍스 |
| | | 벽 | 석고보드 |
| | | 바닥 | 장판 |

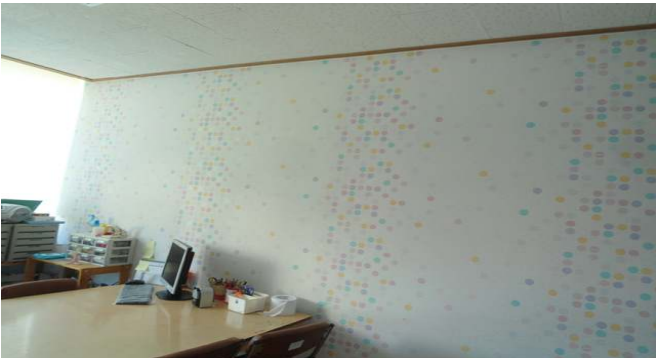
| 용호종합사회복지관 | 3층 (상담실) | 각 균질 부분의 구분 및 근거 | |

| 용호종합사회복지관 | 3층 (상담실) | 각 균질 부분의 구분 및 근거 | |
|---|---|---|---|
| | | 지붕 | 슬라브 |
| | | 천정 | 텍스 |
| | | 벽 | 석고보드 |
| | | 바닥 | 장판 |

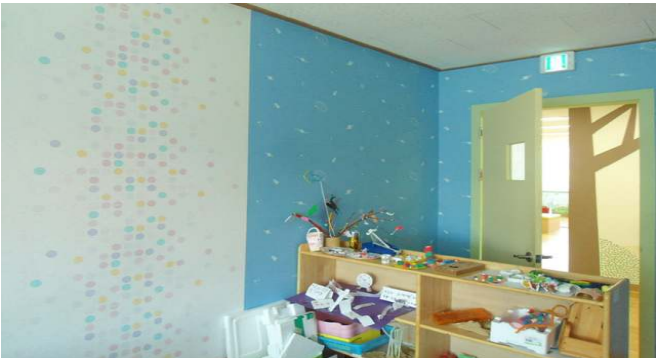
| 용호종합사회복지관 | 3층 (우리사랑우리나눔터) | 각 균질 부분의 구분 및 근거 | |

| 용호종합사회복지관 | 3층 (우리사랑우리나눔터) | 각 균질 부분의 구분 및 근거 | |
|---|---|---|---|
| | | 지붕 | 슬라브 |
| | | 천정 | 텍스 |
| | | 벽 | 석고보드 |
| | | 바닥 | 장판 |

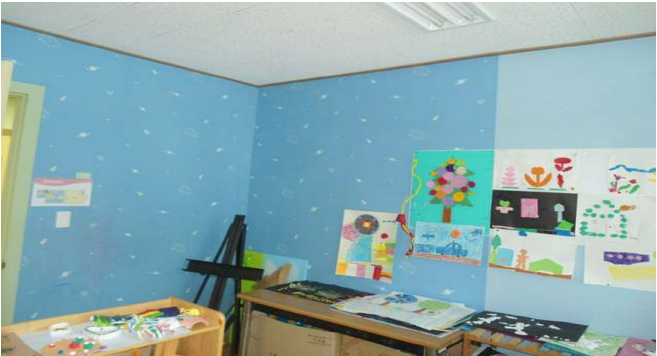
| 용호종합사회복지관 | 3층 (심리치료실) | 각 균질 부분의 구분 및 근거 | |

| 용호종합사회복지관 | 3층 (심리치료실) | 각 균질 부분의 구분 및 근거 | |
|---|---|---|---|
| | | 지붕 | 슬라브 |
| | | 천정 | 텍스 |
| | | 벽 | 석고보드 |
| | | 바닥 | 장판 |

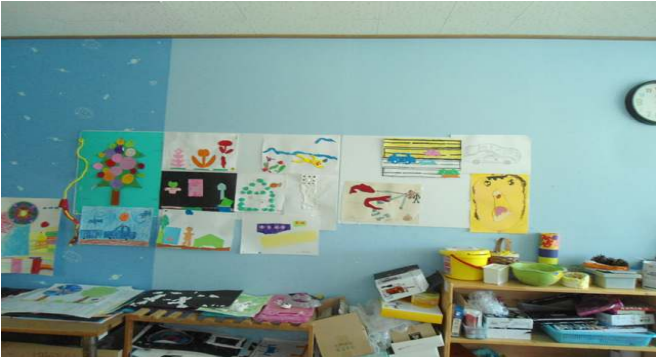
| 용호종합사회복지관 | 3층 (미술치료실) | 각 균질 부분의 구분 및 근거 | |

| 용호종합사회복지관 | 3층 (미술치료실) | 각 균질 부분의 구분 및 근거 | |
|---|---|---|--|
| | 지붕 | 슬라브 | |
| | 천정 | 텍스 | |
| | 벽 | 석고보드 | |
| | 바닥 | 장판 | |

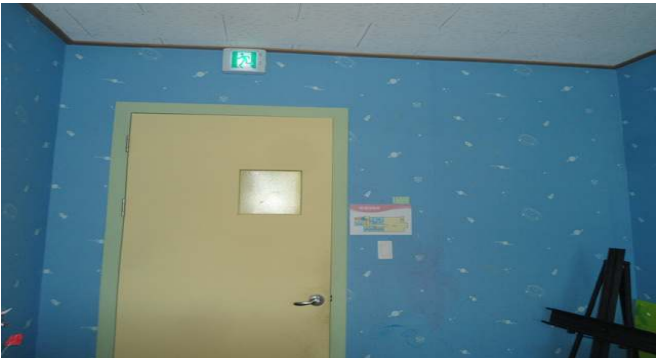
| 용호종합사회복지관 | 3층 (언어치료실1) | 각 균질 부분의 구분 및 근거 | |

| 용호종합사회복지관 | 3층 (언어치료실1) | 각 균질 부분의 구분 및 근거 | |
|---|---|---|--|
| | 지붕 | 슬라브 | |
| | 천정 | 텍스 | |
| | 벽 | 석고보드 | |
| | 바닥 | 장판 | |

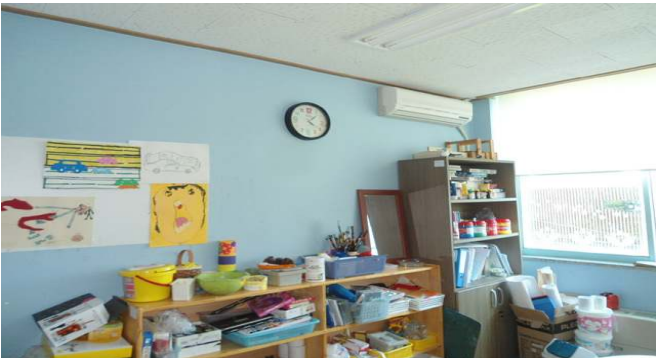
| 용호종합사회복지관 | 3층 (언어치료실2) | 각 균질 부분의 구분 및 근거 | |

| 용호종합사회복지관 | 3층 (언어치료실2) | 각 균질 부분의 구분 및 근거 | |
|---|---|---|--|
| | 지붕 | 슬라브 | |
| | 천정 | 텍스 | |
| | 벽 | 석고보드 | |

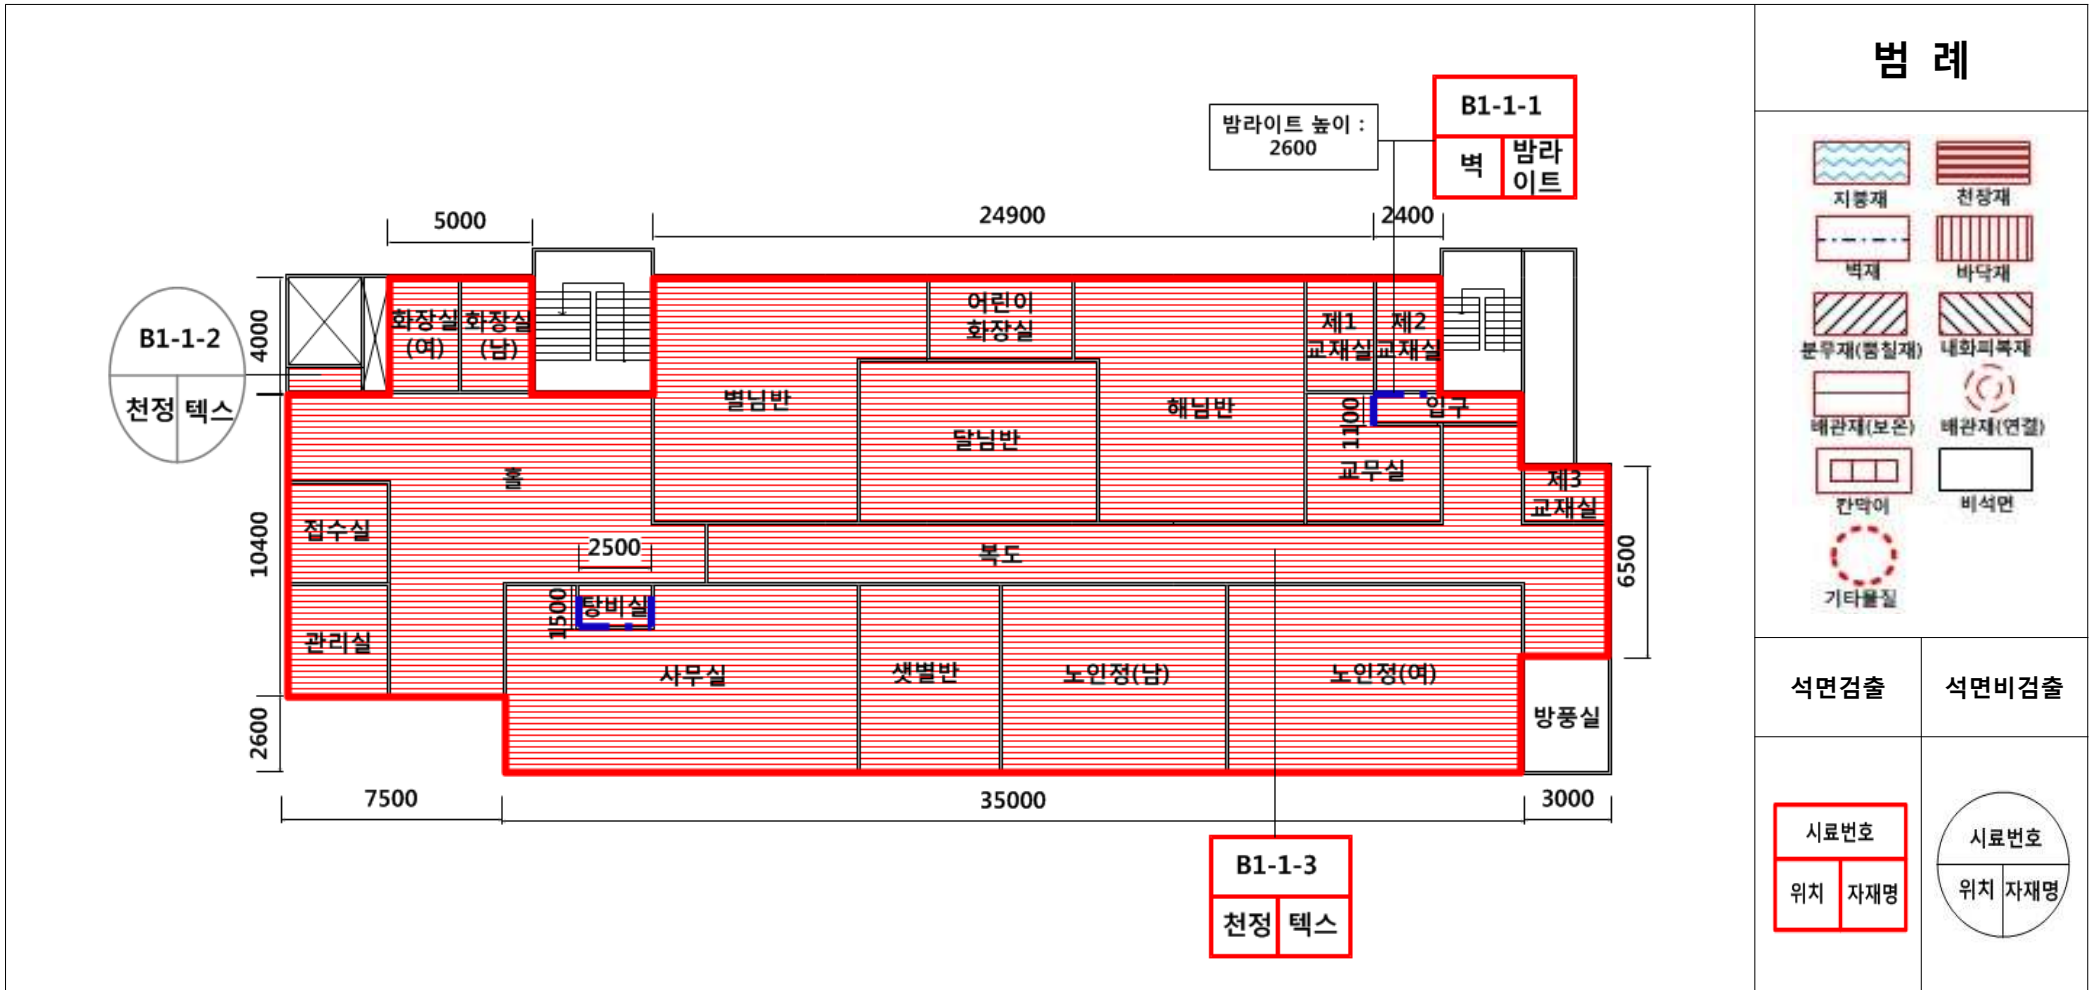
## 7. 석면지도(1층)

| 용역명 | 용호종합사회복지관<br>석면조사 및 석면지도 작성 | 시료 번호 | 채취위치/자재명 | 면적<br>(m2) | 석면<br>종류 | 함유량 | 위해성<br>평가점수 | 위해성<br>등급 | 관리방안 |
|---|---|---|---|---|---|---|---|---|---|
| 건물명 | 용호종합사회복지관 | B1-1-1 | 1층(입구)<br>벽 / 밤라이트 | 23.4 | 백석면 | 8% | 9 | 낮음 | 1. 비산성과 손상이 동시에 있는<br>경우 손상에 대한 수리<br>2. 석면함유 건축자재, 설비에 대<br>한 지속적인 유지관리<br>3. 석면함유 건축자재, 설비가 손<br>상되었을 때 즉시 수리고 |
| 조사기관 | 도원환경컨설팅(주) | B1-1-3 | 1층(복도)<br>천정 / 텍스 | 681.7 | 백석면 | 4% | 10 | 낮음 | |

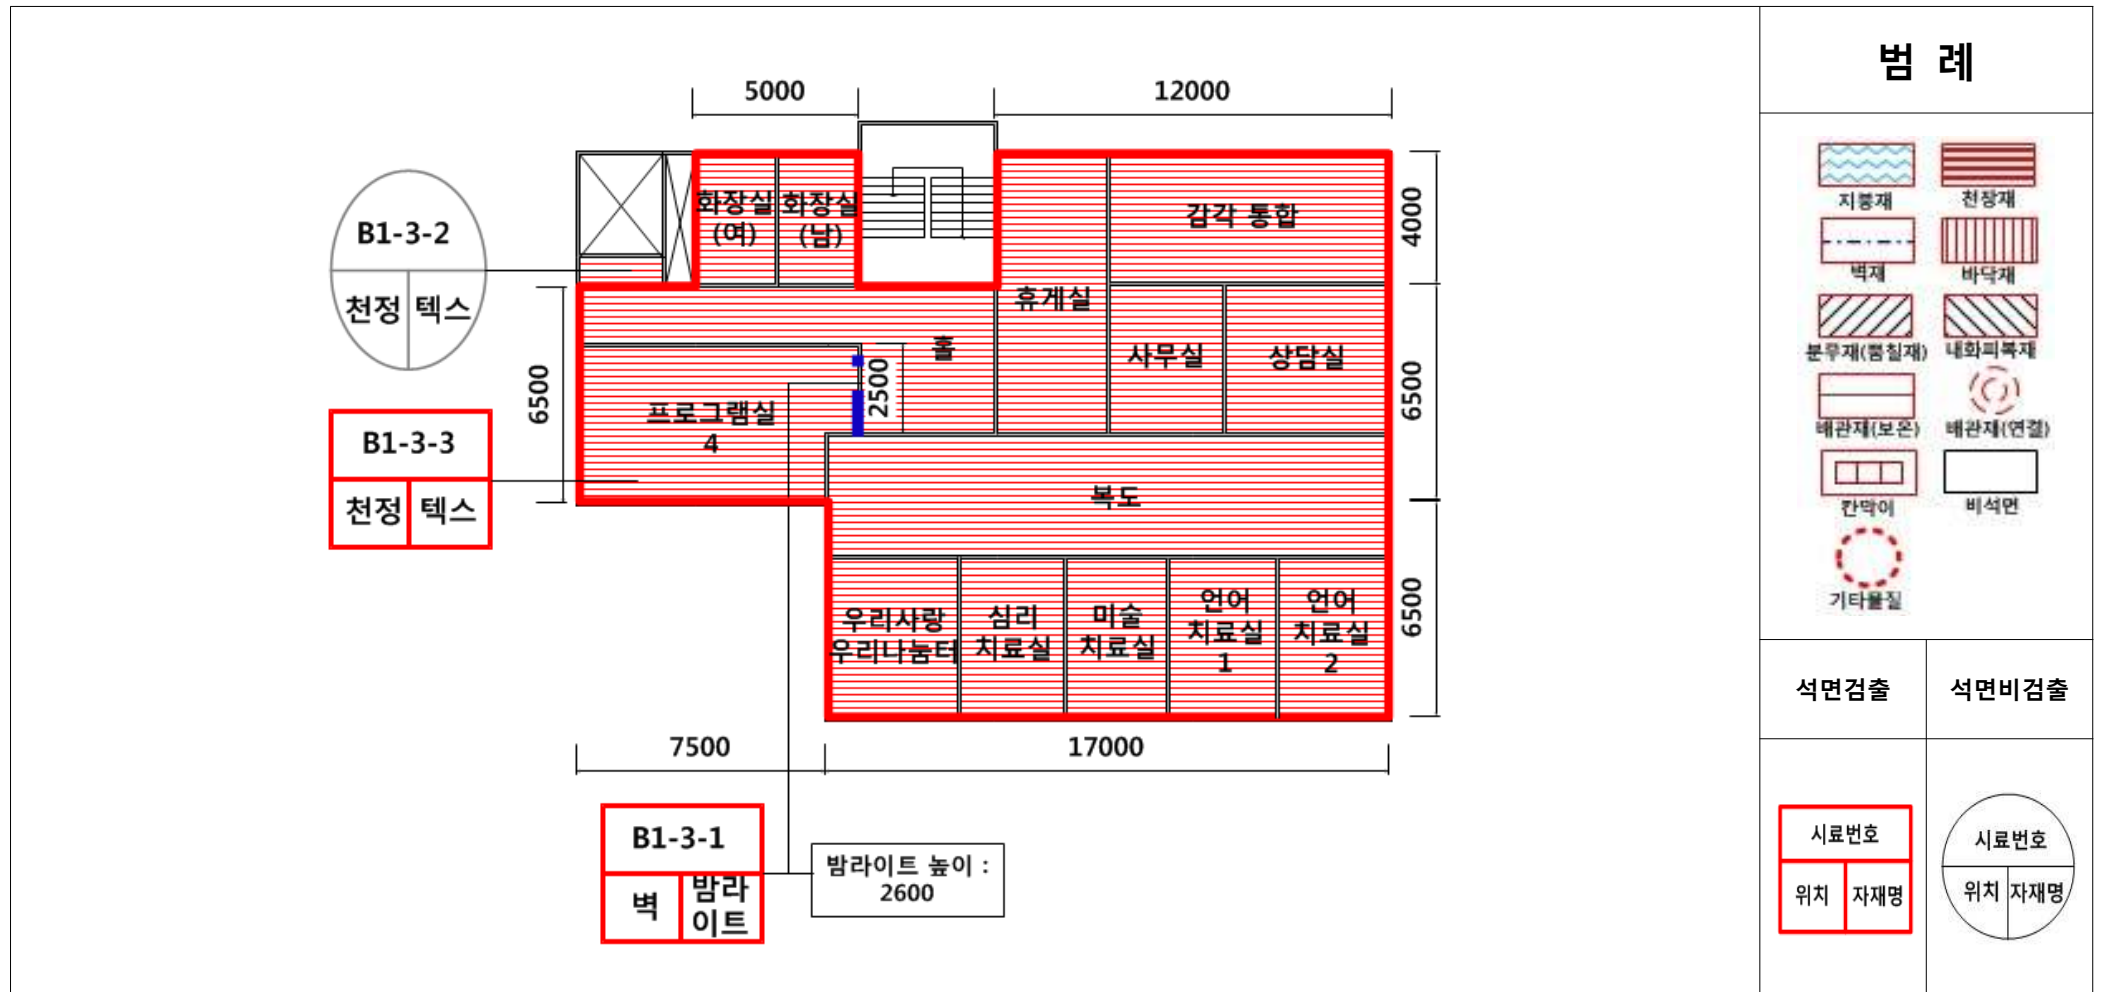
## 7. 석면지도(3층)

| 용역명 | 용호종합사회복지관<br>석면조사 및 석면지도 작성 | 시료번호 | 채취위치/자재명 | 면적<br>(m2) | 석면<br>종류 | 함유량 | 위해성<br>평가점수 | 위해성<br>등급 | 관리방안 |
|---|---|---|---|---|---|---|---|---|---|
| 건물명 | 용호종합사회복지관 | B1-3-1 | 3층(프로그램실4)<br>벽 / 밤라이트 | 6.5 | 백석면 | 7% | 9 | 낮음 | 1. 비산성과 손상이 동시에 있는<br>경우 손상에 대한 수리<br>2. 석면함유 건축자재, 설비에 대<br>한 지속적인 유지관리<br>3. 석면함유 건축자재, 설비가 손<br>상되었을 때 즉시 수리고 |
