동민의 집

석면조사 및 석면지도 작성

부산광역시
남구

문현2동 주민센터

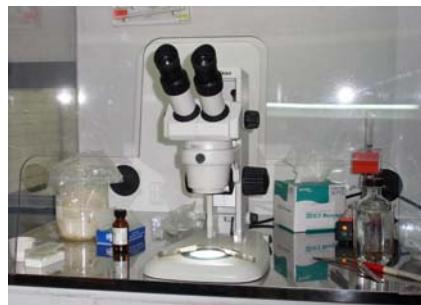
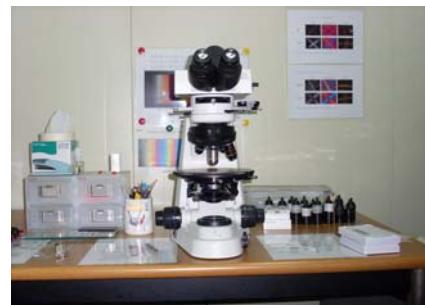
<그림2-1> 현미경사진

시료를 플라스틱 백에 채취하여 본사로 운송하고, 분석방법은 편광현미경을 이용하여 석면 분석법(폐기물공정시험방법 및 고용노동부고시 제2012-9호)과 시야 평가법(Visual Area Estimation) 및 중량분석법에 의해 정성·정량 분석한다.

고형시료를 플라스틱 백에 채취하여 본 연구소로 운송하였으며, 분석방법은 Polarized Light Microscopy(PLM:편광현미경) Performed by National Institute of Occupational Safety & Health(NIOSH:미국 국립산업안전보건연구원) Method 9002, Issue 2를 토대로 편광현미경법 (Polarized-Light Microscopy)으로 석면을 분석하였다.

고형시료 분석은 법 제32조의3항에 의거하여 현장조사를 실시한 뒤 고형화 되어 있는 시료 중 석면을 관찰하기 위한 방법으로 편광현미경을 이용하여 시료의 형태, 색상, 다색성, 복굴절률, 굴절률, 소광각, 신장부호, 분산염색법의 8가지 특성을 관찰하여 석면의 진위를 판별하는 분석방법이다.

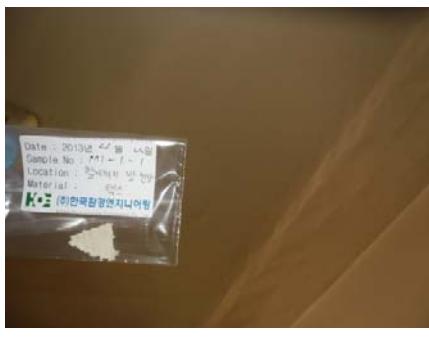
시료번호	M-1-1	
건축자재명	텍스	
시료채취위치	할아버지방 천장	
분석결과	석면 (Asbestos)	백석면 5%
	섬유 (Fibrous)	셀룰로오즈 15%, 기타섬유 2%
	비섬유 (Non-Fibrous)	비섬유 78%
균질부분	HA2-2

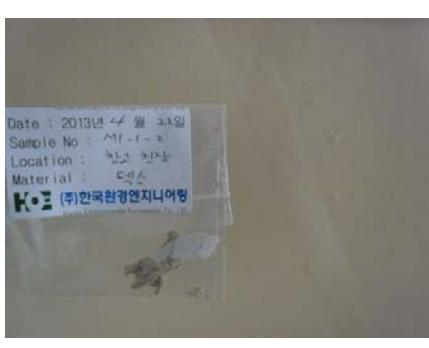
시료번호	M-1-2	
건축자재명	텍스	
시료채취위치	창고 천장	
분석결과	석면 (Asbestos)	백석면 5%
	섬유 (Fibrous)	셀룰로오즈 15%, 기타섬유 2%
	비섬유 (Non-Fibrous)	비섬유 78%
균질부분	HA2-2

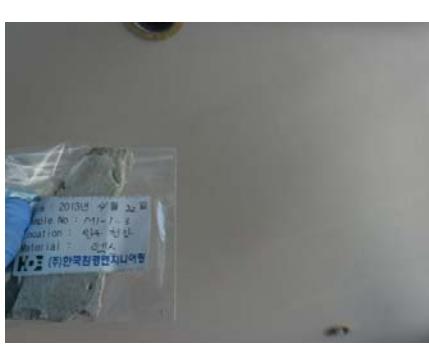
시료번호	M-1-3	
건축자재명	텍스	
시료채취위치	입구 천장	
분석결과	석면 (Asbestos)	백석면 5%
	섬유 (Fibrous)	셀룰로오즈 15%, 기타섬유 2%
	비섬유 (Non-Fibrous)	비섬유 78%
균질부분		<p style="text-align: right;">공 란</p>
시료번호		
건축자재명		
시료채취위치		
분석결과	석면 (Asbestos)	
	섬유 (Fibrous)	
	비섬유 (Non-Fibrous)

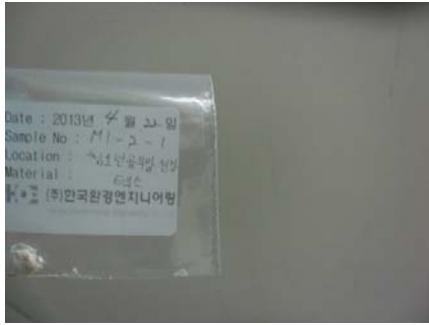
<p>Date : 2013년 4월 22일 Sample No : M-2-1 Location : 청소년공부방 천장 Material : 텍스 ※ (주)한국환경엔지니어링</p>
시료번호	M-2-1	
건축자재명	텍스	
시료채취위치	청소년공부방 천장	
분석결과	석면 (Asbestos)	백석면 5%
	섬유 (Fibrous)	셀룰로오즈 15%, 기타섬유 2%
	비섬유 (Non-Fibrous)	비섬유 78%
균질부분	HA3-2

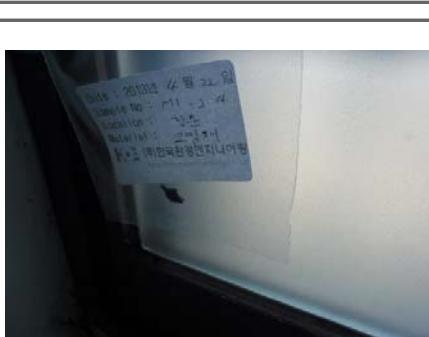
<p>Date : 2013년 4월 22일 Sample No : M1-2-4 Location : 코킹재 Material : 창문 ※ (주)한국환경엔지니어링</p>
시료번호	M-2-4	
건축자재명	코킹재	
시료채취위치	창문	
분석결과	석면 (Asbestos)	석면 불검출
	섬유 (Fibrous)	-
	비섬유 (Non-Fibrous)	비섬유 100%

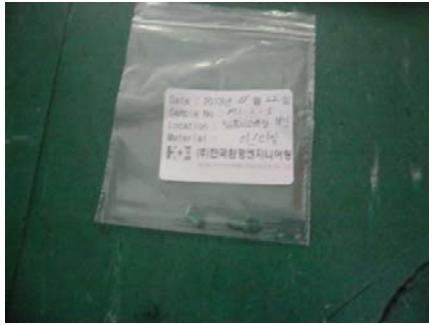
균질부분	HA3-8

시료번호	M-2-5	
건축자재명	아스타일	
시료채취위치	컴퓨터교육장 바닥	
분석결과	석면 (Asbestos) 석면 불검출 섬유 (Fibrous) 비섬유 (Non-Fibrous) 비섬유 100%	
균질부분		공란
시료번호		
건축자재명		
시료채취위치		
분석결과	석면 (Asbestos) 섬유 (Fibrous) 비섬유 (Non-Fibrous)	
균질부분		공란
시료번호		
건축자재명		
시료채취위치		
분석결과	석면 (Asbestos) 섬유 (Fibrous) 비섬유 (Non-Fibrous)	
균질부분		공란
시료번호		
건축자재명		
시료채취위치		
분석결과	석면 (Asbestos) 섬유 (Fibrous) 비섬유 (Non-Fibrous)
