# 건축물석면조사 결과 보고서

# 대연6동 주민센터

## 건축물 석면조사 용역 보고서

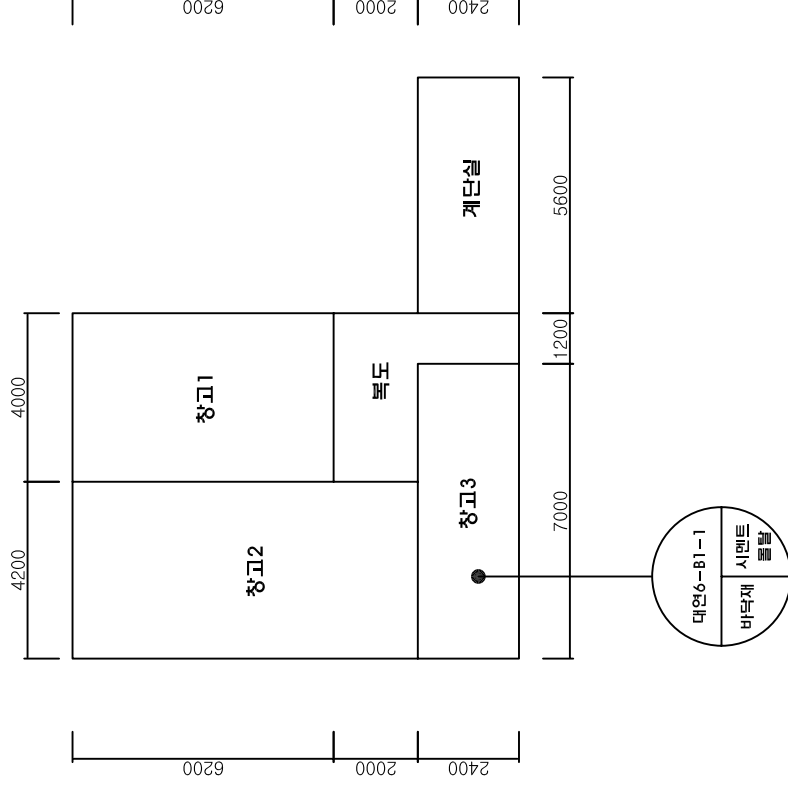
석면조사 지역 및 석면지도 (LAY-OUT)

| 시료번호 | 시료채취 위치 | 지체종류 | 동일물질구역 위치 | 면적(m <sup>2</sup> ) | 석면종류 | 석면유량(%) | 유해성 평가점수 | 유해성 등급 | 관리 방안 |
| - | - | - | 석면물질점출 | - | - | - | - | - | 1) 비산성피 손상이 동시에 있는 경우 순상해 대한 보수<br>2) 석면유량 큰 불꽃재 또는 섬유에 대한 지속적인 유지관리<br>3) 석면유량 큰 불꽃재 또는 섬유가 손상되었을 경우 즉시 보수<br>4) 석면유량 큰 불꽃재 및 인화성으로 손상이나 연소 위험 있음<br>5) 전기장사, 배관연사 등 건축물 유지보수 공사시 석면유량<br>설비 또는 자재가 훼손되어 석면이 비산되지 않도록 작업수행 |
