# 감만2동 주민센터

## 석면조사 및 석면지도 작성

감만2동 주민센터

본 보고서를 “감만2동 주민센터 석면조사 및 석면지도 작성 ” 에 관한  
보고서로 제출합니다.

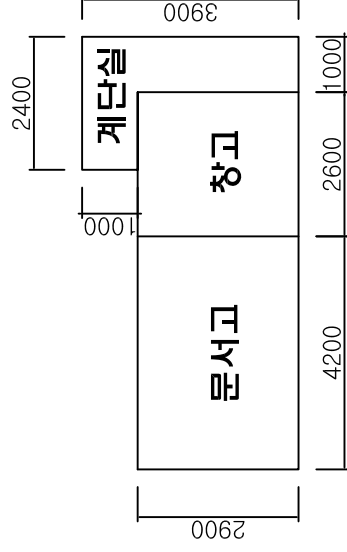
## 석면조사 지역 및 석면지도 (LAY-OUT)

| 시료번호 | 시료채취 위치 | 지재종류 | 통일물리구역 위치 | 면적(m <sup>2</sup> ) | 식면종류 | 식면광양율(%) | 임계성 평가점수 | 위배성 등급 | 관리 방안 |
|---|---|---|---|---|---|---|---|---|---|
| G-19 | 진장 | 벽스 | 계단실 | 2.4 | 벽식면 | 3% | 5 | 낮음 | 1) 비산상과 손상에 동시에 있는 경우 손상에 대한 보수<br>2) 식면광양 균열지재 또는 결박에 대한 지속적인 유지관리<br>3) 식면광양 균열지재 또는 결박이 손상되었을 경우 즉시 보수 |
| | 진장 | 벽스 | 식당 계단실 접근도 | 21.46 | 벽식면 | 3% | 7 | 낮음 | 4) 식면광양 균열지재를 인위적으로 손상시키지 않도록 함<br>5) 진기양사, 배관경사 등 외력을 유지보수 공사시 식면광양 결박 또는 지재가 훼손되어 식면이 비산되지 않도록 작업수행 |
