문현2동 주민센터

석면조사 및 석면지도 작성

부산광역시
남구

석면조사 결과 보고서

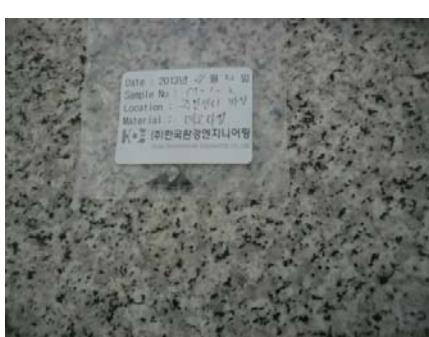
시료번호	M-1-1	
건축자재명	텍스	
시료채취위치	주민센터 천장	
분석결과	석면 (Asbestos) 백석면 3%	
	섬유 (Fibrous) 셀룰로오즈 15%, 기타섬유 2%

비섬유 (Non-Fibrous) 비섬유 80%	
균질부분	HA1-5

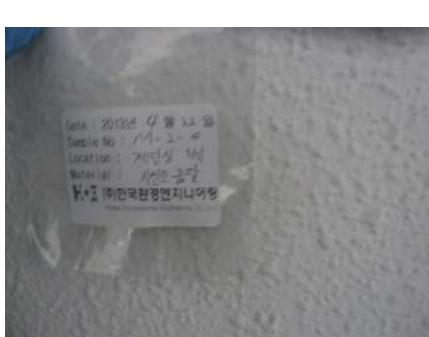
시료번호	M-2-3	
건축자재명	텍스	
시료채취위치	계단실 천장	
분석결과	석면 (Asbestos)	백석면 3%
	섬유 (Fibrous)	셀룰로오즈 15%, 기타섬유 2%
	비섬유 (Non-Fibrous)	비섬유 80%
균질부분	HA1-2

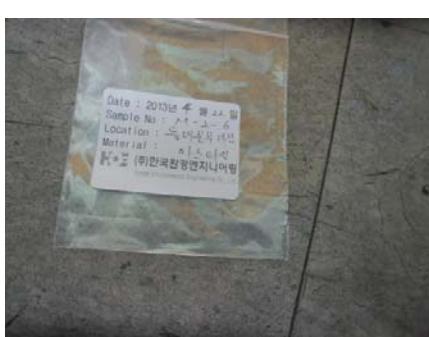
시료번호	M-2-5	
건축자재명	텍스	
시료채취위치	화장실 천장	
분석결과	석면 (Asbestos)	백석면 3%
	섬유 (Fibrous)	셀룰로오즈 15%, 기타섬유 2%
	비섬유 (Non-Fibrous)	비섬유 80%
균질부분	HA3-5
